## Rapport de Repérage des matériaux et produits contenant de l'amiante avant réalisation de travaux dans un immeuble bâti

**Numéro de dossier :** MA2209147872  
**Date d'intervention :** 29/09/2022

13 Rue Jean Jaurès (302LAC0102)  
 77430 Champagne-sur-Seine  
 Etage 1; Porte 37

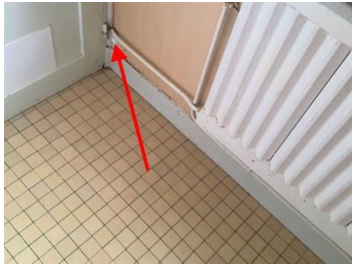
Localisation	n° de sondage	Zone	Prélèvement effectué / Sondage et extension	Echantillon	Analyse	Photo
Cuisine	1	Mur donnant sur extérieur	Oui 1er étage porte 37 - Cuisine : Mur donnant sur extérieur	<p><u>Identifiant:</u> ZPSO001</p> <p><u>Echantillon:</u> MA2209147872/P001, réf. labo.: 22RB021600-001 MA2209147872/P002, réf. labo.: 22RB021600-002</p> <p><u>Description:</u> Couche1: Peinture décorative + Couche2: Enduit à base de plâtre lissé ou taloché + Couche3: Enduit à base de ciment projeté</p> <p><u>Composant de la construction:</u> 3 - Parois verticales intérieures - Revêtements de murs, poteaux, cloisons, gaines, coffres + 3 - Parois verticales intérieures - Murs et cloisons maçonnés</p> <p><u>Partie à sonder:</u> Couche1: Peinture décorative + Couche2: Enduit à base de plâtre lissé ou taloché + Couche3: Enduit à base de ciment projeté</p> <p><u>Quantité estimée:</u></p> <p><u>Justificatif:</u> Après analyse en laboratoire</p>	<p><u>Analyse:</u> P001</p> <p><u>Partie analysée par le laboratoire:</u> - Matériau de type système d'enduit peinture (beige) : Absence d'amiante</p>

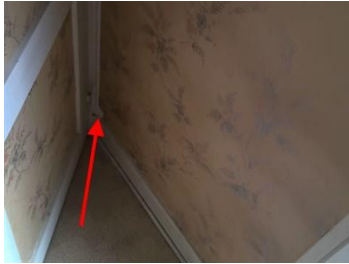
Séjour	3	Mur donnant sur extérieur	Oui 1er étage porte 37 - Séjour : Mur donnant sur extérieur	<p><u>Identifiant:</u> ZPSO001</p> <p><u>Echantillon:</u> MA2209147872/P001, réf. labo.: 22RB021600-001 MA2209147872/P002, réf. labo.: 22RB021600-002</p> <p><u>Description:</u> Couche1: Peinture décorative + Couche2: Enduit à base de plâtre lissé ou taloché + Couche3: Enduit à base de ciment projeté</p> <p><u>Composant de la construction:</u> 3 - Parois verticales intérieures - Revêtements de murs, poteaux, cloisons, gaines, coffres + 3 - Parois verticales intérieures - Murs et cloisons maçonnés</p> <p><u>Partie à sonder:</u> Couche1: Peinture décorative + Couche2: Enduit à base de plâtre lissé ou taloché + Couche3: Enduit à base de ciment projeté</p> <p><u>Quantité estimée:</u></p> <p><u>Justificatif:</u> Après analyse en laboratoire</p>	<p><u>Analyse:</u> P002</p> <p><u>Partie analysée par le laboratoire:</u> - Phase 2 Matériau fibreux de type papier peint (marron) ; matériau de type système d'enduit peinture (blanc) Absence d'amiante</p>

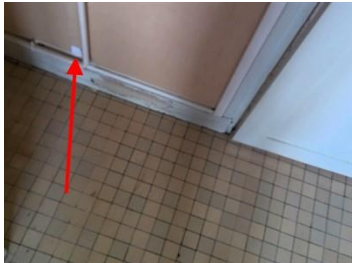
Cuisine	6	Cloison	Oui 1er étage porte 37 - Cuisine : Cloison	<p><u>Identifiant:</u> ZPSO003 <u>Echantillon:</u> MA2209147872/P005, réf. labo.: 22RB021600-005 MA2209147872/P006, réf. labo.: 22RB021600-006 <u>Description:</u> Couche1: Peinture décorative + Couche2: Enduit à base de plâtre lissé ou taloché <u>Composant de la construction:</u> 3 - Parois verticales intérieures - Revêtements de murs, poteaux, cloisons, gaines, coffres + 3 - Parois verticales intérieures - Murs et cloisons maçonnés <u>Partie à sonder:</u> Couche1: Peinture décorative + Couche2: Enduit à base de plâtre lissé ou taloché <u>Quantité estimée:</u> <u>Justificatif:</u> Après analyse en laboratoire</p>	<p><u>Analyse:</u> P005 <u>Partie analysée par le laboratoire:</u> - Matériau de type système d'enduit peinture (beige) : Absence d'amiante</p>

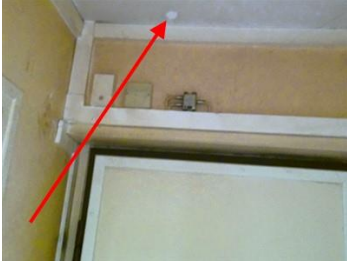
Localisation	n° de sondage	Zone	Prélèvement effectué / Sondage et extension	Echantillon	Analyse	Photo
Entrée	1	Plafond	Oui 1er étage porte 37 - Entrée : Plafond	<p><u>Identifiant:</u> ZPSO004</p> <p><u>Echantillon:</u> MA2209147872/P007, réf. labo.: 22RB021600-007 MA2209147872/P008, réf. labo.: 22RB021600-008</p> <p><u>Description:</u> Couche1: Peinture décorative + Couche2: Enduit à base de plâtre lissé ou taloché + Couche3: Enduit à base de ciment lissé ou taloché</p> <p><u>Composant de la construction:</u> 4 - Plafonds et faux plafonds - Plafonds</p> <p><u>Partie à sonder:</u> Couche1: Peinture décorative + Couche2: Enduit à base de plâtre lissé ou taloché + Couche3: Enduit à base de ciment lissé ou taloché</p> <p><u>Quantité estimée:</u></p> <p><u>Justificatif:</u> Après analyse en laboratoire</p>	<p><u>Analyse:</u> P008</p> <p><u>Partie analysée par le laboratoire:</u> - Matériau de type système d'enduit peinture (beige) : Absence d'amiante</p>

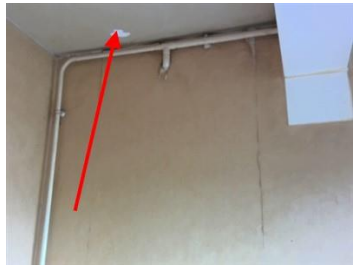
Cuisine	6	Plafond	Oui 1er étage porte 37 - Cuisine : Plafond	<p><u>Identifiant:</u> ZPSO004 <u>Echantillon:</u> MA2209147872/P007, réf. labo.: 22RB021600-007 MA2209147872/P008, réf. labo.: 22RB021600-008 <u>Description:</u> Couche1: Peinture décorative + Couche2: Enduit à base de plâtre lissé ou taloché + Couche3: Enduit à base de ciment lissé ou taloché <u>Composant de la construction:</u> 4 - Plafonds et faux plafonds - Plafonds <u>Partie à sonder:</u> Couche1: Peinture décorative + Couche2: Enduit à base de plâtre lissé ou taloché + Couche3: Enduit à base de ciment lissé ou taloché <u>Quantité estimée:</u> <u>Justificatif:</u> Après analyse en laboratoire</p>	<p><u>Analyse:</u> P007 <u>Partie analysée par le laboratoire:</u> - Matériau de type système d'enduit peinture (beige) : Absence d'amiante</p>
