Rapport de Repérage des matériaux et produits contenant de l'amiante avant réalisation de travaux dans un immeuble bâti

Numéro de dossier : MA2406109816_c01
Rapport édité le : 11/07/2024

15 Rue Jean Jaurès (302LAD0202)
77430 Champagne-sur-Seine
Bat. 15; Etage 02; Porte 45

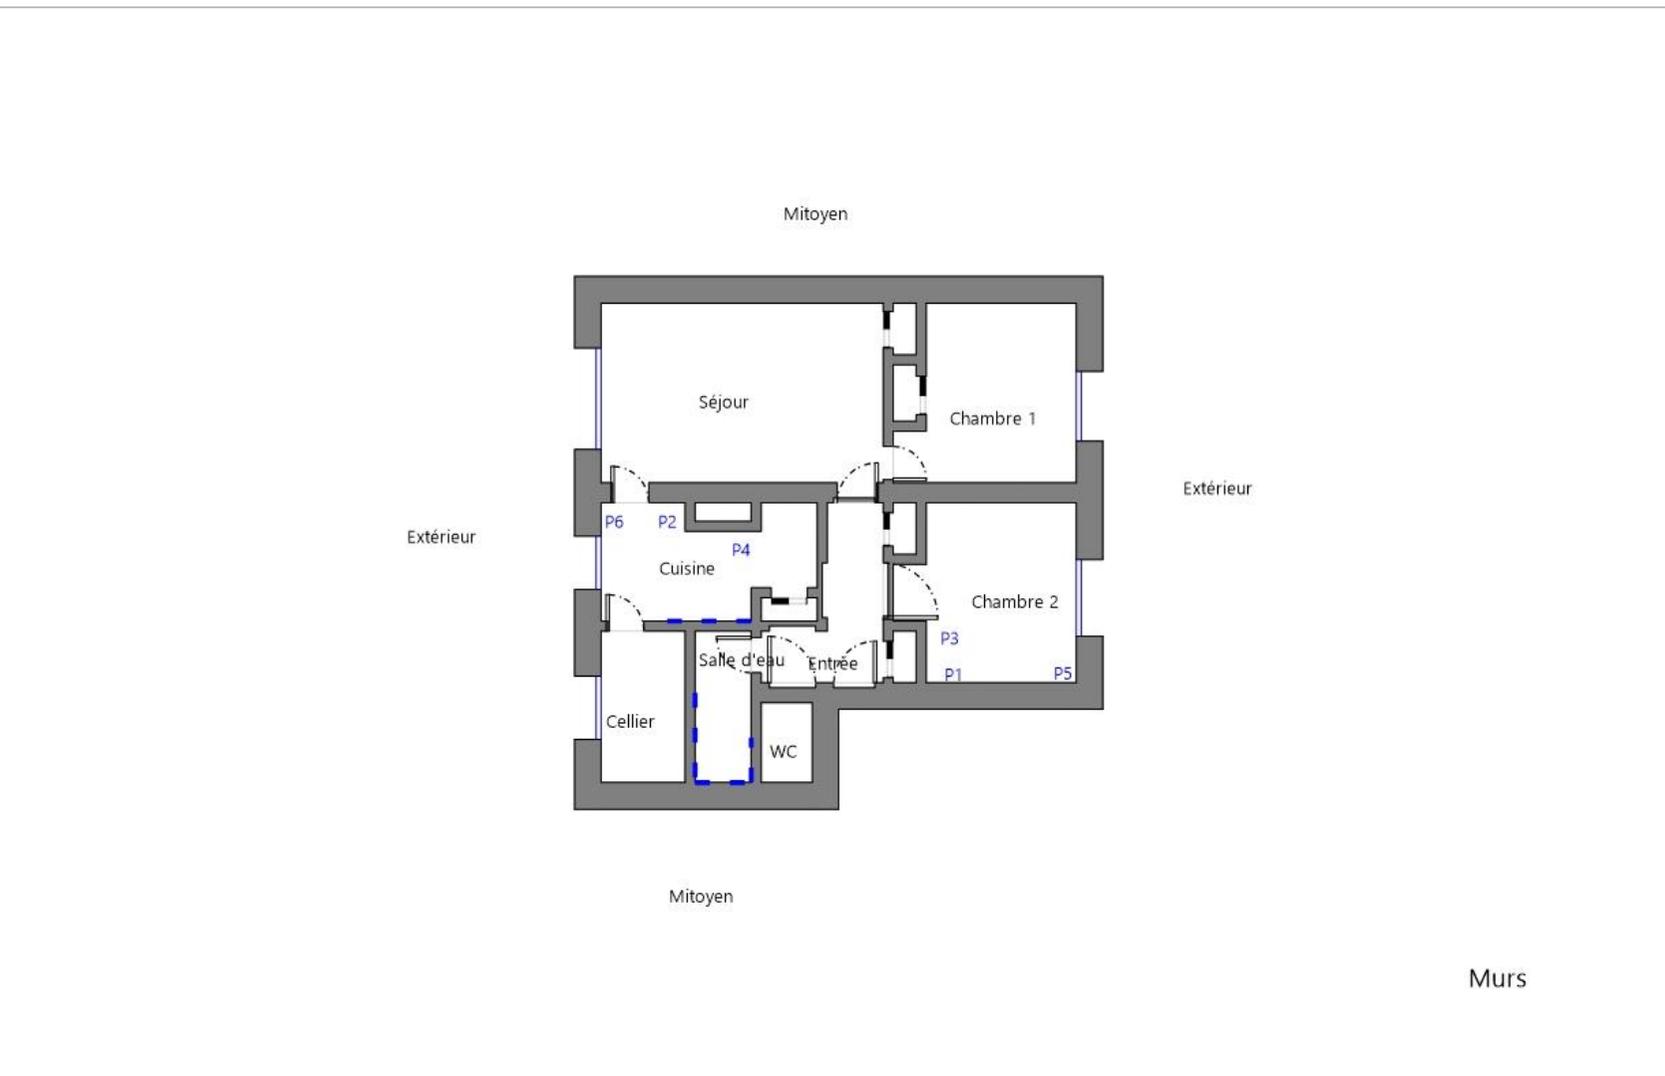
ZPSO	Niveau	Localisation	Zone	Description du prélèvement réalisé	Estimatif des quantités
ZPSO004	3ème étage	Entrée; WC; Salle d'eau; Cuisine; Séjour; Cellier; Chambre 1; Chambre 2	Plafond	<p>Analyse : P007</p> <ul style="list-style-type: none"> - Material de tip vopsea/ lavabila (bej) ; material (Présence d'amiante) <p>Analyse : P008</p> <ul style="list-style-type: none"> - Phase 1 Material fibros de tip tapet (alb) ; material de t (Absence d'amiante) - Phase 2 Material fibros de tip tapet (alb) ; material de t (Absence d'amiante) - Phase 3 Material semi-dur de tip ghips (alb) (Absence d'amiante) 	58m2
