Rapport de mission de repérage des matériaux et produits listes A et B à intégrer au dossier technique «amiante»

PROGRAMME DTA_303_PLACE SCHNEIDER

DTA-PROGRAMME 303- 15 PLACE SCHNEIDER
CHAMPAGE SUR SEINE 77430

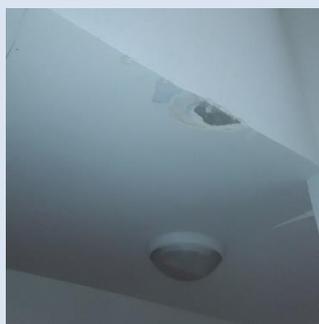
PRELEVEMENT : DTA_303_PLACE SCHNEIDERP001			
NOM DU CLIENT	NUMERO DU DOSSIER		PIECE OU LOCAL
HABITAT 77-OPH DE SEINE ET MARNE	DTA_303_PLACE SCHNEIDER 09/12/2019		Palier 2 (R+1)
ELEMENT	DESCRIPTIF DU LABORATOIRE	DATE DE PRELEVEMENT	NOM DE L'OPERATEUR
Enduit	Peintures multiples	09/12/2019	IZABACHENE Lyes
LOCALISATION		RESULTAT	
Mur D		Fr1:Amiante non détecté

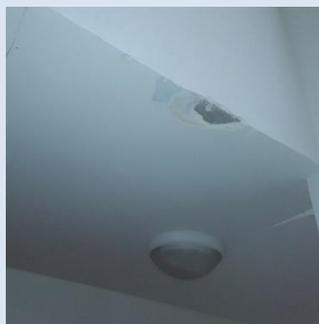
PRELEVEMENT : DTA_303_PLACE SCHNEIDERP001			
NOM DU CLIENT	NUMERO DU DOSSIER		PIECE OU LOCAL
HABITAT 77-OPH DE SEINE ET MARNE	DTA_303_PLACE SCHNEIDER 09/12/2019		Palier 2 (R+1)
ELEMENT	DESCRIPTIF DU LABORATOIRE	DATE DE PRELEVEMENT	NOM DE L'OPERATEUR
Enduit	Enduit compact gris hétérogène	09/12/2019	IZABACHENE Lyes
LOCALISATION		RESULTAT	
Mur D		Fr2:Amiante non détecté

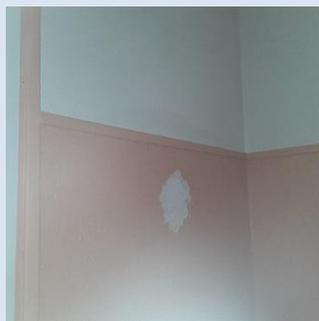
PRELEVEMENT : DTA_303_PLACE SCHNEIDERP002			
NOM DU CLIENT	NUMERO DU DOSSIER	PIECE OU LOCAL	
HABITAT 77-OPH DE SEINE ET MARNE	DTA_303_PLACE SCHNEIDER 09/12/2019	Palier 2 (R+1)	
ELEMENT	DESCRIPTIF DU LABORATOIRE	DATE DE PRELEVEMENT	NOM DE L'OPERATEUR
Enduit	Peinture	09/12/2019	IZABACHENE Lyes
LOCALISATION		RESULTAT	
Plafond		Fr1:Amiante non détecté

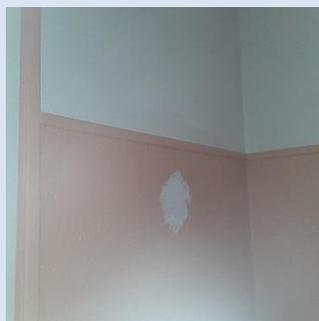
PRELEVEMENT : DTA_303_PLACE SCHNEIDERP002			
NOM DU CLIENT	NUMERO DU DOSSIER	PIECE OU LOCAL	
HABITAT 77-OPH DE SEINE ET MARNE	DTA_303_PLACE SCHNEIDER 09/12/2019	Palier 2 (R+1)	
ELEMENT	DESCRIPTIF DU LABORATOIRE	DATE DE PRELEVEMENT	NOM DE L'OPERATEUR
Enduit	Enduit plâtreux blanc	09/12/2019	IZABACHENE Lyes
LOCALISATION		RESULTAT	
Plafond		Fr2:Amiante non détecté

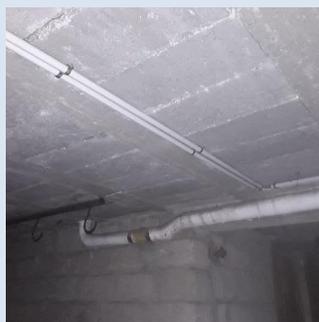
PRELEVEMENT : DTA_303_PLACE SCHNEIDERP003			
NOM DU CLIENT	NUMERO DU DOSSIER	PIECE OU LOCAL	
HABITAT 77-OPH DE SEINE ET MARNE	DTA_303_PLACE SCHNEIDER 09/12/2019	Vide sanitaire (R-1)	
ELEMENT	DESCRIPTIF DU LABORATOIRE	DATE DE PRELEVEMENT	NOM DE L'OPERATEUR
Calorifugeage	Matériau plâtreux blanc avec poussières + toile fibreuse blanche non séparable	09/12/2019	IZABACHENE Lyes
LOCALISATION		RESULTAT	
Conduits		Fr1:Amiante non détecté

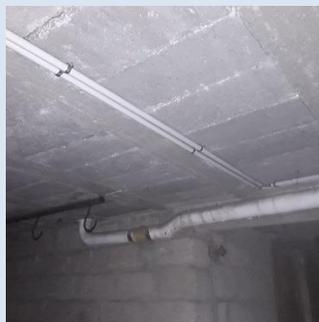
PRELEVEMENT : DTA_303_PLACE SCHNEIDERP003			
NOM DU CLIENT	NUMERO DU DOSSIER	PIECE OU LOCAL	
HABITAT 77-OPH DE SEINE ET MARNE	DTA_303_PLACE SCHNEIDER 09/12/2019	Vide sanitaire (R-1)	
ELEMENT	DESCRIPTIF DU LABORATOIRE	DATE DE PRELEVEMENT	NOM DE L'OPERATEUR
Calorifugeage	Matériau en liège marron en vrac	09/12/2019	IZABACHENE Lyes
LOCALISATION		RESULTAT	
Conduits		Fr2:Amiante non détecté

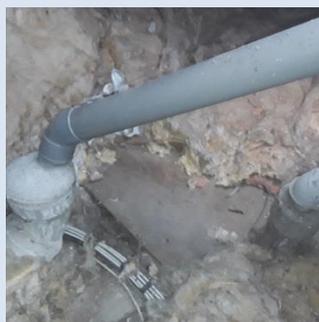
PIECE	ETAGE	ELEMENTS PRELEVES	DESRIPTIF LABORATOIRE	ECHANTILLON	REPERAGE	ETAT	RESULTAT
Combles	R+2	Conduit	Peinture avec poussières non séparable + matériau gris	DTA_303_PLACE SCHNEIDERP004	Conduits	AC1	Amiante détecté (Chrysotile)

PRELEVEMENT : DTA_303_PLACE SCHNEIDERP004			
NOM DU CLIENT	NUMERO DU DOSSIER		PIECE OU LOCAL
HABITAT 77-OPH DE SEINE ET MARNE	DTA_303_PLACE SCHNEIDER 09/12/2019		Combles (R+2)
ELEMENT	DESCRIPTIF DU LABORATOIRE	DATE DE PRELEVEMENT	NOM DE L'OPERATEUR
Conduit	Peinture avec poussières non séparable + matériau gris avec fibres visibles	09/12/2019	IZABACHENE Lyes
LOCALISATION		RESULTAT	
Conduits		Amiante détecté (Chrysotile)

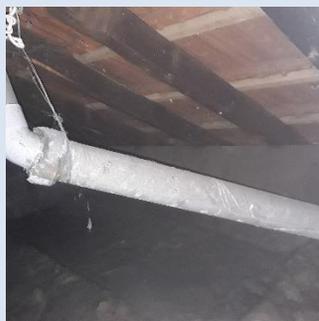
PRELEVEMENT : DTA_303_PLACE SCHNEIDERP005			
NOM DU CLIENT	NUMERO DU DOSSIER		PIECE OU LOCAL
HABITAT 77-OPH DE SEINE ET MARNE	DTA_303_PLACE SCHNEIDER 09/12/2019		Combles (R+2)
ELEMENT	DESCRIPTIF DU LABORATOIRE	DATE DE PRELEVEMENT	NOM DE L'OPERATEUR
Conduit	Matériau compact gris avec fibres visibles avec poussières	09/12/2019	IZABACHENE Lyes
LOCALISATION		RESULTAT	
Conduits		Amiante détecté (Chrysotile-Crocidolite)

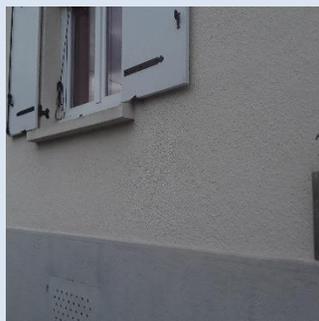
PRELEVEMENT : DTA_303_PLACE SCHNEIDERP006			
NOM DU CLIENT	NUMERO DU DOSSIER	PIECE OU LOCAL	
HABITAT 77-OPH DE SEINE ET MARNE	DTA_303_PLACE SCHNEIDER 09/12/2019	Soubassement (FACADES)	
ELEMENT	DESCRIPTIF DU LABORATOIRE	DATE DE PRELEVEMENT	NOM DE L'OPERATEUR
Enduit projeté	Peinture avec poussières	09/12/2019	IZABACHENE Lyes
LOCALISATION		RESULTAT	
Mur D		Fr1:Amiante non détecté

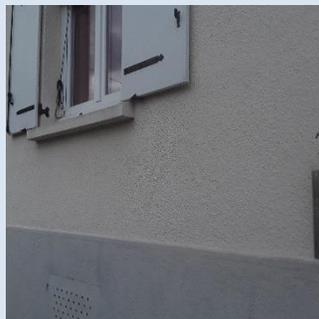
PRELEVEMENT : DTA_303_PLACE SCHNEIDERP006			
NOM DU CLIENT	NUMERO DU DOSSIER	PIECE OU LOCAL	
HABITAT 77-OPH DE SEINE ET MARNE	DTA_303_PLACE SCHNEIDER 09/12/2019	Soubassement (FACADES)	
ELEMENT	DESCRIPTIF DU LABORATOIRE	DATE DE PRELEVEMENT	NOM DE L'OPERATEUR
Enduit projeté	Enduit compact gris hétérogène	09/12/2019	IZABACHENE Lyes
LOCALISATION		RESULTAT	
Mur D		Fr2:Amiante non détecté

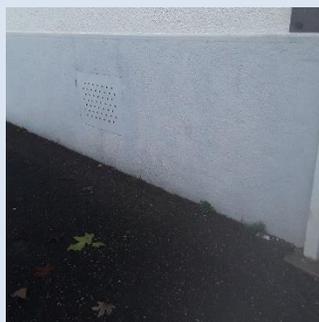
PRELEVEMENT : DTA_303_PLACE SCHNEIDERP007			
NOM DU CLIENT	NUMERO DU DOSSIER	PIECE OU LOCAL	
HABITAT 77-OPH DE SEINE ET MARNE	DTA_303_PLACE SCHNEIDER 09/12/2019	Façade avant (FACADES)	
ELEMENT	DESCRIPTIF DU LABORATOIRE	DATE DE PRELEVEMENT	NOM DE L'OPERATEUR
Enduit projeté	Peinture + enduit marron non séparable + matériau gris hétérogène non séparable	09/12/2019	IZABACHENE Lyes
LOCALISATION		RESULTAT	
Mur B		Amiante non détecté

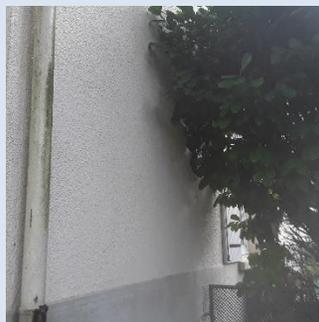
PRELEVEMENT : DTA_303_PLACE SCHNEIDERP008			
NOM DU CLIENT	NUMERO DU DOSSIER	PIECE OU LOCAL	
HABITAT 77-OPH DE SEINE ET MARNE	DTA_303_PLACE SCHNEIDER 09/12/2019	Soubassement (FACADES)	
ELEMENT	DESCRIPTIF DU LABORATOIRE	DATE DE PRELEVEMENT	NOM DE L'OPERATEUR
Enduit projeté	Peinture avec poussières	09/12/2019	IZABACHENE Lyes
LOCALISATION		RESULTAT	
Mur A		Fr1:Amiante non détecté

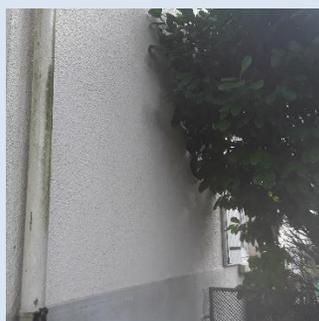
PRELEVEMENT : DTA_303_PLACE SCHNEIDERP008			
NOM DU CLIENT	NUMERO DU DOSSIER		PIECE OU LOCAL
HABITAT 77-OPH DE SEINE ET MARNE	DTA_303_PLACE SCHNEIDER 09/12/2019		Soubassement (FACADES)
ELEMENT	DESCRIPTIF DU LABORATOIRE	DATE DE PRELEVEMENT	NOM DE L'OPERATEUR
Enduit projeté	Enduit compact gris hétérogène	09/12/2019	IZABACHENE Lyes
LOCALISATION		RESULTAT	
Mur A		Fr2:Amiante non détecté

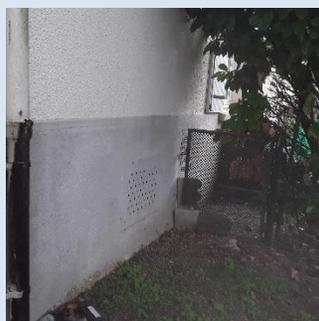
PRELEVEMENT : DTA_303_PLACE SCHNEIDERP009			
NOM DU CLIENT	NUMERO DU DOSSIER		PIECE OU LOCAL
HABITAT 77-OPH DE SEINE ET MARNE	DTA_303_PLACE SCHNEIDER 09/12/2019		Soubassement (FACADES)
ELEMENT	DESCRIPTIF DU LABORATOIRE	DATE DE PRELEVEMENT	NOM DE L'OPERATEUR
Enduit projeté	Peinture + enduit marron non séparable + matériau gris hétérogène non séparable	09/12/2019	IZABACHENE Lyes
LOCALISATION		RESULTAT	
Mur D		Amiante non détecté

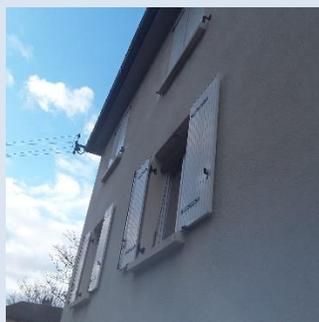
PIECE	ETAGE	ELEMENTS PRELEVES	DESCRIPTIF LABORATOIRE	ECHANTILLON	REPERAGE	ETAT	RESULTAT
			avec fibres visibles				
Combles	R+2	Conduit	Matériau compact gris avec fibres visibles avec poussières	DTA_303_PLACE SCHNEIDERP005	Conduits	AC1	Amiante détecté (Chrysotile-Crocidolite)
Façade avant	FACADES	Conduit	Peinture non séparable + matériau gris avec fibres visibles	DTA_303_PLACE SCHNEIDERP010	Chutes EU / EV	AC1	Amiante détecté (Chrysotile)

PRELEVEMENT : DTA_303_PLACE SCHNEIDERP010			
NOM DU CLIENT	NUMERO DU DOSSIER	PIECE OU LOCAL	
HABITAT 77-OPH DE SEINE ET MARNE	DTA_303_PLACE SCHNEIDER 09/12/2019	Façade avant (FACADES)	
ELEMENT	DESCRIPTIF DU LABORATOIRE	DATE DE PRELEVEMENT	NOM DE L'OPERATEUR
Conduit	Peinture non séparable + matériau gris avec fibres visibles	09/12/2019	IZABACHENE Lyes
LOCALISATION		RESULTAT	
Chutes EU / EV		Amiante détecté (Chrysotile)	
EMPLACEMENT
