## Rapport de mission de repérage des matériaux et produits listes A et B à intégrer au dossier technique «amiante»

PROGRAMME DTA\_303\_RUE CLEMENCEAU

DTA-PROGRAMME 303-32,34,36 rue clemenceau  
CHAMPAGE SUR SEINE 77430

RAPPORT N° :	HABITAT 77-OPH DE SEINE ET MARNE DTA_303_RUE CLEMENCEAU	Laboratoire d'Analyses :	ITGA
Le repérage a été réalisé le :	09/12/2019	Adresse laboratoire :	3 RUE ARMAND HERPIN LACROIX - CS 46537 35065 RENNES CEDEX
Accompagnateur :		Numéro d'accréditation :	1-5967
Par :	Lyes IZABACHENE	Organisme d'assurance professionnelle :	AXA France
N° certificat :	1378	Adresse assurance :	<b>313 Terrasses de l'Arche 92727 NANTERRE CEDEX</b>
Date d'obtention :	03/09/2015	N° de contrat d'assurance :	10158549604
Organisme certificateur :	CEBTP ZAC La Clef Saint Pierre - 12 Avenue Gay Lussac - 78990 ELANCOURT	Date de validité :	31/12/2019

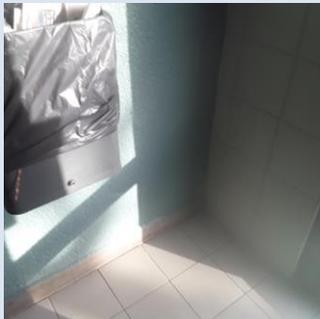
PRELEVEMENT : DTA_303_RUE CLEMENCEAU P001			
NOM DU CLIENT	NUMERO DU DOSSIER	PIECE OU LOCAL	
HABITAT 77-OPH DE SEINE ET MARNE	DTA_303_RUE CLEMENCEAU 09/12/2019	Hall 1 (RC)	
ELEMENT	DESCRIPTIF DU LABORATOIRE	DATE DE PRELEVEMENT	NOM DE L'OPERATEUR
Enduit	Peintures multiples non séparable + enduit gris en vrac	09/12/2019	IZABACHENE Lyes
LOCALISATION		RESULTAT	
Mur C		Amiante non détecté	
EMPLACEMENT

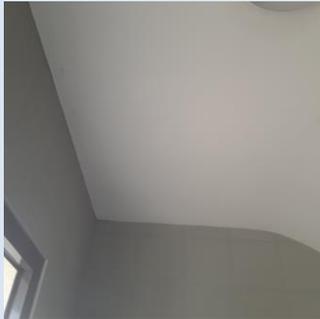
PRELEVEMENT : DTA_303_RUE CLEMENCEAU P002			
NOM DU CLIENT	NUMERO DU DOSSIER	PIECE OU LOCAL	
HABITAT 77-OPH DE SEINE ET MARNE	DTA_303_RUE CLEMENCEAU 09/12/2019	Hall 1 (NC)	
ELEMENT	DESCRIPTIF DU LABORATOIRE	DATE DE PRELEVEMENT	NOM DE L'OPERATEUR
Enduit	Peinture non séparable + enduit plâtreux blanc en vrac	09/12/2019	IZABACHENE Lyes
LOCALISATION		RESULTAT	
Plafond		Amiante non détecté	
EMPLACEMENT

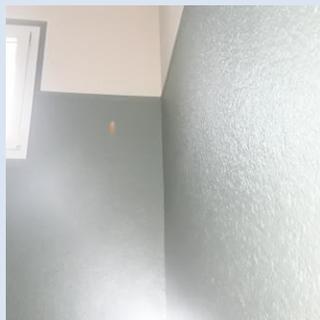
PRELEVEMENT : DTA_303_RUE CLEMENCEAUP003			
NOM DU CLIENT	NUMERO DU DOSSIER		PIECE OU LOCAL
HABITAT 77-OPH DE SEINE ET MARNE	DTA_303_RUE CLEMENCEAU 09/12/2019		Palier 2 (R+1)
ELEMENT	DESCRIPTIF DU LABORATOIRE	DATE DE PRELEVEMENT	NOM DE L'OPERATEUR
Enduit	Peintures multiples non séparable + enduit gris en vrac	09/12/2019	IZABACHENE Lyes
LOCALISATION		RESULTAT	
Mur D		Amiante non détecté	
EMPLACEMENT

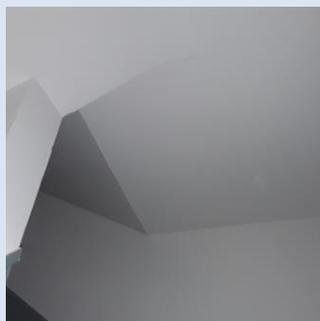
PRELEVEMENT : DTA_303_RUE CLEMENCEAUP004			
NOM DU CLIENT	NUMERO DU DOSSIER		PIECE OU LOCAL
HABITAT 77-OPH DE SEINE ET MARNE	DTA_303_RUE CLEMENCEAU 09/12/2019		Palier 2 (R+1)
ELEMENT	DESCRIPTIF DU LABORATOIRE	DATE DE PRELEVEMENT	NOM DE L'OPERATEUR
Enduit	Peinture non séparable + enduit plâtreux blanc en vrac	09/12/2019	IZABACHENE Lyes
LOCALISATION		RESULTAT	
Plafond		Amiante non détecté	
EMPLACEMENT

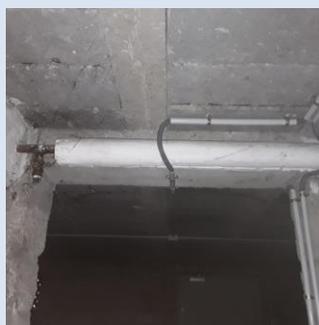
PRELEVEMENT : DTA_303_RUE CLEMENCEAUP005			
NOM DU CLIENT	NUMERO DU DOSSIER	PIECE OU LOCAL	
HABITAT 77-OPH DE SEINE ET MARNE	DTA_303_RUE CLEMENCEAU 09/12/2019	Couloir 1 (R-1)	
ELEMENT	DESCRIPTIF DU LABORATOIRE	DATE DE PRELEVEMENT	NOM DE L'OPERATEUR
Calorifugeage	Matériau en liège en vrac non séparable + toile fibreuse beige non séparable + matériau plâtreux blanc en vrac	09/12/2019	IZABACHENE Lyes
LOCALISATION		RESULTAT	
Conduits		Amiante non détecté

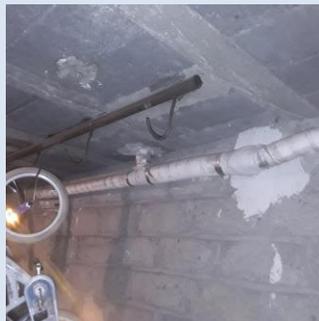
PRELEVEMENT : DTA_303_RUE CLEMENCEAUP006			
NOM DU CLIENT	NUMERO DU DOSSIER	PIECE OU LOCAL	
HABITAT 77-OPH DE SEINE ET MARNE	DTA_303_RUE CLEMENCEAU 09/12/2019	Local commun 2 (R-1)	
ELEMENT	DESCRIPTIF DU LABORATOIRE	DATE DE PRELEVEMENT	NOM DE L'OPERATEUR
Calorifugeage	Matériau en liège en faible quantité non séparable + toile fibreuse beige non séparable + matériau plâtreux blanc avec poussières	09/12/2019	IZABACHENE Lyes
LOCALISATION		RESULTAT	
Conduits		Amiante non détecté

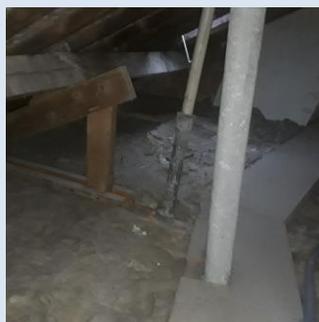
PRELEVEMENT : DTA_303_RUE CLEMENCEAUP007			
NOM DU CLIENT	NUMERO DU DOSSIER		PIECE OU LOCAL
HABITAT 77-OPH DE SEINE ET MARNE	DTA_303_RUE CLEMENCEAU 09/12/2019		Combles (R+3)
ELEMENT	DESCRIPTIF DU LABORATOIRE	DATE DE PRELEVEMENT	NOM DE L'OPERATEUR
Conduit	Matériau compact gris avec fibres visibles avec poussières	09/12/2019	IZABACHENE Lyes
LOCALISATION		RESULTAT	
Conduits		Amiante détecté (Chrysotile-Crocidolite)

N de dossier	DTA_303_RUE CLEMENCEAU
Date du contrôle	09/12/2019
Bâtiment	Bâtiment collectif
Pièce ou zone homogène	Combles
Élément	Conduit
Repérage	P007
Résultat	EP

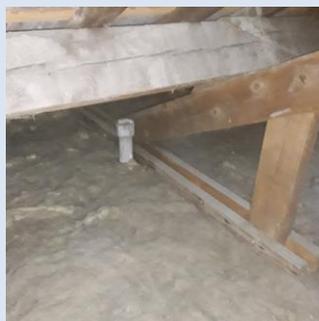
PRELEVEMENT : DTA_303_RUE CLEMENCEAUP008			
NOM DU CLIENT	NUMERO DU DOSSIER		PIECE OU LOCAL
HABITAT 77-OPH DE SEINE ET MARNE	DTA_303_RUE CLEMENCEAU 09/12/2019		Combles (R+3)
ELEMENT	DESCRIPTIF DU LABORATOIRE	DATE DE PRELEVEMENT	NOM DE L'OPERATEUR
Conduit	Matériau compact gris avec fibres visibles avec poussières	09/12/2019	IZABACHENE Lyes
LOCALISATION		RESULTAT	
Conduits		Amiante détecté (Chrysotile-Crocidolite)

N de dossier	DTA_303_RUE CLEMENCEAU
Date du contrôle	09/12/2019
Bâtiment	Bâtiment collectif
Pièce ou zone homogène	Combles
Élément	Conduit
Repérage	P008
Résultat	AC1

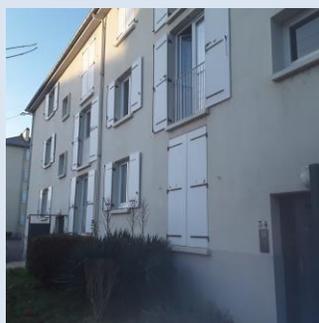
PRELEVEMENT : DTA_303_RUE CLEMENCEAUP009			
NOM DU CLIENT	NUMERO DU DOSSIER	PIECE OU LOCAL	
HABITAT 77-OPH DE SEINE ET MARNE	DTA_303_RUE CLEMENCEAU 09/12/2019	Façade avant (FACADES)	
ELEMENT	DESCRIPTIF DU LABORATOIRE	DATE DE PRELEVEMENT	NOM DE L'OPERATEUR
Enduit projeté	Peinture non séparable + enduit plâtreux blanc en vrac + matériau gris en faible quantité non séparable	09/12/2019	IZABACHENE Lyes
LOCALISATION		RESULTAT	
Mur B		Amiante non détecté

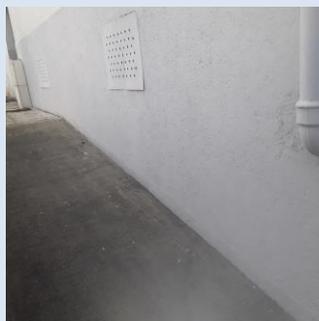
PRELEVEMENT : DTA_303_RUE CLEMENCEAUP010			
NOM DU CLIENT	NUMERO DU DOSSIER	PIECE OU LOCAL	
HABITAT 77-OPH DE SEINE ET MARNE	DTA_303_RUE CLEMENCEAU 09/12/2019	Soubassement (FACADES)	
ELEMENT	DESCRIPTIF DU LABORATOIRE	DATE DE PRELEVEMENT	NOM DE L'OPERATEUR
Enduit projeté	Peintures multiples non séparable + enduit gris	09/12/2019	IZABACHENE Lyes
LOCALISATION		RESULTAT	
Mur D		Amiante non détecté

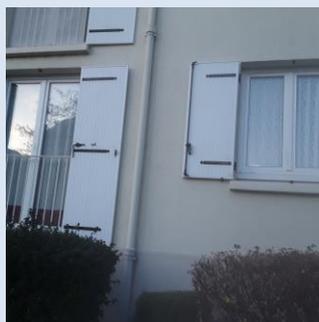
PRELEVEMENT : DTA_303_RUE CLEMENCEAUP011			
NOM DU CLIENT	NUMERO DU DOSSIER	PIECE OU LOCAL	
HABITAT 77-OPH DE SEINE ET MARNE	DTA_303_RUE CLEMENCEAU 09/12/2019	Façade avant (FACADES)	
ELEMENT	DESCRIPTIF DU LABORATOIRE	DATE DE PRELEVEMENT	NOM DE L'OPERATEUR
Conduit	Peinture non séparable + matériau compact beige avec fibres visibles avec poussières	09/12/2019	IZABACHENE Lyes
LOCALISATION		RESULTAT	
Chutes EU / EV		Amiante détecté (Chrysotile-Crocidolite)

N de dossier	DTA_303_RUE CLEMENCEAU
Date du contrôle	09/12/2019
Bâtiment	Bâtiment collectif
Pièce ou zone homogène	Façade avant
Élément	Conduit
Repérage	P011
Résultat	AC1

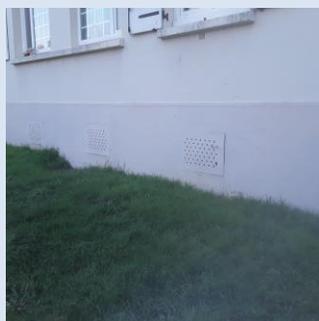
PRELEVEMENT : DTA_303_RUE CLEMENCEAUP012			
NOM DU CLIENT	NUMERO DU DOSSIER	PIECE OU LOCAL	
HABITAT 77-OPH DE SEINE ET MARNE	DTA_303_RUE CLEMENCEAU 09/12/2019	Soubassement (FACADES)	
ELEMENT	DESCRIPTIF DU LABORATOIRE	DATE DE PRELEVEMENT	NOM DE L'OPERATEUR
Enduit projeté	Peinture non séparable + enduit gris en vrac	09/12/2019	IZABACHENE Lyes
LOCALISATION		RESULTAT	
Mur D		Amiante non détecté

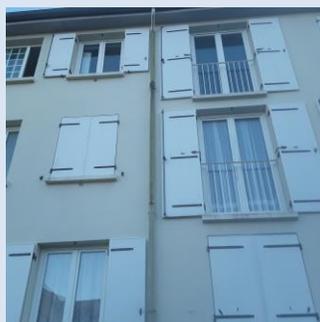
PRELEVEMENT : DTA_303_RUE CLEMENCEAUP013			
NOM DU CLIENT	NUMERO DU DOSSIER	PIECE OU LOCAL	
HABITAT 77-OPH DE SEINE ET MARNE	DTA_303_RUE CLEMENCEAU 09/12/2019	Soubassement (FACADES)	
ELEMENT	DESCRIPTIF DU LABORATOIRE	DATE DE PRELEVEMENT	NOM DE L'OPERATEUR
Enduit projeté	Peinture non séparable + enduit beige en vrac + matériau gris en faible quantité non séparable	09/12/2019	IZABACHENE Lyes
LOCALISATION		RESULTAT	
Mur D		Amiante non détecté	
EMPLACEMENT
