Rapport de mission de repérage des matériaux et produits listes A et B à intégrer au dossier technique «amiante»

PROGRAMME DTA_303_RUE LIBERATION

DTA-PROGRAMME 303- 10,12 RUE DE LA LIBERATION
CHAMPAGE SUR SEINE 77430

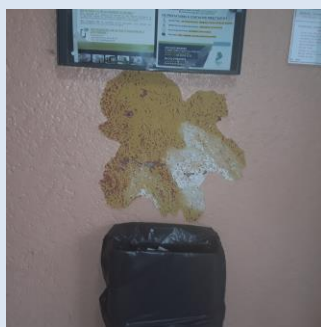
EMPLACEMENT

PRELEVEMENT : DTA_303_RUE LIBERATIONP001			
NOM DU CLIENT	NUMERO DU DOSSIER		PIECE OU LOCAL
HABITAT 77-OPH DE SEINE ET MARNE	DTA_303_RUE LIBERATION 09/12/2019		Hall 1 (RC)
ELEMENT	DESCRIPTIF DU LABORATOIRE	DATE DE PRELEVEMENT	NOM DE L'OPERATEUR
Enduit	Peintures multiples non séparable + enduit gris	09/12/2019	IZABACHENE Lyes
LOCALISATION		RESULTAT	
Mur C		Amiante non détecté

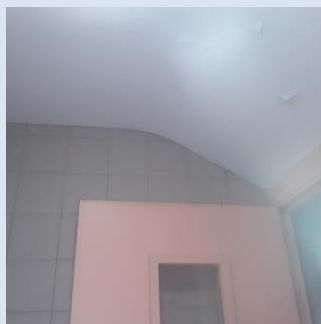
EMPLACEMENT

PRELEVEMENT : DTA_303_RUE LIBERATIONP002			
NOM DU CLIENT	NUMERO DU DOSSIER		PIECE OU LOCAL
HABITAT 77-OPH DE SEINE ET MARNE	DTA_303_RUE LIBERATION 09/12/2019		Hall (RC)
ELEMENT	DESCRIPTIF DU LABORATOIRE	DATE DE PRELEVEMENT	NOM DE L'OPERATEUR
Enduit	Peinture non séparable + enduit plâtreux blanc en vrac	09/12/2019	IZABACHENE Lyes
LOCALISATION		RESULTAT	
Plafond		Amiante non détecté

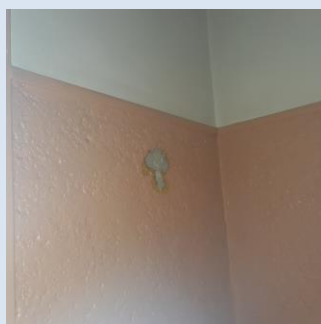
EMPLACEMENT

PRELEVEMENT : DTA_303_RUE LIBERATIONP003			
NOM DU CLIENT	NUMERO DU DOSSIER	PIECE OU LOCAL	
HABITAT 77-OPH DE SEINE ET MARNE	DTA_303_RUE LIBERATION 09/12/2019	Palier 2 (R+1)	
ELEMENT	DESCRIPTIF DU LABORATOIRE	DATE DE PRELEVEMENT	NOM DE L'OPERATEUR
Enduit	Peintures multiples non séparable + enduit gris	09/12/2019	IZABACHENE Lyes
LOCALISATION		RESULTAT	
Mur D		Amiante non détecté

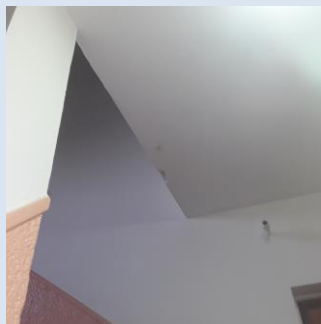
EMPLACEMENT

PRELEVEMENT : DTA_303_RUE LIBERATIONP004			
NOM DU CLIENT	NUMERO DU DOSSIER	PIECE OU LOCAL	
HABITAT 77-OPH DE SEINE ET MARNE	DTA_303_RUE LIBERATION 09/12/2019	Palier 2 (R+1)	
ELEMENT	DESCRIPTIF DU LABORATOIRE	DATE DE PRELEVEMENT	NOM DE L'OPERATEUR
Enduit	Peinture non séparable + enduit plâtreux blanc en vrac	09/12/2019	IZABACHENE Lyes
LOCALISATION		RESULTAT	
Plafond		Amiante non détecté

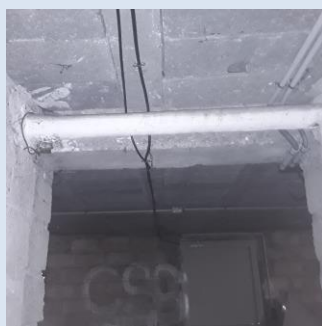
EMPLACEMENT

PRELEVEMENT : DTA_303_RUE LIBERATIONP005			
NOM DU CLIENT	NUMERO DU DOSSIER	PIECE OU LOCAL	
HABITAT 77-OPH DE SEINE ET MARNE	DTA_303_RUE LIBERATION 09/12/2019	Couloir 1 (R-1)	
ELEMENT	DESCRIPTIF DU LABORATOIRE	DATE DE PRELEVEMENT	NOM DE L'OPERATEUR
Calorifugeage	Matériau en liège non séparable + toile fibreuse beige non séparable + matériau plâtreux blanc en vrac avec poussières	09/12/2019	IZABACHENE Lyes
LOCALISATION		RESULTAT	
Conduits		Amiante non détecté

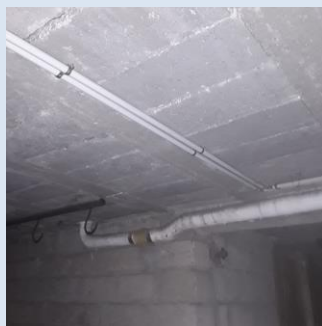
EMPLACEMENT

PRELEVEMENT : DTA_303_RUE LIBERATIONP006			
NOM DU CLIENT	NUMERO DU DOSSIER	PIECE OU LOCAL	
HABITAT 77-OPH DE SEINE ET MARNE	DTA_303_RUE LIBERATION 09/12/2019	Local commun 2 (R-1)	
ELEMENT	DESCRIPTIF DU LABORATOIRE	DATE DE PRELEVEMENT	NOM DE L'OPERATEUR
Calorifugeage	Matériau en liège non séparable + toile fibreuse beige non séparable + matériau plâtreux blanc en vrac avec poussières	09/12/2019	IZABACHENE Lyes
LOCALISATION		RESULTAT	
Conduits		Amiante non détecté

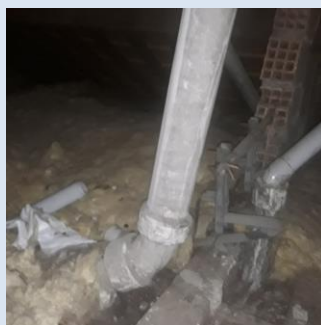
EMPLACEMENT

PRELEVEMENT : DTA_303_RUE LIBERATIONP007			
NOM DU CLIENT	NUMERO DU DOSSIER		PIECE OU LOCAL
HABITAT 77-OPH DE SEINE ET MARNE	DTA_303_RUE LIBERATION 09/12/2019		Combles (R+3)
ELEMENT	DESCRIPTIF DU LABORATOIRE	DATE DE PRELEVEMENT	NOM DE L'OPERATEUR
Conduit	Peinture non séparable + matériau compact beige avec fibres visibles avec poussières	09/12/2019	IZABACHENE Lyes
LOCALISATION		RESULTAT	
Conduits		Amiante détecté (Chrysotile)

N de dossier	DTA_303_RUE LIBERATION
Date du contrôle	09/12/2019
Bâtiment	Bâtiment collectif
Pièce ou zone homogène	Combles
Élément	Conduit
Repérage	P007
Résultat	AC1

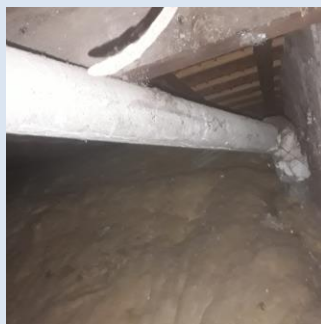
EMPLACEMENT

PRELEVEMENT : DTA_303_RUE LIBERATIONP008			
NOM DU CLIENT	NUMERO DU DOSSIER		PIECE OU LOCAL
HABITAT 77-OPH DE SEINE ET MARNE	DTA_303_RUE LIBERATION 09/12/2019		Combles (R+3)
ELEMENT	DESCRIPTIF DU LABORATOIRE	DATE DE PRELEVEMENT	NOM DE L'OPERATEUR
Conduit	Peinture non séparable + matériau compact beige avec fibres visibles avec poussières	09/12/2019	IZABACHENE Lyes
LOCALISATION		RESULTAT	
Conduits		Amiante détecté (Chrysotile-Crocidolite-Amosite)

N de dossier	DTA_303_RUE LIBERATION
Date du contrôle	09/12/2019
Bâtiment	Bâtiment collectif
Pièce ou zone homogène	Combles
Élément	Conduit
Repérage	P008
Résultat	AC1

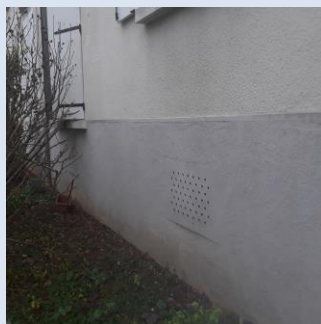
EMPLACEMENT

PRELEVEMENT : DTA_303_RUE LIBERATIONP009			
NOM DU CLIENT	NUMERO DU DOSSIER		PIECE OU LOCAL
HABITAT 77-OPH DE SEINE ET MARNE	DTA_303_RUE LIBERATION 09/12/2019		Façade avant (FACADES)
ELEMENT	DESCRIPTIF DU LABORATOIRE	DATE DE PRELEVEMENT	NOM DE L'OPERATEUR
Enduit projeté	Peinture non séparable + enduit blanc en vrac	09/12/2019	IZABACHENE Lyes
LOCALISATION		RESULTAT	
Mur B		Fr1:Amiante non détecté

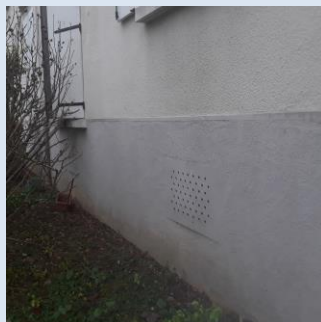
EMPLACEMENT

PRELEVEMENT : DTA_303_RUE LIBERATIONP009			
NOM DU CLIENT	NUMERO DU DOSSIER		PIECE OU LOCAL
HABITAT 77-OPH DE SEINE ET MARNE	DTA_303_RUE LIBERATION 09/12/2019		Façade avant (FACADES)
ELEMENT	DESCRIPTIF DU LABORATOIRE	DATE DE PRELEVEMENT	NOM DE L'OPERATEUR
Enduit projeté	Enduit compact gris hétérogène	09/12/2019	IZABACHENE Lyes
LOCALISATION		RESULTAT	
Mur B		Fr2:Amiante non détecté

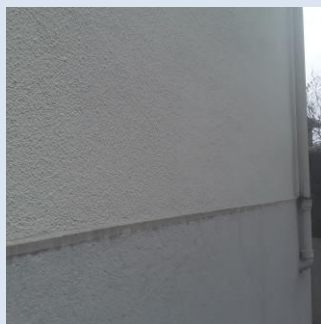
EMPLACEMENT

PRELEVEMENT : DTA_303_RUE LIBERATIONP010			
NOM DU CLIENT	NUMERO DU DOSSIER		PIECE OU LOCAL
HABITAT 77-OPH DE SEINE ET MARNE	DTA_303_RUE LIBERATION 09/12/2019		Soubassement (FACADES)
ELEMENT	DESCRIPTIF DU LABORATOIRE	DATE DE PRELEVEMENT	NOM DE L'OPERATEUR
Enduit projeté	Peinture non séparable + enduit compact gris	09/12/2019	IZABACHENE Lyes
LOCALISATION		RESULTAT	
Mur D		Amiante non détecté

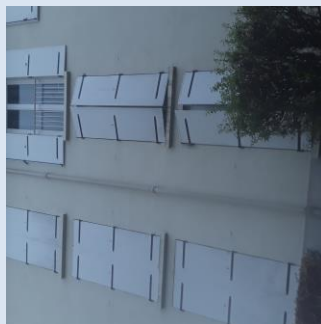
EMPLACEMENT

PRELEVEMENT : DTA_303_RUE LIBERATIONP011			
NOM DU CLIENT	NUMERO DU DOSSIER		PIECE OU LOCAL
HABITAT 77-OPH DE SEINE ET MARNE	DTA_303_RUE LIBERATION 09/12/2019		Façade avant (FACADES)
ELEMENT	DESCRIPTIF DU LABORATOIRE	DATE DE PRELEVEMENT	NOM DE L'OPERATEUR
Conduit	Peinture non séparable + matériau compact beige avec fibres visibles avec poussières	09/12/2019	IZABACHENE Lyes
LOCALISATION		RESULTAT	
Chutes EU / EV		Amiante détecté (Chrysotile-Crocidolite)

N de dossier	DTA_303_RUE LIBERATION
Date du contrôle	09/12/2019
Bâtiment	Bâtiment collectif
Pièce ou zone homogène	Façade avant
Élément	Conduit
Repérage	P011
Résultat	AC1

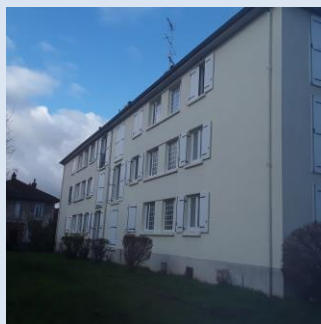
EMPLACEMENT

PRELEVEMENT : DTA_303_RUE LIBERATIONP012			
NOM DU CLIENT	NUMERO DU DOSSIER		PIECE OU LOCAL
HABITAT 77-OPH DE SEINE ET MARNE	DTA_303_RUE LIBERATION 09/12/2019		Soubassement (FACADES)
ELEMENT	DESCRIPTIF DU LABORATOIRE	DATE DE PRELEVEMENT	NOM DE L'OPERATEUR
Enduit projeté	Peinture non séparable + enduit gris en vrac	09/12/2019	IZABACHENE Lyes
LOCALISATION		RESULTAT	
Mur D		Amiante non détecté

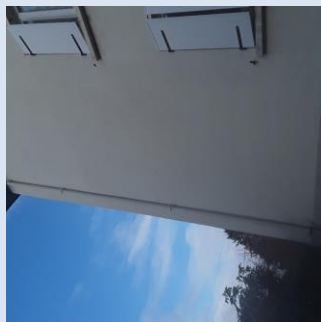
EMPLACEMENT

PRELEVEMENT : DTA_303_RUE LIBERATIONP013			
NOM DU CLIENT	NUMERO DU DOSSIER		PIECE OU LOCAL
HABITAT 77-OPH DE SEINE ET MARNE	DTA_303_RUE LIBERATION 09/12/2019		Façade arrière (FACADES)
ELEMENT	DESCRIPTIF DU LABORATOIRE	DATE DE PRELEVEMENT	NOM DE L'OPERATEUR
Enduit projeté	Peinture non séparable + enduit blanc	09/12/2019	IZABACHENE Lyes
LOCALISATION		RESULTAT	
Mur D		Fr1:Amiante non détecté

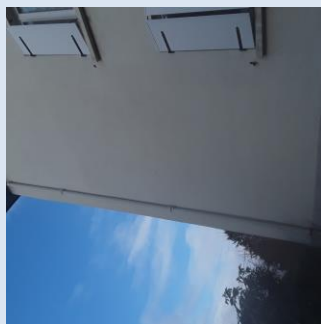
EMPLACEMENT

PRELEVEMENT : DTA_303_RUE LIBERATIONP013			
NOM DU CLIENT	NUMERO DU DOSSIER		PIECE OU LOCAL
HABITAT 77-OPH DE SEINE ET MARNE	DTA_303_RUE LIBERATION 09/12/2019		Façade arrière (FACADES)
ELEMENT	DESCRIPTIF DU LABORATOIRE	DATE DE PRELEVEMENT	NOM DE L'OPERATEUR
Enduit projeté	Enduit compact gris	09/12/2019	IZABACHENE Lyes
LOCALISATION		RESULTAT	
Mur D		Fr2:Amiante non détecté
