## Rapport de mission de repérage des matériaux et produits contenant de l'amiante avant réalisation de travaux

7 RUE ROUGET DE LISLE

77430 CHAMPAGNE SUR SEINE

RAPPORT N° :	303LAE0301	Laboratoire d'Analyses :	ITGA
Repérage réalisé le :	11/03/2019	Adresse laboratoire :	3 RUE ARMAND HERPIN LACROIX - CS 46537 35065 RENNES CEDEX
Accompagnateur :		Numéro d'accréditation :	1-5967
Par :	Ronald FRANCHINARD	Organisme d'assurance professionnelle :	AXA France
N° certificat :		Adresse assurance :	313 Terrasses de l'Arche 92727 NANTERRE CEDEX
Date d'obtention :		N° de contrat d'assurance :	10158549604
Organisme certificateur		Date de validité :	31/12/2019

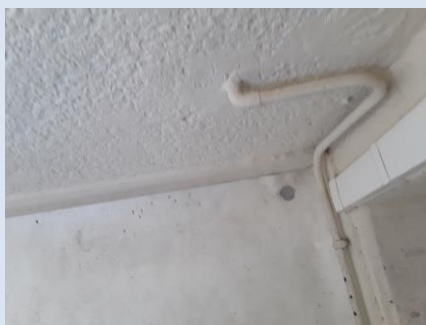
PRELEVEMENT : 303LAE0301P001			
NOM DU CLIENT	NUMERO DU DOSSIER		PIECE OU LOCAL
OPH77	303LAE0301 11/03/2019		Cellier (RC)
ELEMENT	DESCRIPTIF DU LABORATOIRE	DATE DE PRELEVEMENT	NOM DE L'OPERATEUR
Revêtement souple	Revêtement souple blanc	11/03/2019	FRANCHINARD Ronald
LOCALISATION		RESULTAT	
Sol		Fr1:Amiante non détecté

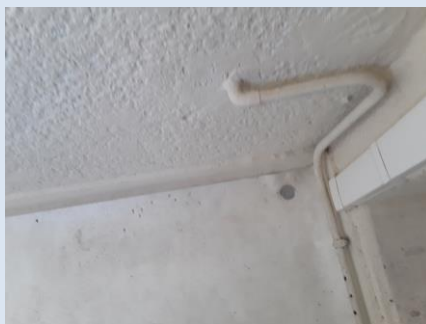
PRELEVEMENT : 303LAE0301P001			
NOM DU CLIENT	NUMERO DU DOSSIER		PIECE OU LOCAL
OPH77	303LAE0301 11/03/2019		Cellier (RC)
ELEMENT	DESCRIPTIF DU LABORATOIRE	DATE DE PRELEVEMENT	NOM DE L'OPERATEUR
Revêtement souple	Colle polymère jaune non séparable + peinture	11/03/2019	FRANCHINARD Ronald
LOCALISATION		RESULTAT	
Sol		Fr2:Amiante non détecté

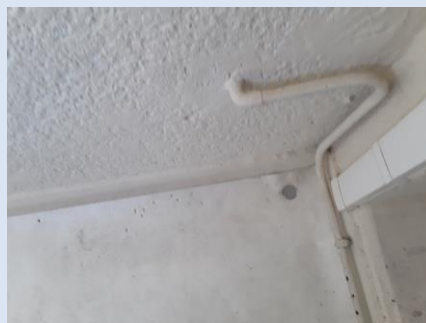
**PRELEVEMENT : 303LAE0301P001**

NOM DU CLIENT	NUMERO DU DOSSIER	PIECE OU LOCAL	
OPH77	303LAE0301 11/03/2019	Cellier (RC)	
ELEMENT	DESCRIPTIF DU LABORATOIRE	DATE DE PRELEVEMENT	NOM DE L'OPERATEUR
Revêtement souple	Ragréage gris hétérogène	11/03/2019	FRANCHINARD Ronald
LOCALISATION		RESULTAT	
Sol		Fr3:Amiante non détecté

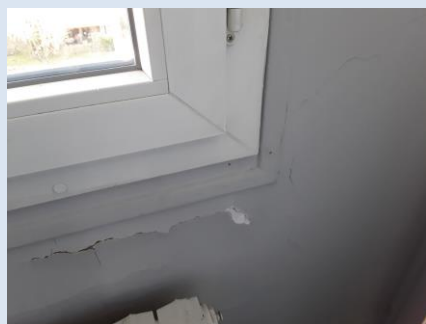
**PRELEVEMENT : 303LAE0301P002**

NOM DU CLIENT	NUMERO DU DOSSIER	PIECE OU LOCAL	
OPH77	303LAE0301 11/03/2019	Cuisine (RC)	
ELEMENT	DESCRIPTIF DU LABORATOIRE	DATE DE PRELEVEMENT	NOM DE L'OPERATEUR
Enduit béton	Peintures multiples non séparable + enduit plâtreux blanc	11/03/2019	FRANCHINARD Ronald
LOCALISATION		RESULTAT	
Mur B		Amiante non détecté

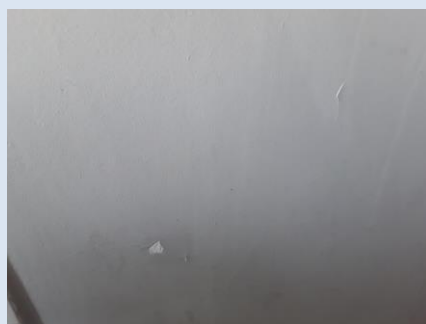
**PRELEVEMENT : 303LAE0301P003**

NOM DU CLIENT	NUMERO DU DOSSIER	PIECE OU LOCAL	
OPH77	303LAE0301 11/03/2019	Cuisine (RC)	
ELEMENT	DESCRIPTIF DU LABORATOIRE	DATE DE PRELEVEMENT	NOM DE L'OPERATEUR
Enduit béton	Peintures multiples non séparable + enduit plâtreux blanc en vrac	11/03/2019	FRANCHINARD Ronald
LOCALISATION		RESULTAT	
Mur C		Amiante non détecté

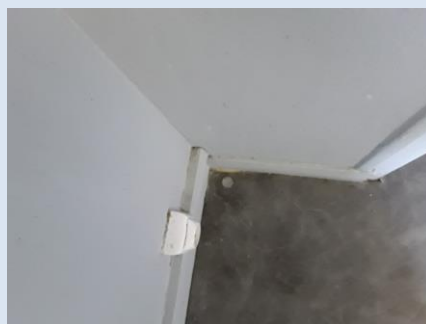
**PRELEVEMENT : 303LAE0301P004**

NOM DU CLIENT	NUMERO DU DOSSIER	PIECE OU LOCAL	
OPH77	303LAE0301 11/03/2019	Cuisine (RC)	
ELEMENT	DESCRIPTIF DU LABORATOIRE	DATE DE PRELEVEMENT	NOM DE L'OPERATEUR
Revêtement souple	Revêtement souple gris	11/03/2019	FRANCHINARD Ronald
LOCALISATION		RESULTAT	
Sol		Fr1:Amiante non détecté

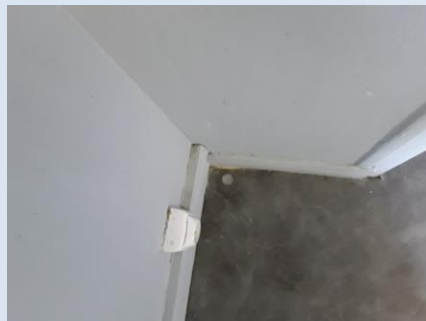
PRELEVEMENT : 303LAE0301P004			
NOM DU CLIENT	NUMERO DU DOSSIER	PIECE OU LOCAL	
OPH77	303LAE0301 11/03/2019	Cuisine (RC)	
ELEMENT	DESCRIPTIF DU LABORATOIRE	DATE DE PRELEVEMENT	NOM DE L'OPERATEUR
Revêtement souple	Joint cassant gris	11/03/2019	FRANCHINARD Ronald
LOCALISATION		RESULTAT	
Sol		Fr2:Amiante non détecté

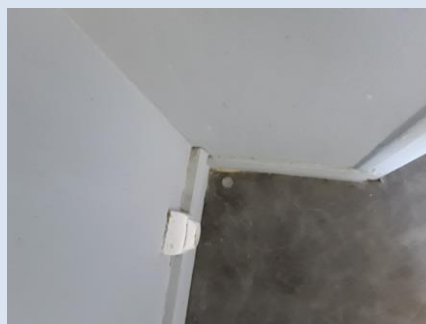
PRELEVEMENT : 303LAE0301P004			
NOM DU CLIENT	NUMERO DU DOSSIER	PIECE OU LOCAL	
OPH77	303LAE0301 11/03/2019	Cuisine (RC)	
ELEMENT	DESCRIPTIF DU LABORATOIRE	DATE DE PRELEVEMENT	NOM DE L'OPERATEUR
Revêtement souple	Carrelage	11/03/2019	FRANCHINARD Ronald
LOCALISATION		RESULTAT	
Sol		Fr3:Amiante non détecté

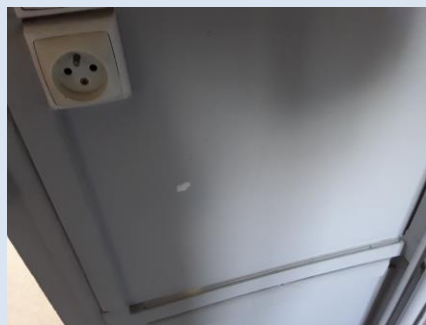
PRELEVEMENT : 303LAE0301P005			
NOM DU CLIENT	NUMERO DU DOSSIER	PIECE OU LOCAL	
OPH77	303LAE0301 11/03/2019	Cuisine (RC)	
ELEMENT	DESCRIPTIF DU LABORATOIRE	DATE DE PRELEVEMENT	NOM DE L'OPERATEUR
Enduit	Peintures multiples non séparable + enduit plâtreux blanc en vrac	11/03/2019	FRANCHINARD Ronald
LOCALISATION		RESULTAT	
Mur D		Amiante non détecté

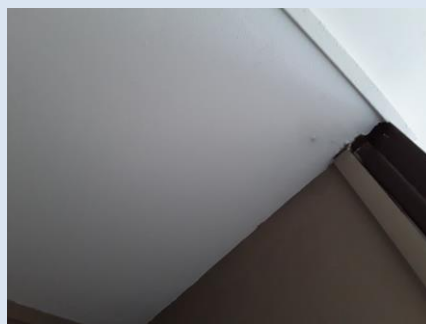
PRELEVEMENT : 303LAE0301P006			
NOM DU CLIENT	NUMERO DU DOSSIER	PIECE OU LOCAL	
OPH77	303LAE0301 11/03/2019	Entrée (RC)	
ELEMENT	DESCRIPTIF DU LABORATOIRE	DATE DE PRELEVEMENT	NOM DE L'OPERATEUR
Enduit plaque de plâtre	Peinture non séparable + enduit plâtreux blanc en vrac avec couche cartonnée	11/03/2019	FRANCHINARD Ronald
LOCALISATION		RESULTAT	
Plafond		Amiante non détecté

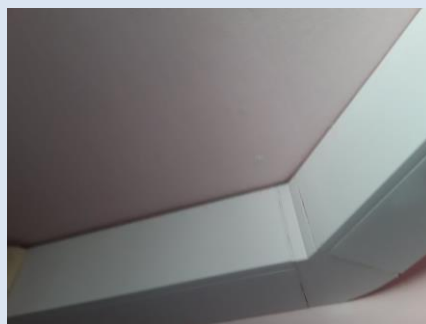
PRELEVEMENT : 303LAE0301P008			
NOM DU CLIENT	NUMERO DU DOSSIER	PIECE OU LOCAL	
OPH77	303LAE0301 11/03/2019	Salle de bains (RC)	
ELEMENT	DESCRIPTIF DU LABORATOIRE	DATE DE PRELEVEMENT	NOM DE L'OPERATEUR
Enduit plaque de plâtre	Peintures multiples non séparable + enduit plâtreux blanc en vrac	11/03/2019	FRANCHINARD Ronald
LOCALISATION		RESULTAT	
Plafond		Amiante non détecté

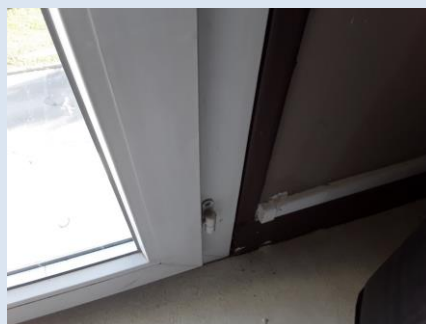
**PRELEVEMENT : 303LAE0301P010**

NOM DU CLIENT	NUMERO DU DOSSIER	PIECE OU LOCAL	
OPH77	303LAE0301 11/03/2019	Séjour (RC)	
ELEMENT	DESCRIPTIF DU LABORATOIRE	DATE DE PRELEVEMENT	NOM DE L'OPERATEUR
Enduit béton	Enduit plâtreux blanc en vrac avec couche cartonnée	11/03/2019	FRANCHINARD Ronald
LOCALISATION		RESULTAT	
Mur A		Amiante non détecté

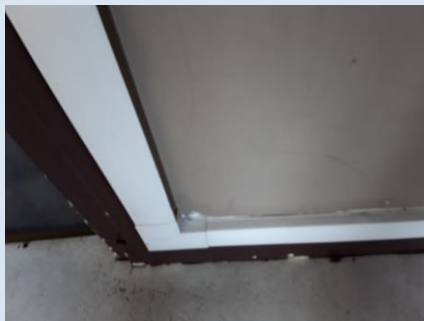
PRELEVEMENT : 303LAE0301P011			
NOM DU CLIENT	NUMERO DU DOSSIER		PIECE OU LOCAL
OPH77	303LAE0301 11/03/2019		Séjour (RC)
ELEMENT	DESCRIPTIF DU LABORATOIRE	DATE DE PRELEVEMENT	NOM DE L'OPERATEUR
Enduit	Enduit plâtreux blanc en vrac	11/03/2019	FRANCHINARD Ronald
LOCALISATION		RESULTAT	
Mur C		Amiante non détecté

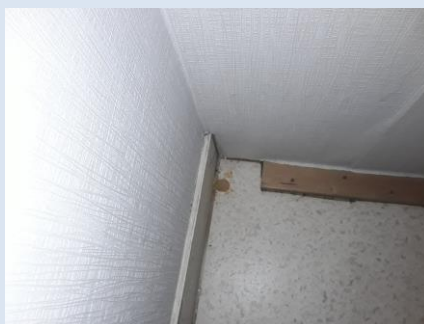
PRELEVEMENT : 303LAE0301P012			
NOM DU CLIENT	NUMERO DU DOSSIER		PIECE OU LOCAL
OPH77	303LAE0301 11/03/2019		Placard 2 (RC)
ELEMENT	DESCRIPTIF DU LABORATOIRE	DATE DE PRELEVEMENT	NOM DE L'OPERATEUR
Revêtement souple	Revêtement souple beige	11/03/2019	FRANCHINARD Ronald
LOCALISATION		RESULTAT	
Sol		Fr1:Amiante non détecté

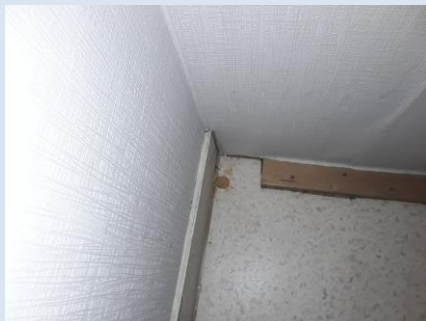
PRELEVEMENT : 303LAE0301P012			
NOM DU CLIENT	NUMERO DU DOSSIER	PIECE OU LOCAL	
OPH77	303LAE0301 11/03/2019	Placard 2 (RC)	
ELEMENT	DESCRIPTIF DU LABORATOIRE	DATE DE PRELEVEMENT	NOM DE L'OPERATEUR
Revêtement souple	Bois massif	11/03/2019	FRANCHINARD Ronald
LOCALISATION		RESULTAT	
Sol		Fr2:Amiante non détecté

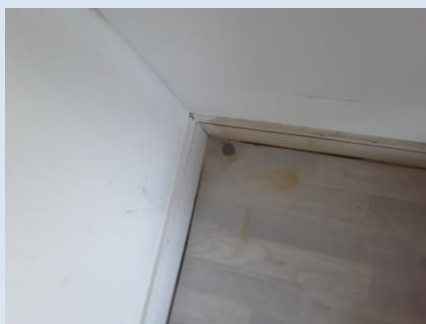
PRELEVEMENT : 303LAE0301P013			
NOM DU CLIENT	NUMERO DU DOSSIER	PIECE OU LOCAL	
OPH77	303LAE0301 11/03/2019	Placard 3 (RC)	
ELEMENT	DESCRIPTIF DU LABORATOIRE	DATE DE PRELEVEMENT	NOM DE L'OPERATEUR
Revêtement souple	Revêtement souple beige	11/03/2019	FRANCHINARD Ronald
LOCALISATION		RESULTAT	
Sol		Fr1:Amiante non détecté

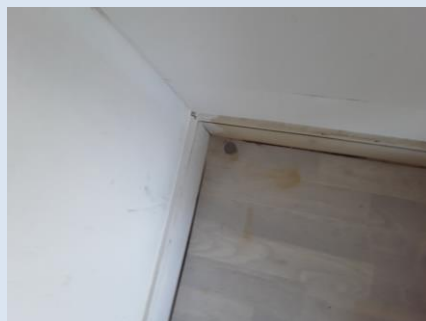
**PRELEVEMENT : 303LAE0301P013**

NOM DU CLIENT	NUMERO DU DOSSIER	PIECE OU LOCAL	
OPH77	303LAE0301 11/03/2019	Placard 3 (RC)	
ELEMENT	DESCRIPTIF DU LABORATOIRE	DATE DE PRELEVEMENT	NOM DE L'OPERATEUR
Revêtement souple	Revêtement souple gris	11/03/2019	FRANCHINARD Ronald
LOCALISATION		RESULTAT	
Sol		Fr2:Amiante non détecté

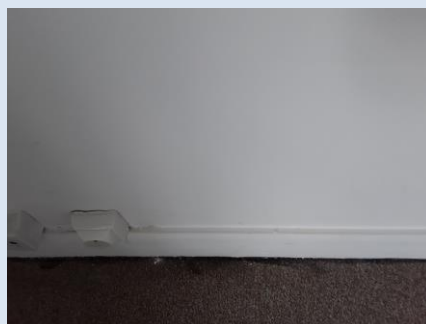
PRELEVEMENT : 303LAE0301P015			
NOM DU CLIENT	NUMERO DU DOSSIER	PIECE OU LOCAL	
OPH77	303LAE0301 11/03/2019	Chambre 1 (RC)	
ELEMENT	DESCRIPTIF DU LABORATOIRE	DATE DE PRELEVEMENT	NOM DE L'OPERATEUR
Enduit béton	Peinture non séparable + enduit plâtreux blanc en vrac	11/03/2019	FRANCHINARD Ronald
LOCALISATION		RESULTAT	
Mur C		Amiante non détecté
