Rapport de repérage des matériaux et produits contenant de l'amiante avant réalisation de travaux dans un immeuble bâti

109
32 RUE GEORGES CLEMENCEAU
ESCALIER AF
77430 CHAMPAGNE SUR SEINE

Référence du dossier : Diffus OPH77

303LAF0002 30/06/2020 - 04:04

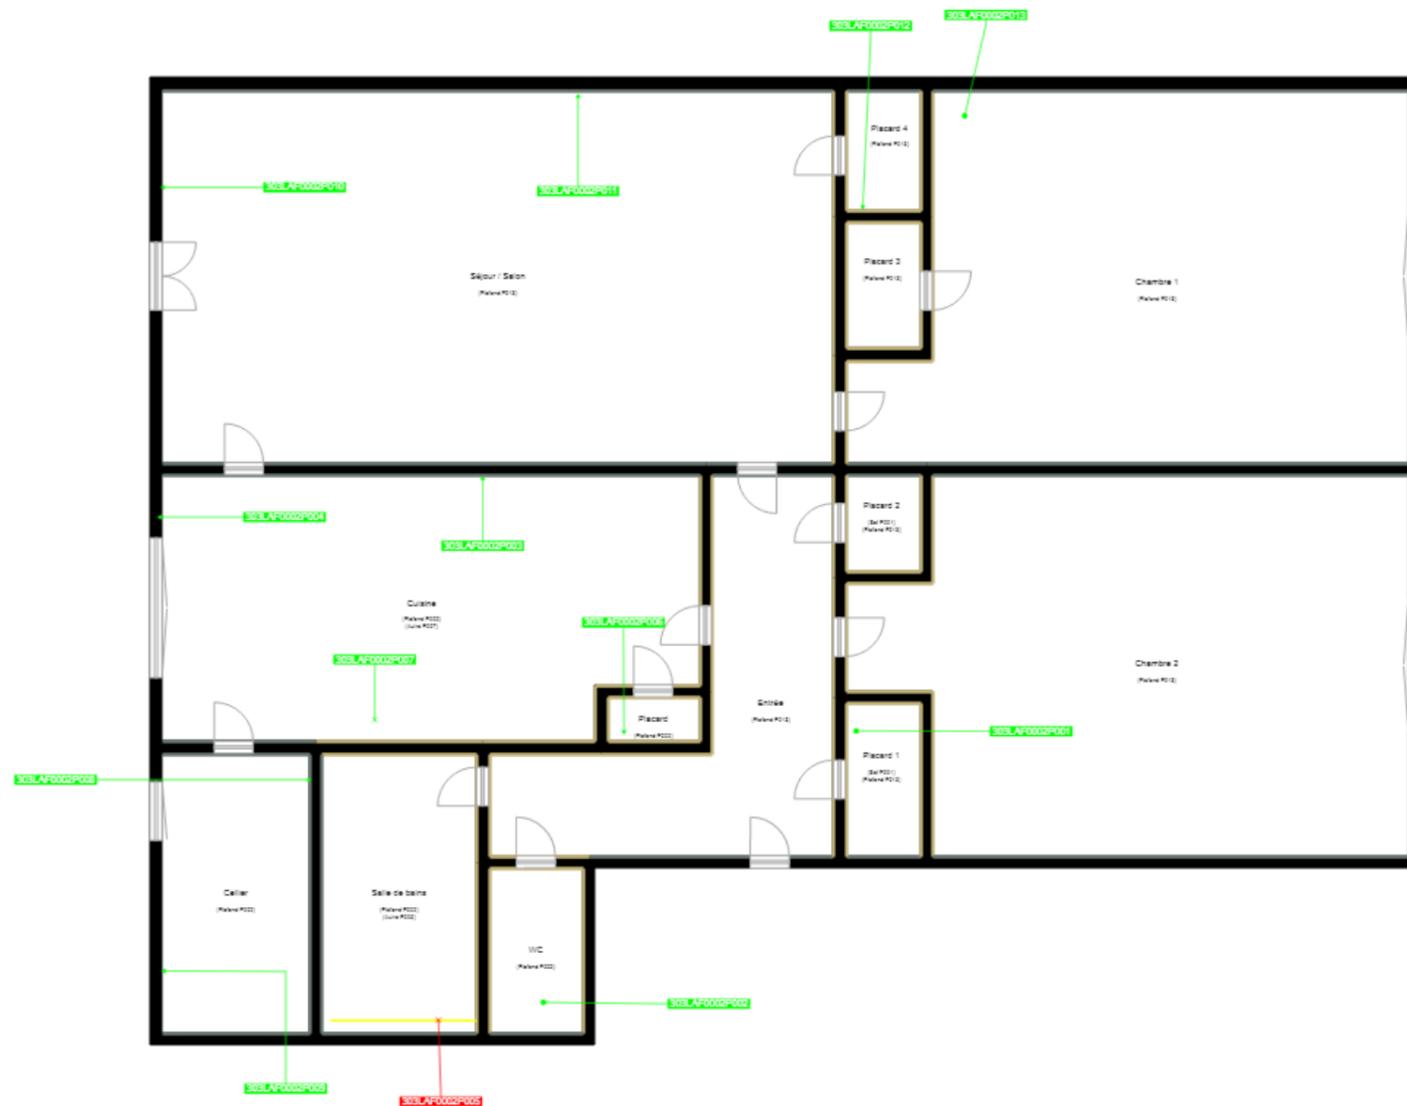
PLANCHE DE REPERAGE

Dans le cadre de la mission objet du présent rapport, **il a été repéré des matériaux et produits contenant de l'amiante.**

Pièce et Etage	Ouvrage ou composant de la construction	Localisation	Partie d'ouvrage ou de composant à inspecter ou à sonder	Identification	Justification	Commentaire
Salle de bains - RC	Autres	Plafond	Conduit	P005	RESULTAT ANALYSE
