Rapport de mission de repérage des matériaux et produits contenant de l'amiante avant réalisation de travaux

32 RUE GEORGES CLEMENCEAU LGT 111

77430 CHAMPAGNE SUR SEINE

RAPPORT N° :	303LAF0102	Laboratoire d'Analyses :	ITGA
Repérage réalisé le :	03/01/2018	Adresse laboratoire :	3 RUE ARMAND HERPIN LACROIX - CS 46537 35065 RENNES CEDEX
Accompagnateur :		Numéro d'accréditation :	1-5967
Par :	Mickaël JULIEN	Organisme d'assurance professionnelle :	ALLIANZ
N° certificat :	CPDI 4129	Adresse assurance :	Direction Opérations Entreprises 5C Esplanade Charles de Gaulle 33081 BORDEAUX CEDEX
Date d'obtention :	01/01/2017	N° de contrat d'assurance :	55897385
Organisme certificateur	I.CERT Parc Edonia - Bâtiment G - Rue de la Terre Victoria - 35760 SAINT-GREGOIRE	Date de validité :	31/12/2017

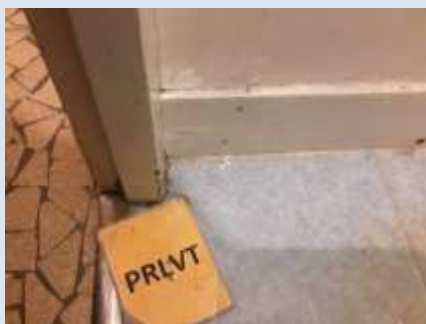
PRELEVEMENT : 303LAF0102P001			
NOM DU CLIENT	NUMERO DU DOSSIER		PIECE OU LOCAL
OPH77	303LAF0102 03/01/2018		WC
ELEMENT	DESCRIPTIF DU LABORATOIRE	DATE DE PRELEVEMENT	NOM DE L'OPERATEUR
Enduit béton	Enduit plâtreux blanc en vrac + peintures multiples non séparable	03/01/2018	JULIEN Mickaël
LOCALISATION		RESULTAT	
Mur C		Amiante non détecté

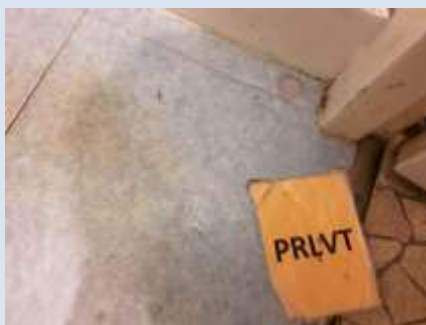
PRELEVEMENT : 303LAF0102P002			
NOM DU CLIENT	NUMERO DU DOSSIER		PIECE OU LOCAL
OPH77	303LAF0102 03/01/2018		WC
ELEMENT	DESCRIPTIF DU LABORATOIRE	DATE DE PRELEVEMENT	NOM DE L'OPERATEUR
Dalle de sol	Revêtement souple bleu + colle polymère jaune non séparable + colle grise non séparable + carrelage gris	03/01/2018	JULIEN Mickaël
LOCALISATION		RESULTAT	
Sol		Amiante non détecté

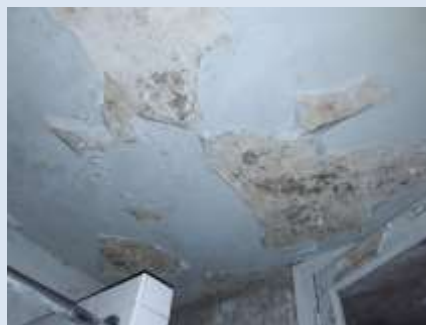
PRELEVEMENT : 303LAF0102P003			
NOM DU CLIENT	NUMERO DU DOSSIER	PIECE OU LOCAL	
OPH77	303LAF0102 03/01/2018	Salle de bains	
ELEMENT	DESCRIPTIF DU LABORATOIRE	DATE DE PRELEVEMENT	NOM DE L'OPERATEUR
Enduit béton	Enduit plâtreux blanc en vrac + peinture non séparable	03/01/2018	JULIEN Mickaël
LOCALISATION		RESULTAT	
Plafond		Amiante non détecté

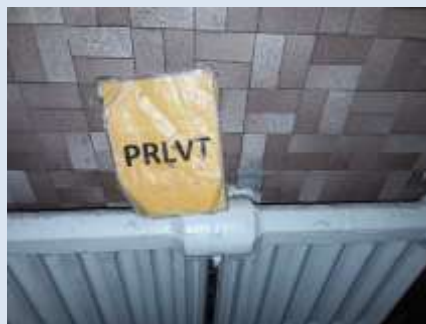
PRELEVEMENT : 303LAF0102P004			
NOM DU CLIENT	NUMERO DU DOSSIER	PIECE OU LOCAL	
OPH77	303LAF0102 03/01/2018	Salle de bains	
ELEMENT	DESCRIPTIF DU LABORATOIRE	DATE DE PRELEVEMENT	NOM DE L'OPERATEUR
Faïence 1	Colle polymère jaune + colle beige non séparable + peintures multiples non séparable + bois en faible quantité non séparable + carrelage	03/01/2018	JULIEN Mickaël
LOCALISATION		RESULTAT	
Mur C		Amiante non détecté

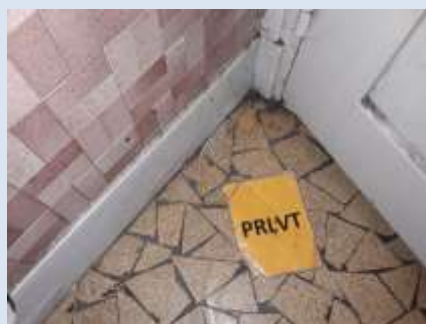
PRELEVEMENT : 303LAF0102P005

NOM DU CLIENT	NUMERO DU DOSSIER	PIECE OU LOCAL	
OPH77	303LAF0102 03/01/2018	Salle de bains	
ELEMENT	DESCRIPTIF DU LABORATOIRE	DATE DE PRELEVEMENT	NOM DE L'OPERATEUR
Carrelage	Colle grise en faible quantité non séparable + joint cassant gris + carrelage	03/01/2018	JULIEN Mickaël
LOCALISATION		RESULTAT	
Sol		Amiante non détecté

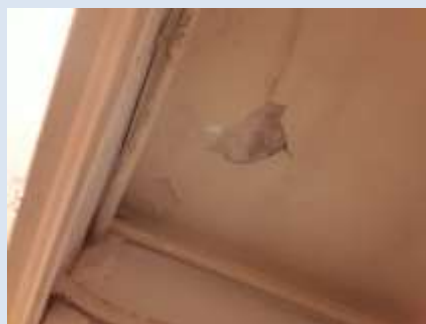
PRELEVEMENT : 303LAF0102P006

NOM DU CLIENT	NUMERO DU DOSSIER	PIECE OU LOCAL	
OPH77	303LAF0102 03/01/2018	Couloir	
ELEMENT	DESCRIPTIF DU LABORATOIRE	DATE DE PRELEVEMENT	NOM DE L'OPERATEUR
Enduit béton	Enduit plâtreux blanc en vrac + peinture non séparable	03/01/2018	JULIEN Mickaël
LOCALISATION		RESULTAT	
Plafond		Amiante non détecté

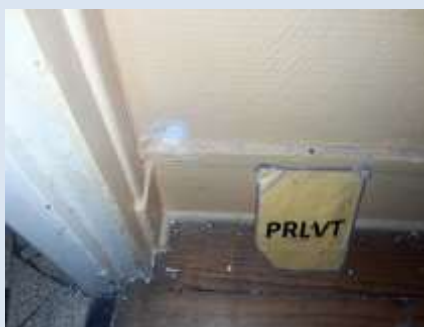
PRELEVEMENT : 303LAF0102P007

NOM DU CLIENT	NUMERO DU DOSSIER	PIECE OU LOCAL	
OPH77	303LAF0102 03/01/2018	Chambre 2	
ELEMENT	DESCRIPTIF DU LABORATOIRE	DATE DE PRELEVEMENT	NOM DE L'OPERATEUR
Enduit	Enduit plâtreux blanc en vrac + peinture non séparable	03/01/2018	JULIEN Mickaël
LOCALISATION		RESULTAT	
Mur A		Amiante non détecté

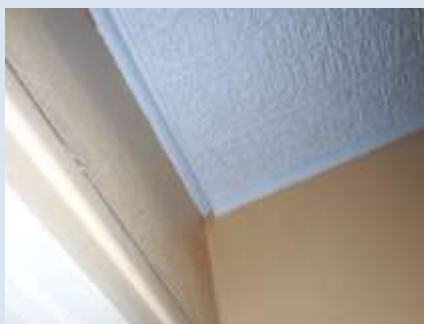
PRELEVEMENT : 303LAF0102P008

NOM DU CLIENT	NUMERO DU DOSSIER	PIECE OU LOCAL	
OPH77	303LAF0102 03/01/2018	Chambre 2	
ELEMENT	DESCRIPTIF DU LABORATOIRE	DATE DE PRELEVEMENT	NOM DE L'OPERATEUR
Dalle de polystyrènes	Polystyrène expansé (billes) + matériau plâtreux blanc en vrac + peinture non séparable	03/01/2018	JULIEN Mickaël
LOCALISATION		RESULTAT	
Plafond		Amiante non détecté

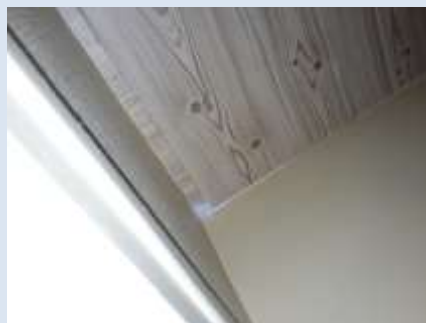
PRELEVEMENT : 303LAF0102P009

NOM DU CLIENT	NUMERO DU DOSSIER	PIECE OU LOCAL	
OPH77	303LAF0102 03/01/2018	Chambre 1	
ELEMENT	DESCRIPTIF DU LABORATOIRE	DATE DE PRELEVEMENT	NOM DE L'OPERATEUR
Dalle de polystyrènes	Polystyrène expansé (billes) + matériau plâtreux blanc en vrac + peinture non séparable + toile fibreuse blanche en faible quantité non séparable + papier non séparable	03/01/2018	JULIEN Mickaël
LOCALISATION		RESULTAT	
Plafond		Amiante non détecté

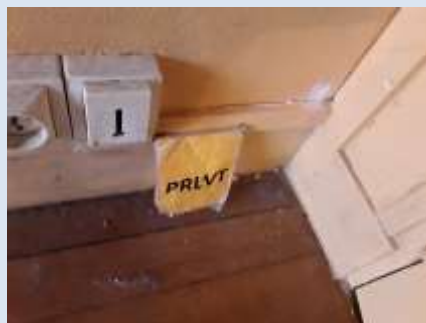
PRELEVEMENT : 303LAF0102P010

NOM DU CLIENT	NUMERO DU DOSSIER	PIECE OU LOCAL	
OPH77	303LAF0102 03/01/2018	Séjour	
ELEMENT	DESCRIPTIF DU LABORATOIRE	DATE DE PRELEVEMENT	NOM DE L'OPERATEUR
Enduit béton	Enduit plâtreux blanc en vrac + peinture non séparable + papier non séparable + toile fibreuse non séparable + matériau gris en faible quantité non séparable	03/01/2018	JULIEN Mickaël
LOCALISATION		RESULTAT	
Mur B		Amiante non détecté

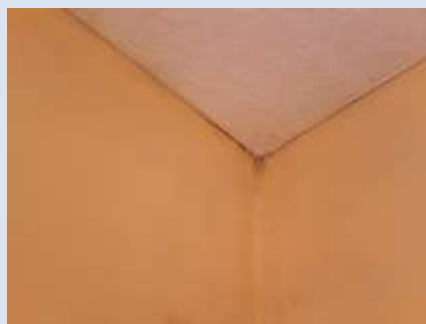
PRELEVEMENT : 303LAF0102P011			
NOM DU CLIENT	NUMERO DU DOSSIER	PIECE OU LOCAL	
OPH77	303LAF0102 03/01/2018	Séjour	
ELEMENT	DESCRIPTIF DU LABORATOIRE	DATE DE PRELEVEMENT	NOM DE L'OPERATEUR
Dalle de polystyrènes	Polystyrène expansé (billes) avec lingette + peinture + toile fibreuse blanche en faible quantité non séparable	03/01/2018	JULIEN Mickaël
LOCALISATION		RESULTAT	
Plafond		Amiante non détecté

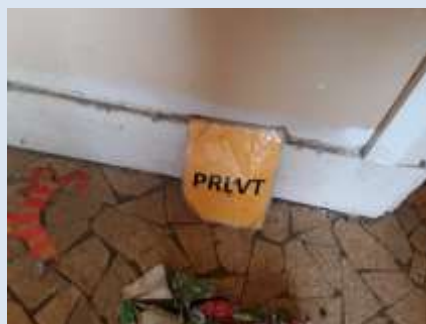
PRELEVEMENT : 303LAF0102P012			
NOM DU CLIENT	NUMERO DU DOSSIER	PIECE OU LOCAL	
OPH77	303LAF0102 03/01/2018	Cuisine	
ELEMENT	DESCRIPTIF DU LABORATOIRE	DATE DE PRELEVEMENT	NOM DE L'OPERATEUR
Enduit	Enduit plâtreux blanc en vrac + peinture non séparable	03/01/2018	JULIEN Mickaël
LOCALISATION		RESULTAT	
Mur D		Amiante non détecté

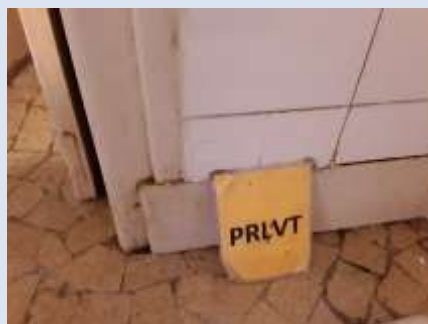
PRELEVEMENT : 303LAF0102P014

PIECE	ETAGE	ELEMENTS	DESCRIPTIF LABORATOIRE	REPERAGE	Echantillon	METHODE	ETAT	RESULTAT
Cuisine		Faïence 1	Colle beige non séparable + couche plâtreuse blanche	Mur A	303LAF0102P014	RESULTAT ANALYSE	DEGRADATION PARTIELLE	Fr1:Amiante détecté (Chrysotile)

PIECE	ETAGE	ELEMENTS	DESCRIPTIF LABORATOIRE	Echantillon	REPERAGE	ETAT	RESULTAT
Cuisine		Faïence 1	Colle beige non séparable + couche plâtreuse blanche	303LAF0102P014	Mur A	DEGRADATION PARTIELLE	Fr1:Amiante détecté (Chrysotile)

NOM DU CLIENT	NUMERO DU DOSSIER	PIECE OU LOCAL	
OPH77	303LAF0102 03/01/2018	Cuisine	
ELEMENT	DESCRIPTIF DU LABORATOIRE	DATE DE PRELEVEMENT	NOM DE L'OPERATEUR
Faïence 1	Colle beige non séparable + couche plâtreuse blanche	03/01/2018	JULIEN Mickaël
LOCALISATION		RESULTAT	
Mur A		Fr1:Amiante détecté (Chrysotile)

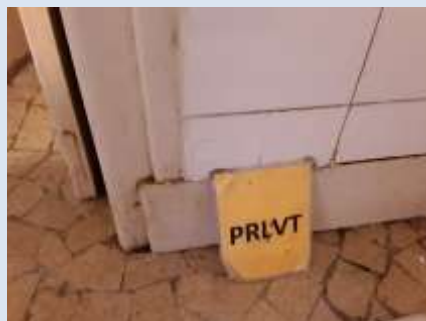
PRELEVEMENT : 303LAF0102P014			
NOM DU CLIENT	NUMERO DU DOSSIER	PIECE OU LOCAL	
OPH77	303LAF0102 03/01/2018	Cuisine	
ELEMENT	DESCRIPTIF DU LABORATOIRE	DATE DE PRELEVEMENT	NOM DE L'OPERATEUR
Faïence 1	Carrelage	03/01/2018	JULIEN Mickaël
LOCALISATION		RESULTAT	
Mur A		Fr2:Amiante non détecté

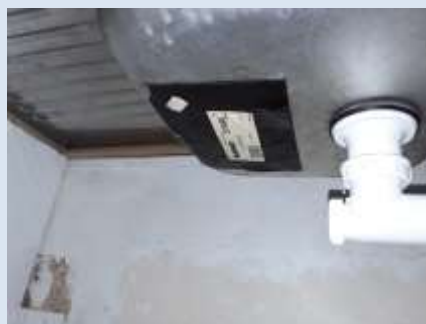
PRELEVEMENT : 303LAF0102P015			
NOM DU CLIENT	NUMERO DU DOSSIER	PIECE OU LOCAL	
OPH77	303LAF0102 03/01/2018	Cuisine	
ELEMENT	DESCRIPTIF DU LABORATOIRE	DATE DE PRELEVEMENT	NOM DE L'OPERATEUR
Revêtement bitumineux	Matériau bitumineux noir	03/01/2018	JULIEN Mickaël
LOCALISATION		RESULTAT	
Sous évier		Amiante non détecté
