Rapport de repérage des matériaux et produits contenant de l'amiante avant réalisation de travaux dans un immeuble bâti

113
32 RUE GEORGES CLEMENCEAU
77430 CHAMPAGNE SUR SEINE

Date du rapport : 11/09/2020

303LAF0202 11/09/2020 - 04:44

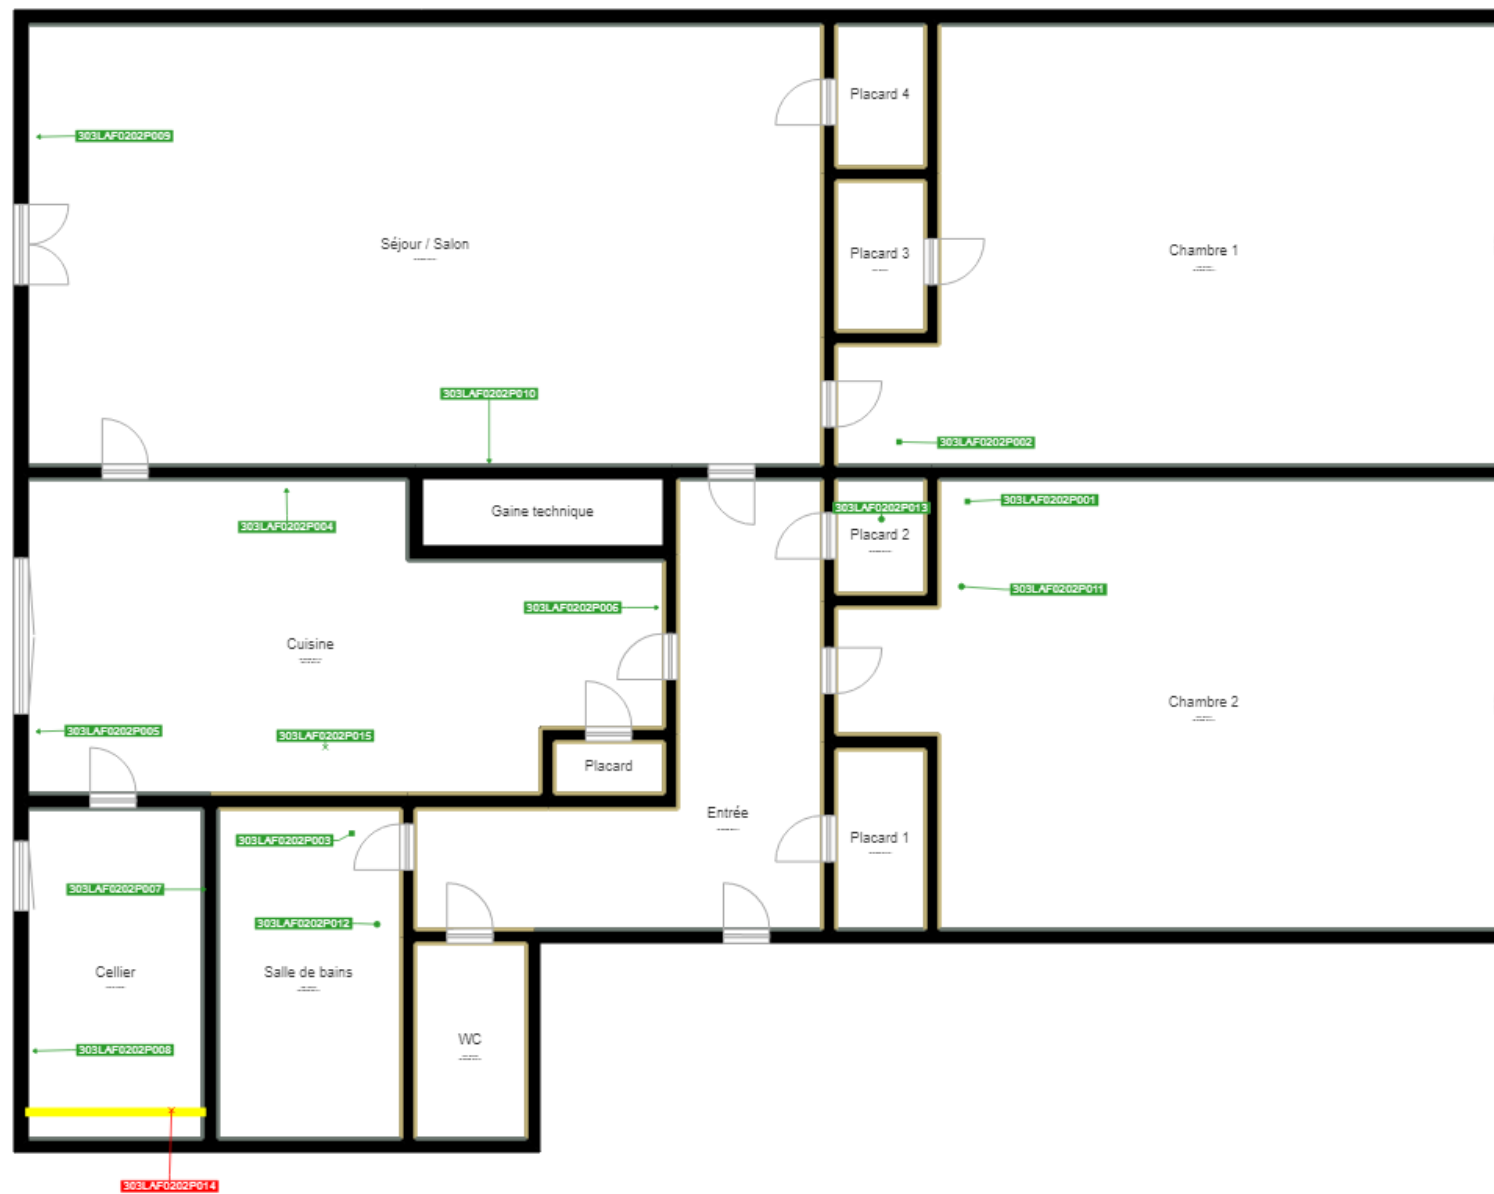
PLANCHE DE REPERAGE

Pièce et Etage	Ouvrage ou composant de la construction	Localisation	Partie d'ouvrage ou de composant à inspecter ou à sonder	Identification	Justification	Commentaire
Cellier - R+2	Conduits de fluides (air, eau, vapeur, fumée, échappement, autres fluides)	Conduits	Conduits en fibres-ciment	P014	RESULTAT ANALYSE

Résultat (justification) : Amiante détecté (RESULTAT ANALYSE)
