Rapport de mission de repérage des matériaux et produits contenant de l'amiante avant réalisation de travaux

36 RUE GEORGES CLEMENCEAU

MODULE 303LAH0201
77430 CHAMPAGNE SUR SEINE

RAPPORT N° :	303LAH0201	Laboratoire d'Analyses :	ITGA
Repérage réalisé le :	28/03/2019	Adresse laboratoire :	3 RUE ARMAND HERPIN LACROIX - CS 46537 35065 RENNES CEDEX
Accompagnateur :		Numéro d'accréditation :	1-5967
Par :	Ronald FRANCHINARD	Organisme d'assurance professionnelle :	AXA France
N° certificat :	CPDI 3541	Adresse assurance :	313 Terrasses de l'Arche 92727 NANTERRE CEDEX
Date d'obtention :	27/12/2017	N° de contrat d'assurance :	10158549604
Organisme certificateur	I.CERT PARC EDONIA - BAT G - RUE DE LA TERRE VICTORIA - 35760 SAINT GREGOIRE	Date de validité :	31/12/2019

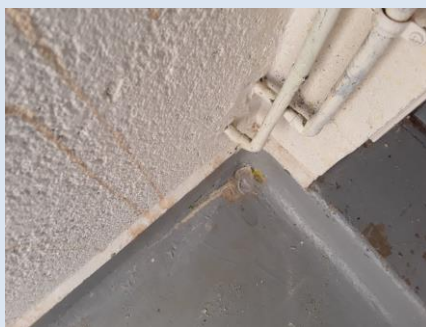
PRELEVEMENT : 303LAH0201P001			
NOM DU CLIENT	NUMERO DU DOSSIER		PIECE OU LOCAL
OPH77	303LAH0201 28/03/2019		Buanderie (RC)
ELEMENT	DESCRIPTIF DU LABORATOIRE	DATE DE PRELEVEMENT	NOM DE L'OPERATEUR
Enduit béton	Enduit plâtreux blanc en faible quantité en vrac non séparable + matériau compact gris hétérogène	28/03/2019	FRANCHINARD Ronald
LOCALISATION		RESULTAT	
Sol		Amiante non détecté

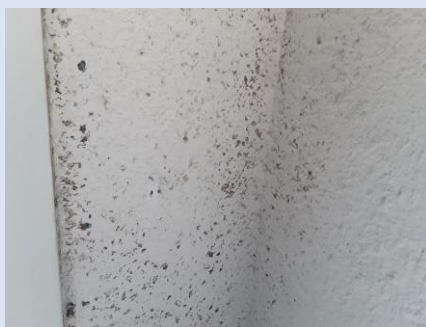
PRELEVEMENT : 303LAH0201P002			
NOM DU CLIENT	NUMERO DU DOSSIER		PIECE OU LOCAL
OPH77	303LAH0201 28/03/2019		Buanderie (RC)
ELEMENT	DESCRIPTIF DU LABORATOIRE	DATE DE PRELEVEMENT	NOM DE L'OPERATEUR
Enduit béton	Peintures multiples non séparable + enduit gris en vrac hétérogène non séparable	28/03/2019	FRANCHINARD Ronald
LOCALISATION		RESULTAT	
Mur A		Amiante non détecté

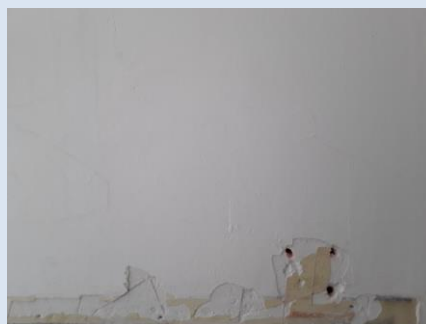
PRELEVEMENT : 303LAH0201P003			
NOM DU CLIENT	NUMERO DU DOSSIER		PIECE OU LOCAL
OPH77	303LAH0201 28/03/2019		Cuisine (RC)
ELEMENT	DESCRIPTIF DU LABORATOIRE	DATE DE PRELEVEMENT	NOM DE L'OPERATEUR
Enduit béton	Peinture non séparable + enduit plâtreux blanc en vrac non séparable + matériau rouge en faible quantité en vrac non séparable	28/03/2019	FRANCHINARD Ronald
LOCALISATION		RESULTAT	
Mur C		Amiante non détecté

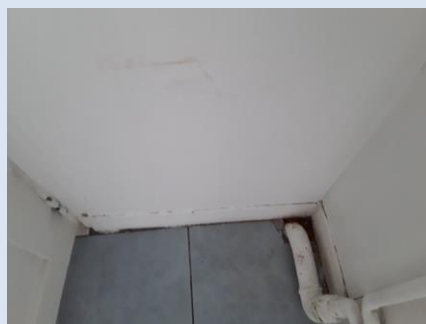
PRELEVEMENT : 303LAH0201P004			
NOM DU CLIENT	NUMERO DU DOSSIER		PIECE OU LOCAL
OPH77	303LAH0201 28/03/2019		Cuisine (RC)
ELEMENT	DESCRIPTIF DU LABORATOIRE	DATE DE PRELEVEMENT	NOM DE L'OPERATEUR
Colle carrelage	Peinture en faible quantité non séparable + colle grise	28/03/2019	FRANCHINARD Ronald
LOCALISATION		RESULTAT	
Sol		Fr1:Amiante non détecté

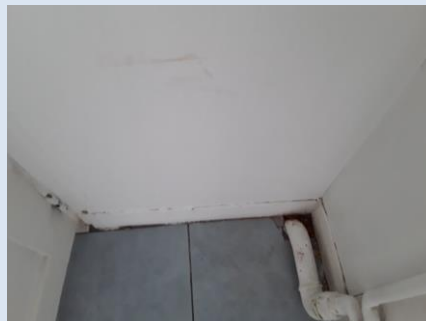
PRELEVEMENT : 303LAH0201P004			
NOM DU CLIENT	NUMERO DU DOSSIER		PIECE OU LOCAL
OPH77	303LAH0201 28/03/2019		Cuisine (RC)
ELEMENT	DESCRIPTIF DU LABORATOIRE	DATE DE PRELEVEMENT	NOM DE L'OPERATEUR
Colle carrelage	Carrelage	28/03/2019	FRANCHINARD Ronald
LOCALISATION		RESULTAT	
Sol		Fr2:Amiante non détecté

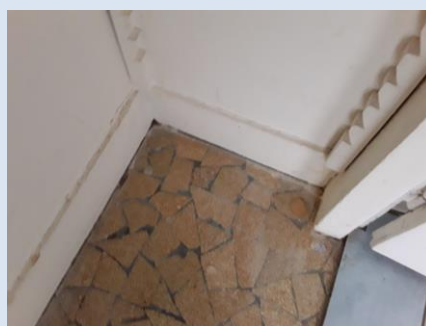
PRELEVEMENT : 303LAH0201P005			
NOM DU CLIENT	NUMERO DU DOSSIER		PIECE OU LOCAL
OPH77	303LAH0201 28/03/2019		Placard 2 (RC)
ELEMENT	DESCRIPTIF DU LABORATOIRE	DATE DE PRELEVEMENT	NOM DE L'OPERATEUR
Colle carrelage	Carrelage	28/03/2019	FRANCHINARD Ronald
LOCALISATION		RESULTAT	
Sol		Amiante non détecté

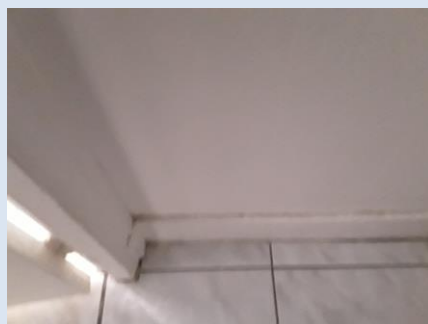
PRELEVEMENT : 303LAH0201P007			
NOM DU CLIENT	NUMERO DU DOSSIER		PIECE OU LOCAL
OPH77	303LAH0201 28/03/2019		WC (RC)
ELEMENT	DESCRIPTIF DU LABORATOIRE	DATE DE PRELEVEMENT	NOM DE L'OPERATEUR
Enduit	Peinture non séparable + enduit plâtreux blanc en vrac + carton non séparable	28/03/2019	FRANCHINARD Ronald
LOCALISATION		RESULTAT	
Mur A		Amiante non détecté

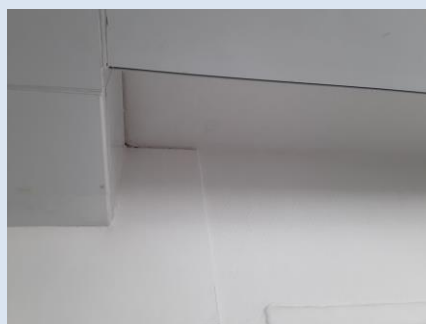
PRELEVEMENT : 303LAH0201P009			
NOM DU CLIENT	NUMERO DU DOSSIER	PIECE OU LOCAL	
OPH77	303LAH0201 28/03/2019	Salle de bains (RC)	
ELEMENT	DESCRIPTIF DU LABORATOIRE	DATE DE PRELEVEMENT	NOM DE L'OPERATEUR
Enduit	Peintures multiples non séparable + enduit plâtreux blanc en vrac	28/03/2019	FRANCHINARD Ronald
LOCALISATION		RESULTAT	
Plafond		Amiante non détecté

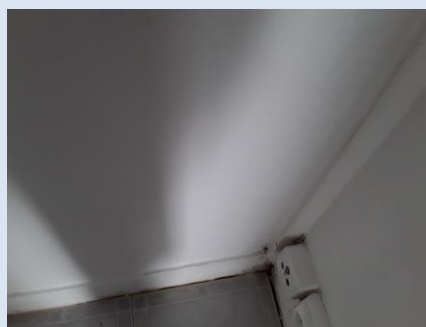
PRELEVEMENT : 303LAH0201P013			
NOM DU CLIENT	NUMERO DU DOSSIER		PIECE OU LOCAL
OPH77	303LAH0201 28/03/2019		Séjour (RC)
ELEMENT	DESCRIPTIF DU LABORATOIRE	DATE DE PRELEVEMENT	NOM DE L'OPERATEUR
Enduit béton	Peinture non séparable + enduit plâtreux blanc en vrac	28/03/2019	FRANCHINARD Ronald
LOCALISATION		RESULTAT	
Mur B		Amiante non détecté

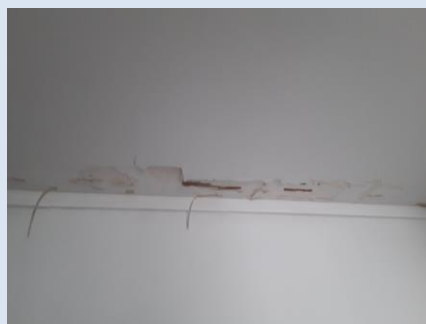
PRELEVEMENT : 303LAH0201P014			
NOM DU CLIENT	NUMERO DU DOSSIER		PIECE OU LOCAL
OPH77	303LAH0201 28/03/2019		Séjour (RC)
ELEMENT	DESCRIPTIF DU LABORATOIRE	DATE DE PRELEVEMENT	NOM DE L'OPERATEUR
Enduit	Peintures multiples non séparable + enduit plâtreux blanc en vrac	28/03/2019	FRANCHINARD Ronald
LOCALISATION		RESULTAT	
Plafond		Amiante non détecté

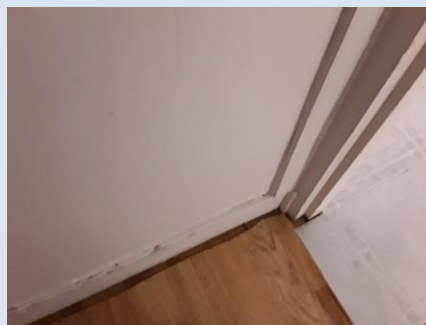
PRELEVEMENT : 303LAH0201P015			
NOM DU CLIENT	NUMERO DU DOSSIER	PIECE OU LOCAL	
OPH77	303LAH0201 28/03/2019	Chambre 1 (RC)	
ELEMENT	DESCRIPTIF DU LABORATOIRE	DATE DE PRELEVEMENT	NOM DE L'OPERATEUR
Enduit	Peintures multiples non séparable + enduit plâtreux blanc en vrac	28/03/2019	FRANCHINARD Ronald
LOCALISATION		RESULTAT	
Mur E		Amiante non détecté

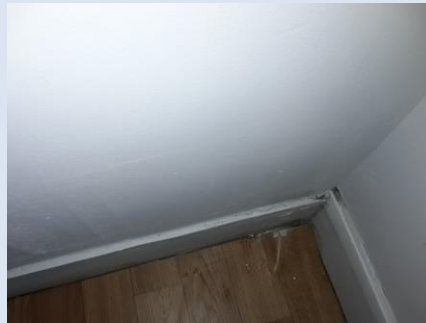
PRELEVEMENT : 303LAH0201P017			
NOM DU CLIENT	NUMERO DU DOSSIER		PIECE OU LOCAL
OPH77	303LAH0201 28/03/2019		Chambre 2 (RC)
ELEMENT	DESCRIPTIF DU LABORATOIRE	DATE DE PRELEVEMENT	NOM DE L'OPERATEUR
Enduit béton	Peinture non séparable + enduit plâtreux blanc en vrac	28/03/2019	FRANCHINARD Ronald
LOCALISATION		RESULTAT	
Mur A		Amiante non détecté	
EMPLACEMENT
