Rapport de Repérage des matériaux et produits contenant de l'amiante avant réalisation de travaux dans un immeuble bâti

Numéro de dossier : MA2205070894
Date d'intervention : 25/05/2022

5 Rue Rouget de L'Isle
77430 Champagne-sur-Seine

Lot numéro 303LAD0102,

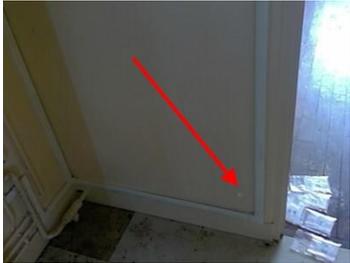
Séjour	4	Cloison	Oui 1er étage - Séjour : Mur F	<p><u>Identifiant:</u> ZPSO001</p> <p><u>Echantillon:</u> MA2205070894/P001, réf. labo.: 22RI024514-001 MA2205070894/P002, réf. labo.: 22RI024514-002</p> <p><u>Description:</u> Couche1: Peinture + Couche2: Enduit à base de plâtre</p> <p><u>Composant de la construction:</u> 3 - Parois verticales intérieures - Revêtements de murs, poteaux, cloisons, gaines, coffres + 3 - Parois verticales intérieures - Murs et cloisons maçonnés</p> <p><u>Partie à sonder:</u> Couche1: Peinture + Couche2: Enduit à base de plâtre</p> <p><u>Justificatif:</u> Après analyse en laboratoire</p>	<p><u>Analyse:</u> P001</p> <p><u>Partie analysée par le laboratoire:</u> - Matériau semi-dur de type enduit (blanc) : Présence d'amiante</p>

Cuisine	5	Cloison	Oui 1er étage - Cuisine : Mur A	<p><u>Identifiant:</u> ZPSO001 <u>Echantillon:</u> MA2205070894/P001, réf. labo.: 22RI024514-001 MA2205070894/P002, réf. labo.: 22RI024514-002 <u>Description:</u> Couche1: Peinture + Couche2: Enduit à base de plâtre <u>Composant de la construction:</u> 3 - Parois verticales intérieures - Revêtements de murs, poteaux, cloisons, gaines, coffres + 3 - Parois verticales intérieures - Murs et cloisons maçonnés <u>Partie à sonder:</u> Couche1: Peinture + Couche2: Enduit à base de plâtre <u>Justificatif:</u> Après analyse en laboratoire</p>	<p><u>Analyse:</u> P002 <u>Partie analysée par le laboratoire:</u> - Phase 1 Matériau de type peinture (de différentes couleurs) ; matériau semi-dur de type enduit (blanc) Absence d'amiante - Phase 2 Matériau semi-dur de type enduit (blanc) Absence d'amiante</p>

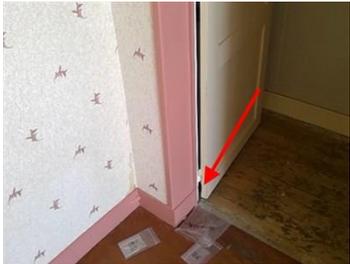
Salle d'eau	3	Plinthe et Porte	Sondage et extension de la ZPSO du ou des prélèvement(s) : P008, P014	<p><u>Identifiant:</u> ZPSO005</p> <p><u>Echantillon:</u> MA2205070894/P008, réf. labo.: 22RI024514-008 MA2205070894/P014, réf. labo.: 22RI024514-014</p> <p><u>Description:</u> Peintures</p> <p><u>Composant de la construction:</u> 3 - Parois verticales intérieures - Revêtements de murs, poteaux, cloisons, gaines, coffres</p> <p><u>Partie à sonder:</u> Peintures</p> <p><u>Justificatif:</u> Après analyse en laboratoire</p>	<p><u>Analyse:</u> P008, P014</p>	Idem photo : P014; P008
Séjour	4	Plinthe et Porte	Oui 1er étage - Séjour : Porte	<p><u>Identifiant:</u> ZPSO005</p> <p><u>Echantillon:</u> MA2205070894/P008, réf. labo.: 22RI024514-008 MA2205070894/P014, réf. labo.: 22RI024514-014</p> <p><u>Description:</u> Peintures</p> <p><u>Composant de la construction:</u> 3 - Parois verticales intérieures - Revêtements de murs, poteaux, cloisons, gaines, coffres</p> <p><u>Partie à sonder:</u> Peintures</p> <p><u>Justificatif:</u> Après analyse en laboratoire</p>	<p><u>Analyse:</u> P014</p> <p><u>Partie analysée par le laboratoire:</u> - Matériau de type peinture (beige) ; matériau semi-dur fibreux de type bois, copeaux (marron) : Absence d'amiante</p>

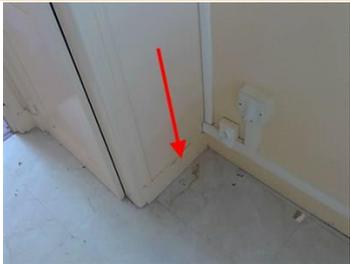
Cuisine	5	Plinthe et Porte	Oui 1er étage - Cuisine : Plinthe	<p><u>Identifiant:</u> ZPSO005 <u>Echantillon:</u> MA2205070894/P008, réf. labo.: 22RI024514-008 MA2205070894/P014, réf. labo.: 22RI024514-014</p> <p><u>Description:</u> Peintures <u>Composant de la construction:</u> 3 - Parois verticales intérieures - Revêtements de murs, poteaux, cloisons, gaines, coffres <u>Partie à sonder:</u> Peintures <u>Justificatif:</u> Après analyse en laboratoire</p>	<p><u>Analyse:</u> P008 <u>Partie analysée par le laboratoire:</u> - Matériau de type peinture (de différentes couleurs) ; matériau semi-dur fibreux de type bois, copeaux (marron) : Absence d'amiante</p>

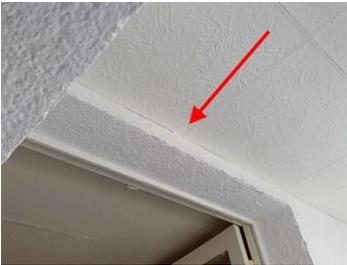
Localisation	n° de sondage	Zone	Prélèvement effectué / Sondage et extension	Echantillon	Analyse	Photo
Cellier	1	Plafond	Oui 1er étage - Cellier : Plafond	<u>Identifiant:</u> ZPSO009 <u>Réf. échantillon:</u> MA2205070894/P015 <u>Réf. laboratoire:</u> 22RI024514-015 <u>Description:</u> Colle de polystyrène <u>Composant de la construction:</u> 4 - Plafonds et faux plafonds - Plafonds <u>Partie à sonder:</u> Colle de polystyrène <u>Justificatif:</u> Après analyse en laboratoire	<u>Analyse:</u> P015 <u>Partie analysée par le laboratoire:</u> - Matériau de type polystyrène (blanc) ; matériau de type colle (blanc) ; matériau de type peinture (bleu) ; matériau de type peinture (jaune) : Absence d'amiante

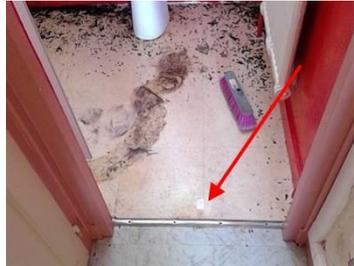
WC	2	Sol	Sondage et extension de la ZPSO du ou des prélèvement(s) : P011, P012	<p>Identifiant: ZPSO007 Echantillon: MA2205070894/P011, réf. labo.: 22RI024514-011 MA2205070894/P012, réf. labo.: 22RI024514-012 Description: Couche1: Joint de carrelage + Couche2: Colle de carrelage + Couche3: Ragréage Composant de la construction: 5 - Planchers et planchers techniques - Revêtements de sols Partie à sonder: Couche1: Joint de carrelage + Couche2: Colle de carrelage + Couche3: Ragréage Justificatif: Après analyse en laboratoire</p>	<p>Analyse: P011, P012</p>	Idem photo : P012; P011
Salle d'eau	3	Sol	Oui 1er étage - Salle d'eau : Sol	<p>Identifiant: ZPSO007 Echantillon: MA2205070894/P011, réf. labo.: 22RI024514-011 MA2205070894/P012, réf. labo.: 22RI024514-012 Description: Couche1: Joint de carrelage + Couche2: Colle de carrelage + Couche3: Ragréage Composant de la construction: 5 - Planchers et planchers techniques - Revêtements de sols Partie à sonder: Couche1: Joint de carrelage + Couche2: Colle de carrelage + Couche3: Ragréage Justificatif: Après analyse en laboratoire</p>	<p>Analyse: P012 Partie analysée par le laboratoire: - Phase 1 Matériau souple de type revêtement de sol (beige) Absence d'amiante - Phase 2 Matériau souple de type revêtement de sol (beige) en traces ; matériau de type colle (jaune) ; matériau dur de type carrelage, faïence (beige) ; matériau dur de type ciment-colle (gris) Absence d'amiante</p>

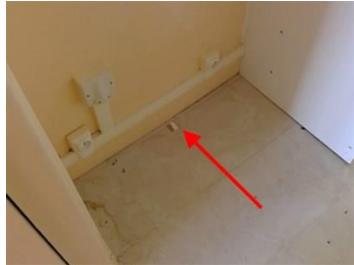
Cuisine	4	Sol	Oui 1er étage - Cuisine : Sol	<p>Identifiant: ZPSO007 Echantillon: MA2205070894/P011, réf. labo.: 22RI024514-011 MA2205070894/P012, réf. labo.: 22RI024514-012 Description: Couche1: Joint de carrelage + Couche2: Colle de carrelage + Couche3: Ragréage Composant de la construction: 5 - Planchers et planchers techniques - Revêtements de sols Partie à sonder: Couche1: Joint de carrelage + Couche2: Colle de carrelage + Couche3: Ragréage Justificatif: Après analyse en laboratoire</p>	<p>Analyse: P011 Partie analysée par le laboratoire: - Matériau dur de type ciment-colle (gris) ; matériau semi-dur (gris) : Absence d'amiante</p>

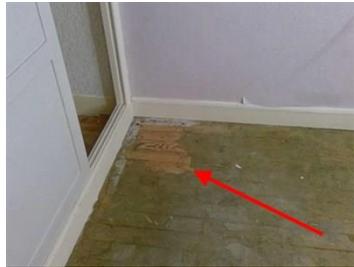
Localisation	n° de sondage	Zone	Prélèvement effectué / Sondage et extension	Echantillon	Analyse	Photo
Chambre	1	Sol	Oui 1er étage - Chambre : Sol	<p>Identifiant: ZPSO008 Réf. échantillon: MA2205070894/P013 Réf. laboratoire: 22RI024514-013 Description: Colle non bitumineuse Composant de la construction: 5 - Planchers et planchers techniques - Revêtements de sols Partie à sonder: Colle non bitumineuse Justificatif: Après analyse en laboratoire</p>	<p>Analyse: P013 Partie analysée par le laboratoire: - Matériau de type colle (jaune) ; matériau semi-dur (gris) : Absence d'amiante</p>

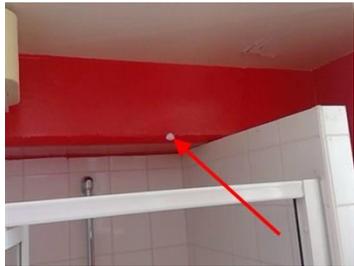
ZPSO010 : Conduit en fibres-ciment						
Niveau : 1er étage						
Localisation	n° de sondage	Zone	Prélèvement effectué / Sondage et extension	Echantillon	Analyse	Photo
Salle d'eau	1	Ancienne ventilation	Oui 1er étage - Salle d'eau : Ancienne ventilation	<u>Identifiant:</u> ZPSO010 <u>Réf. échantillon:</u> MA2205070894/P016 <u>Réf. laboratoire:</u> 22RI024514-016 <u>Description:</u> Conduit en fibres-ciment <u>Composant de la construction:</u> 6 - Conduits et accessoires intérieurs - Conduits de fluides (air, eau, vapeur, fumée, échappement, autres fluides) <u>Partie à sonder:</u> Conduit en fibres-ciment <u>Justificatif:</u> Après analyse en laboratoire	<u>Analyse:</u> P016 <u>Partie analysée par le laboratoire:</u> - Matériau de type peinture (beige) ; matériau dur fibreux de type fibres-ciment (gris) : Présence d'amiante
