Rapport de Repérage Amiante Avant réalisation de travaux dans un immeuble bâti

Numéro de dossier : MA2111033157

Date d'intervention : 09/11/2021

32 RUE GEORGES CLEMENCEAU
 77430 CHAMPAGNE SUR SEINE
 2ème étage ; Porte 112

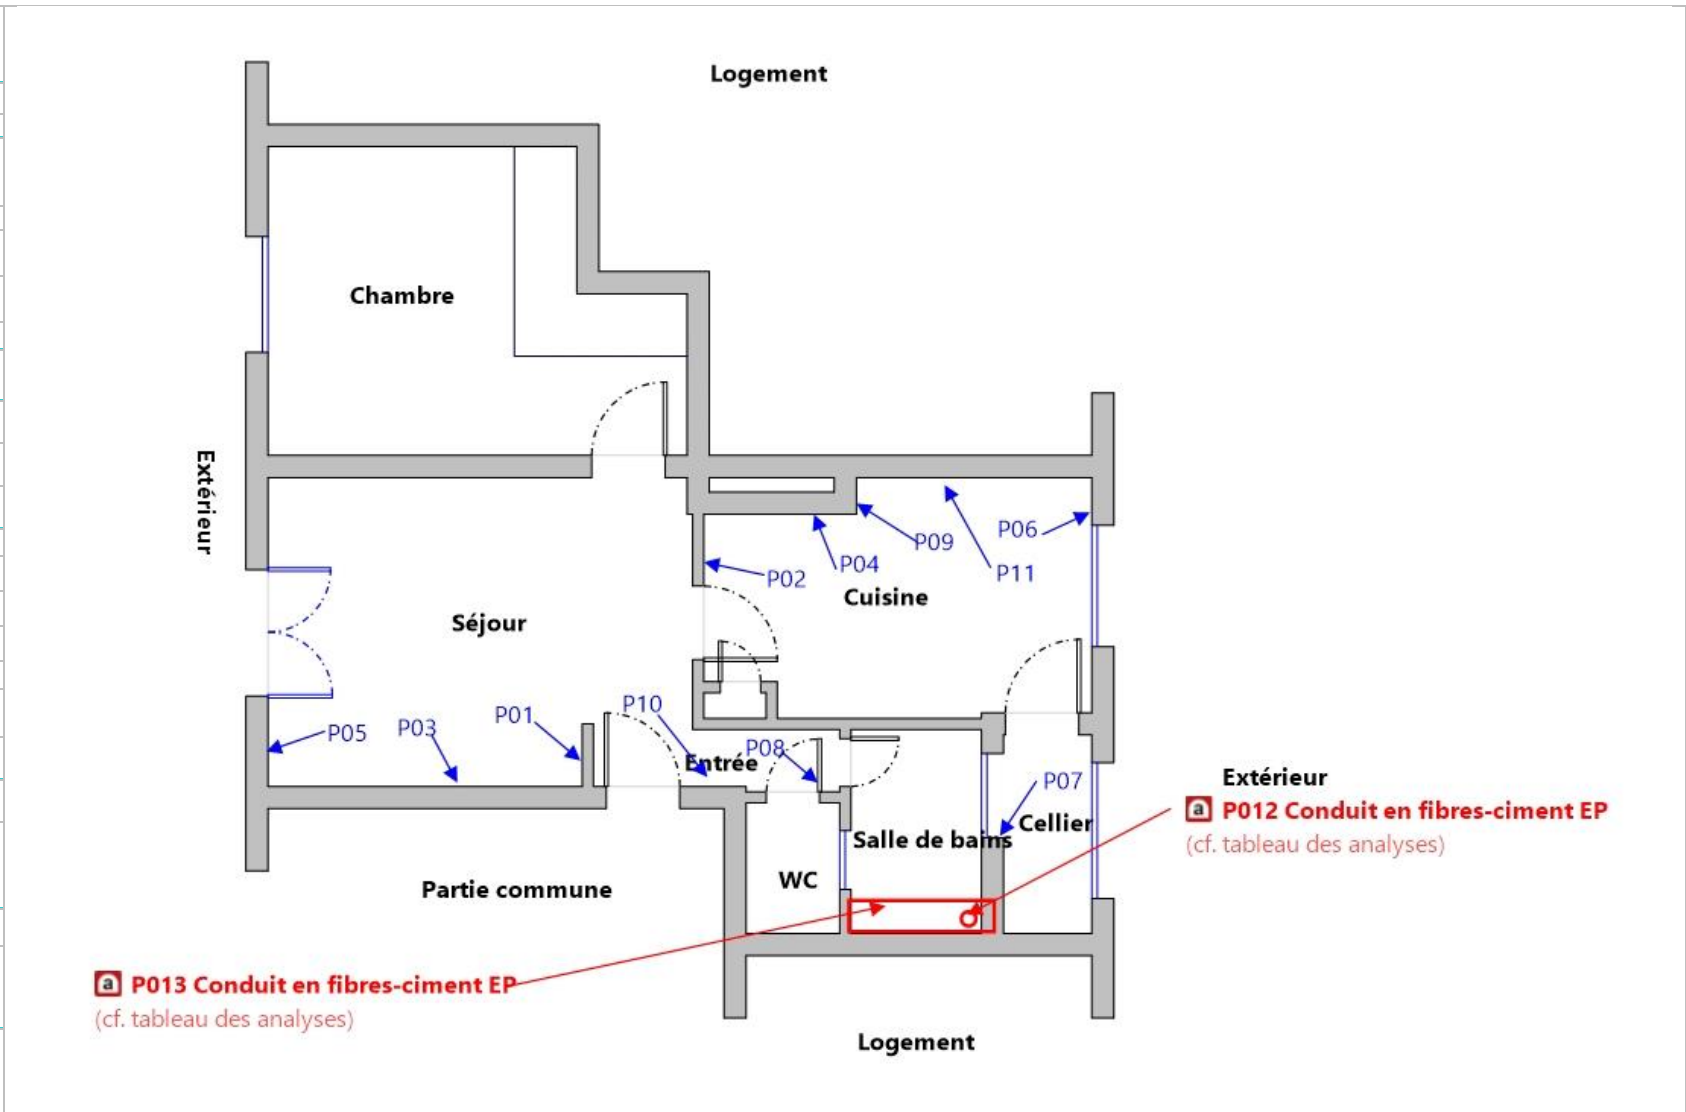
ZPSO	Niveau	Localisation	Zone	Description du prélèvement réalisé*
ZPSO007	2ème étage Porte 112	Salle de bains	Conduit verticale	<u>Analyse : P012</u> - Matériau de type peinture (de différentes couleurs) ; matériau dur fibreux de type fibres-ciment (gris) (Présence d'amiante)
ZPSO008	2ème étage Porte 112	Salle de bains	Conduit de ventilation horizontal	<u>Analyse : P013</u> - Matériau de type peinture (de différentes couleurs) ; matériau dur fibreux de type fibres-ciment (gris) (Présence d'amiante)

P012	<u>Identifiant:</u> ZPSO007 <u>Description:</u> Conduit en fibres-ciment	- Matériau de type peinture (de différentes couleurs) ; matériau dur fibreux de type fibres-ciment (gris) : Présence d'amiante	Présence d'amiante
P013	<u>Identifiant:</u> ZPSO008 <u>Description:</u> Conduit en fibres-ciment	- Matériau de type peinture (de différentes couleurs) ; matériau dur fibreux de type fibres-ciment (gris) : Présence d'amiante	Présence d'amiante

Des matériaux amiantés ont été repéré, Adx-groupe doit procéder à la quantification de ceux-ci, nous vous invitons à appeler votre chargé d'affaire dédié ou nos bureaux afin de prévoir une mission complémentaire.
