Rapport de Repérage des matériaux et produits contenant de l'amiante avant réalisation de travaux dans un immeuble bâti

Numéro de dossier : MA2211179709RAAT
Rapport édité le : 22/12/2022

36 Rue Georges Clemenceau
(303lah0202)
77430 Champagne-sur-Seine

2ème étage Porte 101 : Entrée, WC, Salle d'eau, Séjour, Cuisine, Cellier, Chambre

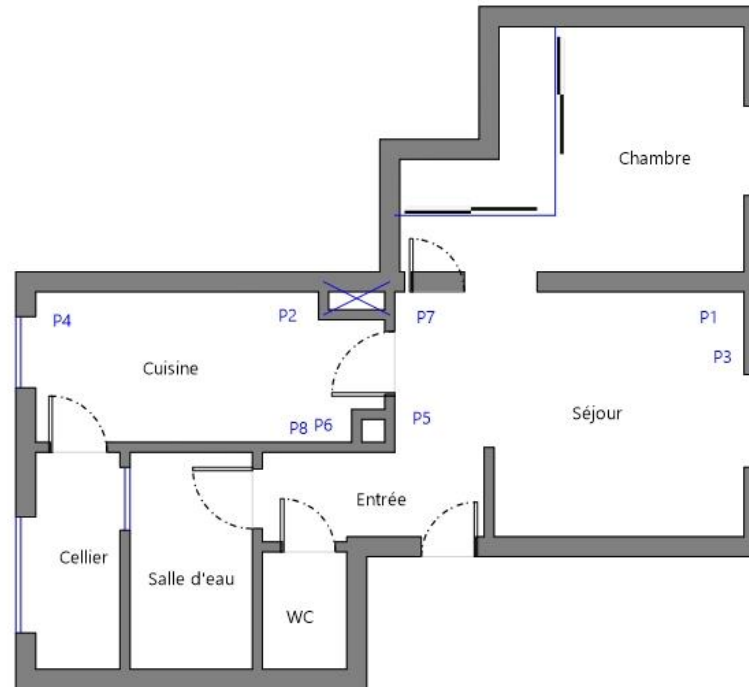
Murs

ZPSO	Niveau	Localisation	Zone	Description du prélèvement réalisé	Surface indicative
Néant		-	-	-
