## Rapport de mission de repérage des matériaux et produits listes A et B à intégrer au dossier technique «amiante»

PROGRAMME DTA\_304\_RUE MERISIER

DTA-PROGRAMME 304-17-19-21 RUE DU MERISIER  
77430 CHAMPAGNE SUR SEINE

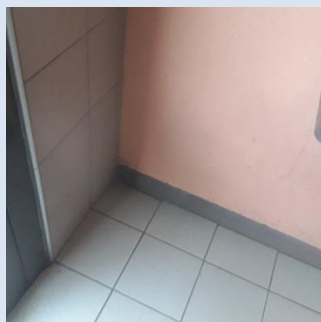
PRELEVEMENT : DTA_304_RUE MERISIERP001			
NOM DU CLIENT	NUMERO DU DOSSIER	PIECE OU LOCAL	
HABITAT 77-OPH DE SEINE ET MARNE	DTA_304_RUE MERISIER 09/12/2019	Hall 1 (RC)	
ELEMENT	DESCRIPTIF DU LABORATOIRE	DATE DE PRELEVEMENT	NOM DE L'OPERATEUR
Enduit	Peintures multiples non séparable + enduit gris non séparable	09/12/2019	IZABACHENE Lyes
LOCALISATION		RESULTAT	
Mur C		Amiante non détecté

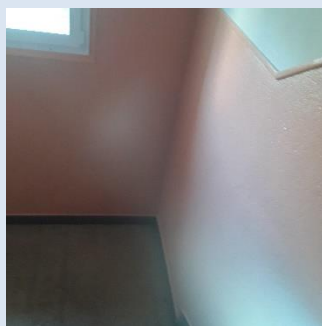
PRELEVEMENT : DTA_304_RUE MERISIERP003			
NOM DU CLIENT	NUMERO DU DOSSIER	PIECE OU LOCAL	
HABITAT 77-OPH DE SEINE ET MARNE	DTA_304_RUE MERISIER 09/12/2019	Palier 2 (R+1)	
ELEMENT	DESCRIPTIF DU LABORATOIRE	DATE DE PRELEVEMENT	NOM DE L'OPERATEUR
Enduit	Peintures multiples en vrac non séparable + enduit plâtreux blanc + matériau gris en faible quantité hétérogène non séparable	09/12/2019	IZABACHENE Lyes
LOCALISATION		RESULTAT	
Mur D		Amiante non détecté

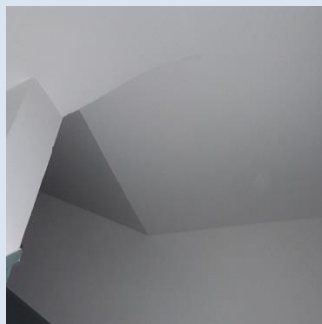
PRELEVEMENT : DTA_304_RUE MERISIERP004			
NOM DU CLIENT	NUMERO DU DOSSIER	PIECE OU LOCAL	
HABITAT 77-OPH DE SEINE ET MARNE	DTA_304_RUE MERISIER 09/12/2019	Palier 2 (R+1)	
ELEMENT	DESCRIPTIF DU LABORATOIRE	DATE DE PRELEVEMENT	NOM DE L'OPERATEUR
Enduit	Peintures multiples non séparable + enduit plâtreux blanc non séparable + matériau gris hétérogène	09/12/2019	IZABACHENE Lyes
LOCALISATION		RESULTAT	
Plafond		Amiante non détecté

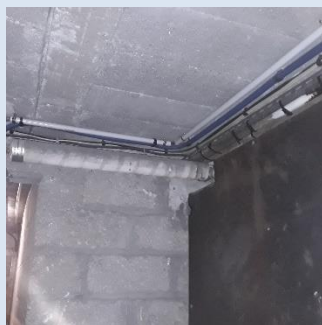
PRELEVEMENT : DTA_304_RUE MERISIERP005			
NOM DU CLIENT	NUMERO DU DOSSIER	PIECE OU LOCAL	
HABITAT 77-OPH DE SEINE ET MARNE	DTA_304_RUE MERISIER 09/12/2019	Couloir 1 (R-1)	
ELEMENT	DESCRIPTIF DU LABORATOIRE	DATE DE PRELEVEMENT	NOM DE L'OPERATEUR
Calorifugeage	Toile fibreuse blanche non séparable + matériau plâtreux blanc + matériau en liège marron	09/12/2019	IZABACHENE Lyes
LOCALISATION		RESULTAT	
Conduits		Amiante non détecté

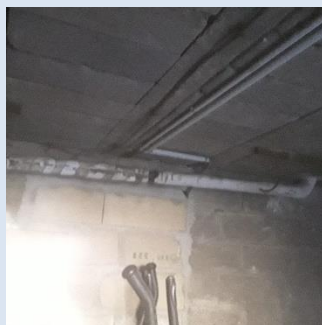
PRELEVEMENT : DTA_304_RUE MERISIERP006			
NOM DU CLIENT	NUMERO DU DOSSIER	PIECE OU LOCAL	
HABITAT 77-OPH DE SEINE ET MARNE	DTA_304_RUE MERISIER 09/12/2019	Local commun 2 (R-1)	
ELEMENT	DESCRIPTIF DU LABORATOIRE	DATE DE PRELEVEMENT	NOM DE L'OPERATEUR
Calorifugeage	Toile fibreuse blanche en faible quantité non séparable + matériau plâtreux blanc + matériau en liège marron	09/12/2019	IZABACHENE Lyes
LOCALISATION		RESULTAT	
Conduits		Amiante non détecté

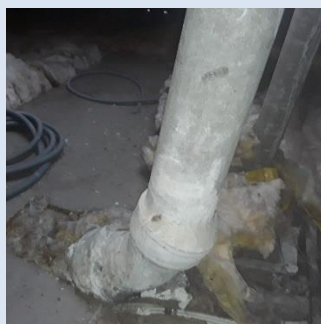
PIECE	ETAGE	ELEMENTS PRELEVES	DESCRIPTIF LABORATOIRE	REPERAGE	ECHANTILLON	METHODE	ETAT	RESULTAT
Combles	R+4	Conduit	Matériau compact gris avec fibres visibles	Conduits	DTA_304_RUE MERISIERP007	RESULTAT ANALYSE	AC1	Amiante détecté (Chrysotile - Crocidolite)
Gaine technique Gaz 3	R+2	Conduit	Matériau compact gris avec fibres visibles	Conduits	DTA_304_RUE MERISIERP007	ZPSO	AC1	Amiante détecté (Chrysotile - Crocidolite)
Gaine technique Gaz 3	R+3	Conduit	Matériau compact gris avec fibres visibles	Conduits	DTA_304_RUE MERISIERP007	ZPSO	AC1	Amiante détecté (Chrysotile - Crocidolite)
Combles	R+4	Conduit	Matériau compact gris avec fibres visibles	Conduits	DTA_304_RUE MERISIERP008	RESULTAT ANALYSE	AC1	Amiante détecté (Chrysotile - Crocidolite)
Façade avant	FACADES	Conduit	Peinture non séparable + matériau compact beige non séparable + matériau gris avec fibres visibles	Chutes EU / EV	DTA_304_RUE MERISIERP011	RESULTAT ANALYSE	AC1	Amiante détecté (Chrysotile - Crocidolite)

PRELEVEMENT : DTA_304_RUE MERISIERP007			
NOM DU CLIENT	NUMERO DU DOSSIER	PIECE OU LOCAL	
HABITAT 77-OPH DE SEINE ET MARNE	DTA_304_RUE MERISIER 09/12/2019	Combles (R+4)	
ELEMENT	DESCRIPTIF DU LABORATOIRE	DATE DE PRELEVEMENT	NOM DE L'OPERATEUR
Conduit	Matériau compact gris avec fibres visibles	09/12/2019	IZABACHENE Lyes
LOCALISATION		RESULTAT	
Conduits		Amiante détecté (Chrysotile-Crocidolite)

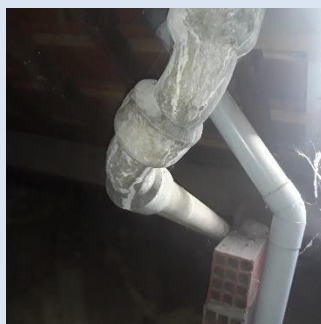
PRELEVEMENT : DTA_304_RUE MERISIERP008			
NOM DU CLIENT	NUMERO DU DOSSIER	PIECE OU LOCAL	
HABITAT 77-OPH DE SEINE ET MARNE	DTA_304_RUE MERISIER 09/12/2019	Combles (R+4)	
ELEMENT	DESCRIPTIF DU LABORATOIRE	DATE DE PRELEVEMENT	NOM DE L'OPERATEUR
Conduit	Matériau compact gris avec fibres visibles	09/12/2019	IZABACHENE Lyes
LOCALISATION		RESULTAT	
Conduits		Amiante détecté (Chrysotile-Crocidolite)

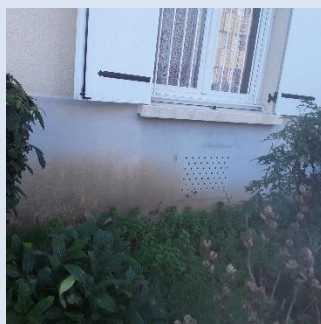
PRELEVEMENT : DTA_304_RUE MERISIERP009			
NOM DU CLIENT	NUMERO DU DOSSIER		PIECE OU LOCAL
HABITAT 77-OPH DE SEINE ET MARNE	DTA_304_RUE MERISIER 09/12/2019		Façade avant (FACADES)
ELEMENT	DESCRIPTIF DU LABORATOIRE	DATE DE PRELEVEMENT	NOM DE L'OPERATEUR
Enduit projeté	Peinture avec poussières	09/12/2019	IZABACHENE Lyes
LOCALISATION		RESULTAT	
Mur B		Fr1:Amiante non détecté

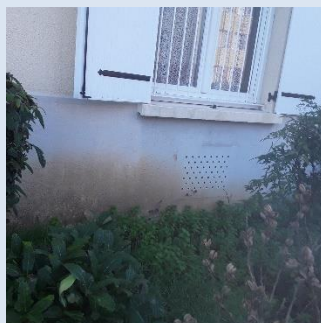
PRELEVEMENT : DTA_304_RUE MERISIERP009			
NOM DU CLIENT	NUMERO DU DOSSIER		PIECE OU LOCAL
HABITAT 77-OPH DE SEINE ET MARNE	DTA_304_RUE MERISIER 09/12/2019		Façade avant (FACADES)
ELEMENT	DESCRIPTIF DU LABORATOIRE	DATE DE PRELEVEMENT	NOM DE L'OPERATEUR
Enduit projeté	Enduit compact gris hétérogène + matériau blanc en faible quantité non séparable	09/12/2019	IZABACHENE Lyes
LOCALISATION		RESULTAT	
Mur B		Fr2:Amiante non détecté

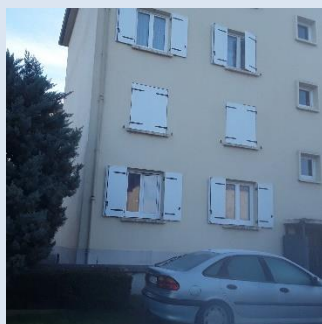
PRELEVEMENT : DTA_304_RUE MERISIERP010			
NOM DU CLIENT	NUMERO DU DOSSIER		PIECE OU LOCAL
HABITAT 77-OPH DE SEINE ET MARNE	DTA_304_RUE MERISIER 09/12/2019		Soubassement (FACADES)
ELEMENT	DESCRIPTIF DU LABORATOIRE	DATE DE PRELEVEMENT	NOM DE L'OPERATEUR
Enduit projeté	Peinture non séparable + enduit compact gris	09/12/2019	IZABACHENE Lyes
LOCALISATION		RESULTAT	
Mur D		Amiante non détecté

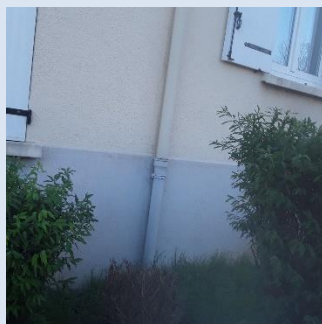
Façade arrière	FACADES	Conduit	Peinture non séparable + matériau compact beige non séparable +	Chutes EU / EV	DTA_304_RUE MERISIERP011	ZPSO	AC1	Amiante détecté (Chrysotile -

PRELEVEMENT : DTA_304_RUE MERISIERP011			
NOM DU CLIENT	NUMERO DU DOSSIER		PIECE OU LOCAL
HABITAT 77-OPH DE SEINE ET MARNE	DTA_304_RUE MERISIER 09/12/2019		Façade avant (FACADES)
ELEMENT	DESCRIPTIF DU LABORATOIRE	DATE DE PRELEVEMENT	NOM DE L'OPERATEUR
Conduit	Peinture non séparable + matériau compact beige non séparable + matériau gris avec fibres visibles	09/12/2019	IZABACHENE Lyes
LOCALISATION		RESULTAT	
Chutes EU / EV		Amiante détecté (Chrysotile-Crocidolite)

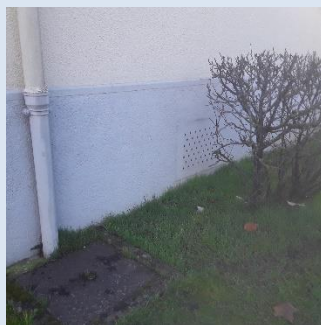
PRELEVEMENT : DTA_304_RUE MERISIERP012			
NOM DU CLIENT	NUMERO DU DOSSIER	PIECE OU LOCAL	
HABITAT 77-OPH DE SEINE ET MARNE	DTA_304_RUE MERISIER 09/12/2019	Soubassement (FACADES)	
ELEMENT	DESCRIPTIF DU LABORATOIRE	DATE DE PRELEVEMENT	NOM DE L'OPERATEUR
Enduit projeté	Peinture non séparable + enduit compact gris hétérogène	09/12/2019	IZABACHENE Lyes
LOCALISATION		RESULTAT	
Mur D		Amiante non détecté

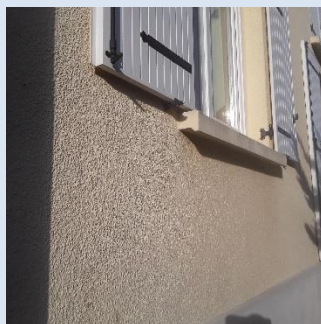
PRELEVEMENT : DTA_304_RUE MERISIERP013			
NOM DU CLIENT	NUMERO DU DOSSIER	PIECE OU LOCAL	
HABITAT 77-OPH DE SEINE ET MARNE	DTA_304_RUE MERISIER 09/12/2019	Soubassement (FACADES)	
ELEMENT	DESCRIPTIF DU LABORATOIRE	DATE DE PRELEVEMENT	NOM DE L'OPERATEUR
Enduit projeté	Peinture non séparable + enduit plâtreux blanc non séparable + matériau gris hétérogène	09/12/2019	IZABACHENE Lyes
LOCALISATION		RESULTAT	
Mur D		Amiante non détecté
