Rapport de mission de repérage des matériaux et produits contenant de l'amiante avant réalisation de travaux

17 RUE DU MERISIER APT 117

77430 CHAMPAGNE SUR SEINE

Rapport N° : **304LAA0102** **08/09/2017**
Date d'édition : 15/09/2017

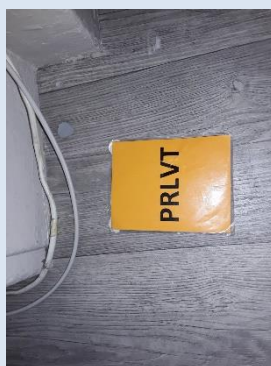
PRELEVEMENT : 304LAA0102P002		
NOM DU CLIENT	NUMERO DU DOSSIER	PIECE OU LOCAL
OPH77	304LAA0102 08/09/2017	Séjour
MATERIAU	DATE DE PRELEVEMENT	NOM DE L'OPERATEUR
Revêtement souple gris + colle polymère jaune non séparable + revêtement souple beige + colle polymère jaune non séparable + matériau compact gris hétérogène	08/09/2017	JULIEN Mickaël

LOCALISATION	RESULTAT
Sol	Amiante non détecté

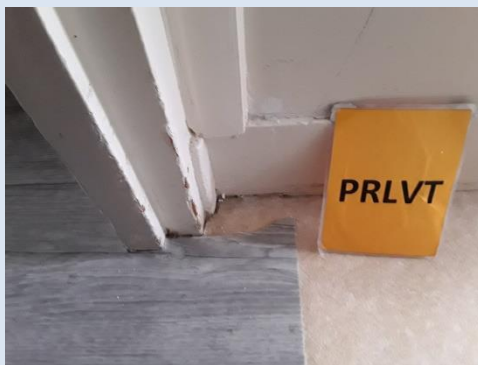
PRELEVEMENT : 304LAA0102P003		
NOM DU CLIENT	NUMERO DU DOSSIER	PIECE OU LOCAL
OPH77	304LAA0102 08/09/2017	Chambre 2
MATERIAU	DATE DE PRELEVEMENT	NOM DE L'OPERATEUR
Enduit plâtreux blanc en vrac + peinture avec poussières non séparable	08/09/2017	JULIEN Mickaël

LOCALISATION	RESULTAT
Mur A	Amiante non détecté

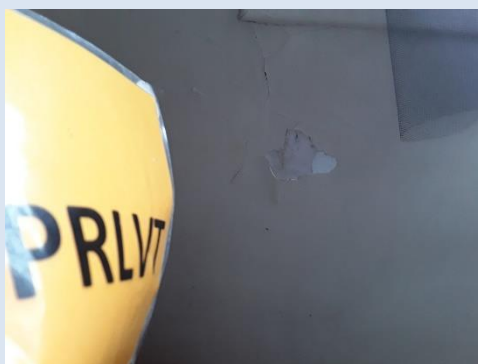
PRELEVEMENT : 304LAA0102P004		
NOM DU CLIENT	NUMERO DU DOSSIER	PIECE OU LOCAL
OPH77	304LAA0102 08/09/2017	Chambre 3
MATERIAU	DATE DE PRELEVEMENT	NOM DE L'OPERATEUR
Enduit plâtreux blanc en vrac + peinture avec poussières non séparable	08/09/2017	JULIEN Mickaël
LOCALISATION	RESULTAT	
Mur D	Amiante non détecté

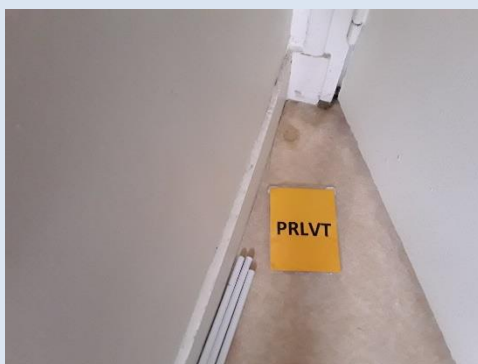
PRELEVEMENT : 304LAA0102P005		
NOM DU CLIENT	NUMERO DU DOSSIER	PIECE OU LOCAL
OPH77	304LAA0102 08/09/2017	Chambre 3
MATERIAU	DATE DE PRELEVEMENT	NOM DE L'OPERATEUR
Revêtement souple beige + colle polymère jaune non séparable + peintures multiples non séparable + ragréage gris + sous couche de ragréage blanche en faible quantité non séparable + matériau compact gris hétérogène	08/09/2017	JULIEN Mickaël
LOCALISATION	RESULTAT	
Sol	Amiante non détecté

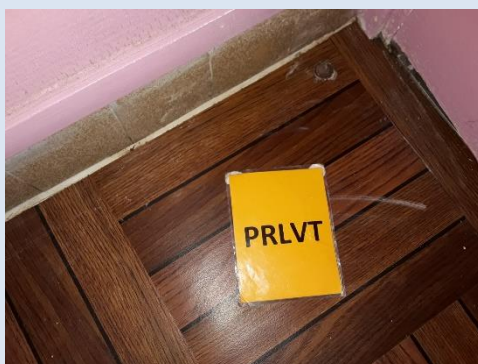
PRELEVEMENT : 304LAA0102P006		
NOM DU CLIENT	NUMERO DU DOSSIER	PIECE OU LOCAL
OPH77	304LAA0102 08/09/2017	Salle de bains
MATERIAU	DATE DE PRELEVEMENT	NOM DE L'OPERATEUR
Revêtement souple bleu + colle polymère jaune non séparable + colle grise non séparable + matériau compact gris hétérogène + carrelage	08/09/2017	JULIEN Mickaël
LOCALISATION	RESULTAT	
Sol	Amiante non détecté

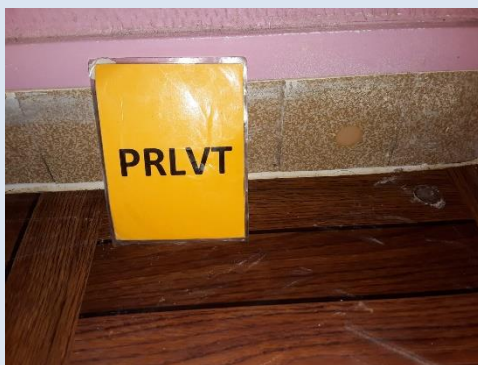
PRELEVEMENT : 304LAA0102P007		
NOM DU CLIENT	NUMERO DU DOSSIER	PIECE OU LOCAL
OPH77	304LAA0102 08/09/2017	Salle de bains
MATERIAU	DATE DE PRELEVEMENT	NOM DE L'OPERATEUR
Colle beige + matériau compact gris hétérogène + carrelage	08/09/2017	JULIEN Mickaël
LOCALISATION	RESULTAT	
Mur C	Amiante non détecté

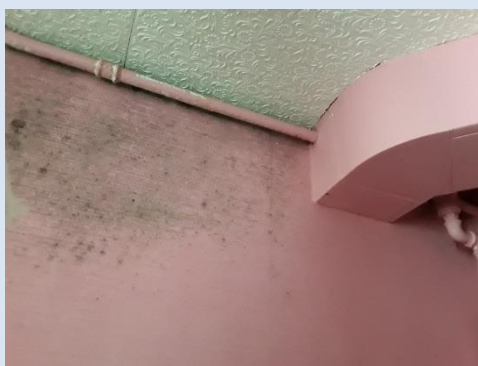
PRELEVEMENT : 304LAA0102P008		
NOM DU CLIENT	NUMERO DU DOSSIER	PIECE OU LOCAL
OPH77	304LAA0102 08/09/2017	Salle de bains
MATERIAU	DATE DE PRELEVEMENT	NOM DE L'OPERATEUR
Polystyrène expansé (billes) + peintures multiples en faible quantité avec poussières non séparable	08/09/2017	JULIEN Mickaël
LOCALISATION	RESULTAT	
Plafond	Amiante non détecté

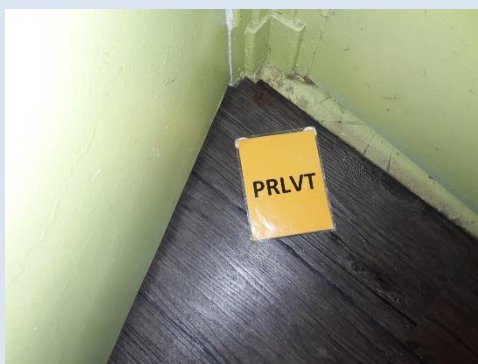
PRELEVEMENT : 304LAA0102P009		
NOM DU CLIENT	NUMERO DU DOSSIER	PIECE OU LOCAL
OPH77	304LAA0102 08/09/2017	Cuisine
MATERIAU	DATE DE PRELEVEMENT	NOM DE L'OPERATEUR
Revêtement cassant marron + colle polymère incolore non séparable + peinture non séparable + colle grise en faible quantité non séparable + matériau compact gris hétérogène + carrelage	08/09/2017	JULIEN Mickaël
LOCALISATION	RESULTAT	
Sol	Amiante non détecté

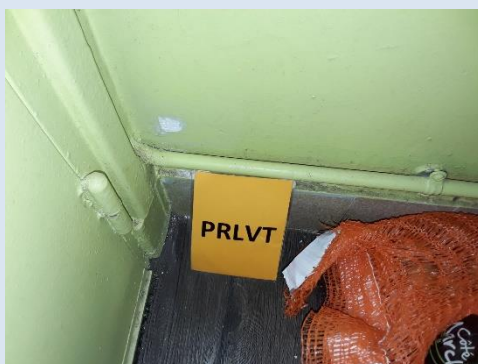
PRELEVEMENT : 304LAA0102P010		
NOM DU CLIENT	NUMERO DU DOSSIER	PIECE OU LOCAL
OPH77	304LAA0102 08/09/2017	Cuisine
MATERIAU	DATE DE PRELEVEMENT	NOM DE L'OPERATEUR
Enduit plâtreux blanc en vrac + peintures multiples non séparable	08/09/2017	JULIEN Mickaël
LOCALISATION		RESULTAT
Mur B		Amiante détecté (Chrysotile)

Commande	304LAA0102
Dossier client	304LAA0102 - 17 RUE DU MERISIER APT 117 77430 CHAMPAGNE SUR SEINE
Echantillon	304LAA0102P010 / LOGEMENTS COLLECTIFS - Murs et Plafonds - Ensemble des pièces humides - Enduit Peinture / Cuisine Mur B Enduit béton
Description ITGA	Enduit plâtreux blanc en vrac / Peintures multiples

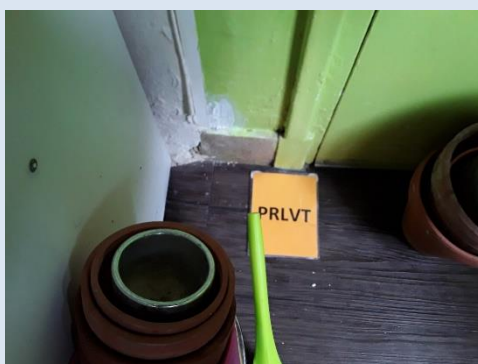
PRELEVEMENT : 304LAA0102P011		
NOM DU CLIENT	NUMERO DU DOSSIER	PIECE OU LOCAL
OPH77	304LAA0102 08/09/2017	Cuisine
MATERIAU	DATE DE PRELEVEMENT	NOM DE L'OPERATEUR
Matériau gris en vrac non séparable + enduit plâtreux blanc en vrac + peintures multiples non séparable	08/09/2017	JULIEN Mickaël
LOCALISATION		RESULTAT
Mur A		Amiante détecté (Chrysotile)

Commande	304LAA0102
Dossier client	304LAA0102 - 17 RUE DU MERISIER APT 117 77430 CHAMPAGNE SUR SEINE
Echantillon	304LAA0102P011 / LOGEMENTS COLLECTIFS - Murs et Plafonds - Ensemble des pièces humides - Enduit Peinture / Cuisine Mur A Enduit
Description ITGA	Matériau gris en vrac / Enduit plâtreux blanc en vrac / Peintures multiples

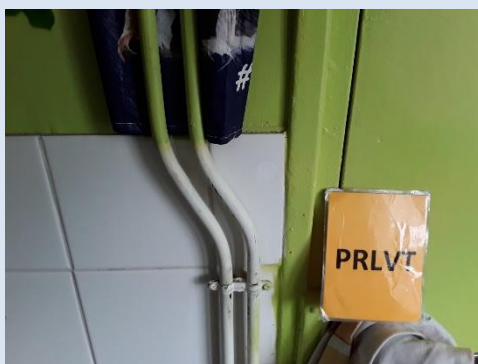
PRELEVEMENT : 304LAA0102P012		
NOM DU CLIENT	NUMERO DU DOSSIER	PIECE OU LOCAL
OPH77	304LAA0102 08/09/2017	Cuisine
MATERIAU	DATE DE PRELEVEMENT	NOM DE L'OPERATEUR
Colle blanche non séparable + couche plâtreuse blanche + carrelage	08/09/2017	JULIEN Mickaël
LOCALISATION	RESULTAT	
Mur A	Amiante non détecté

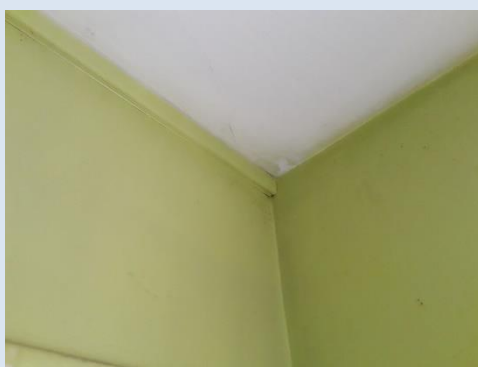
PRELEVEMENT : 304LAA0102P013		
NOM DU CLIENT	NUMERO DU DOSSIER	PIECE OU LOCAL
OPH77	304LAA0102 08/09/2017	Cuisine
MATERIAU	DATE DE PRELEVEMENT	NOM DE L'OPERATEUR
Enduit beige en vrac non séparable + peintures multiples avec poussières non séparable	08/09/2017	JULIEN Mickaël
LOCALISATION	RESULTAT	
Plafond	Amiante détecté (Chrysotile)

Commande	304LAA0102
Dossier client	304LAA0102 - 17 RUE DU MERISIER APT 117 77430 CHAMPAGNE SUR SEINE
Echantillon	304LAA0102P013 / LOGEMENTS COLLECTIFS - Murs et Plafonds - Ensemble des pièces humides - Enduit Peinture / Cuisine Plafond Enduit béton
Description ITGA	Enduit beige en vrac / Peintures multiples avec poussières

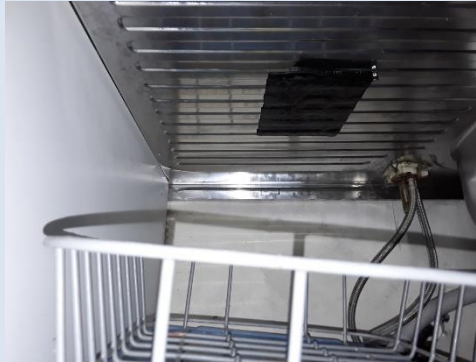
PRELEVEMENT : 304LAA0102P014		
NOM DU CLIENT	NUMERO DU DOSSIER	PIECE OU LOCAL
OPH77	304LAA0102 08/09/2017	Cuisine
MATERIAU	DATE DE PRELEVEMENT	NOM DE L'OPERATEUR
Tampon bitumineux noir	08/09/2017	JULIEN Mickaël
LOCALISATION	RESULTAT	
Sous évier	Amiante non détecté	
EMPLACEMENT
