## Rapport de mission de repérage des matériaux et produits contenant de l'amiante avant réalisation de travaux

52T AVENUE DE LA LIBERATION

MODULE 304LAE0202  
77430 CHAMPAGNE SUR SEINE

RAPPORT N° :	304LAE0202	Laboratoire d'Analyses :	ITGA
Repérage réalisé le :	11/04/2019	Adresse laboratoire :	3 RUE ARMAND HERPIN LACROIX - CS 46537 35065 RENNES CEDEX
Accompagnateur :		Numéro d'accréditation :	1-5967
Par :	Ronald FRANCHINARD	Organisme d'assurance professionnelle :	AXA France
N° certificat :		Adresse assurance :	313 Terrasses de l'Arche 92727 NANTERRE CEDEX
Date d'obtention :		N° de contrat d'assurance :	10158549604
Organisme certificateur		Date de validité :	31/12/2019

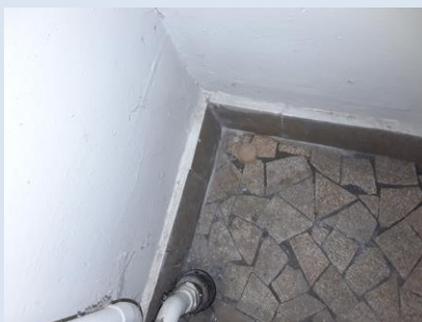
PRELEVEMENT : 304LAE0202P001			
NOM DU CLIENT	NUMERO DU DOSSIER		PIECE OU LOCAL
OPH77	304LAE0202 11/04/2019		Cuisine (RC)
ELEMENT	DESCRIPTIF DU LABORATOIRE	DATE DE PRELEVEMENT	NOM DE L'OPERATEUR
Colle carrelage	Colle grise hétérogène	11/04/2019	FRANCHINARD Ronald
LOCALISATION		RESULTAT	
Sol		Fr1:Amiante non détecté

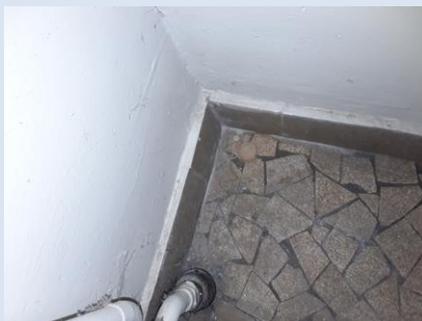
PRELEVEMENT : 304LAE0202P001			
NOM DU CLIENT	NUMERO DU DOSSIER		PIECE OU LOCAL
OPH77	304LAE0202 11/04/2019		Cuisine (RC)
ELEMENT	DESCRIPTIF DU LABORATOIRE	DATE DE PRELEVEMENT	NOM DE L'OPERATEUR
Colle carrelage	Joint cassant gris en vrac	11/04/2019	FRANCHINARD Ronald
LOCALISATION		RESULTAT	
Sol		Fr2:Amiante non détecté

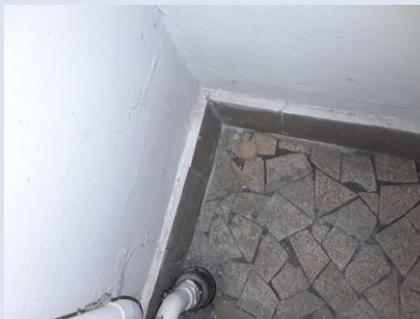
PRELEVEMENT : 304LAE0202P001			
NOM DU CLIENT	NUMERO DU DOSSIER	PIECE OU LOCAL	
OPH77	304LAE0202 11/04/2019	Cuisine (RC)	
ELEMENT	DESCRIPTIF DU LABORATOIRE	DATE DE PRELEVEMENT	NOM DE L'OPERATEUR
Colle carrelage	Carrelage	11/04/2019	FRANCHINARD Ronald
LOCALISATION		RESULTAT	
Sol		Fr3:Amiante non détecté

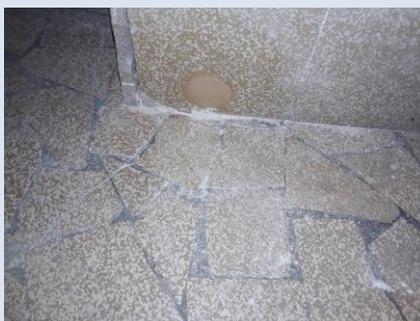
PRELEVEMENT : 304LAE0202P002			
NOM DU CLIENT	NUMERO DU DOSSIER	PIECE OU LOCAL	
OPH77	304LAE0202 11/04/2019	Cuisine (RC)	
ELEMENT	DESCRIPTIF DU LABORATOIRE	DATE DE PRELEVEMENT	NOM DE L'OPERATEUR
Colle plinthe	Colle beige en vrac hétérogène	11/04/2019	FRANCHINARD Ronald
LOCALISATION		RESULTAT	
Mur D		Fr1:Amiante non détecté

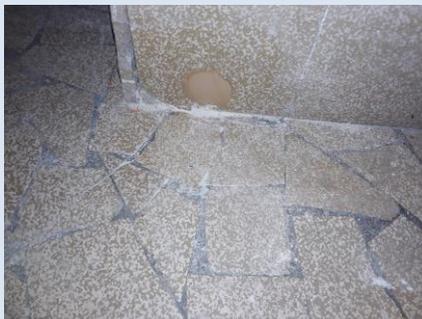
PRELEVEMENT : 304LAE0202P002			
NOM DU CLIENT	NUMERO DU DOSSIER	PIECE OU LOCAL	
OPH77	304LAE0202 11/04/2019	Cuisine (RC)	
ELEMENT	DESCRIPTIF DU LABORATOIRE	DATE DE PRELEVEMENT	NOM DE L'OPERATEUR
Colle plinthe	Carrelage	11/04/2019	FRANCHINARD Ronald
LOCALISATION		RESULTAT	
Mur D		Fr2:Amiante non détecté

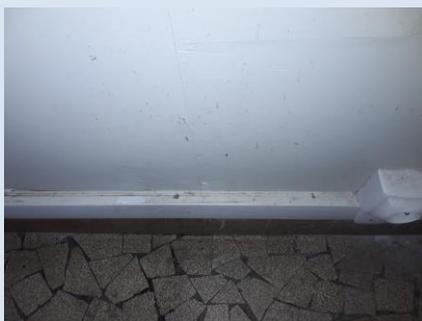
PRELEVEMENT : 304LAE0202P003			
NOM DU CLIENT	NUMERO DU DOSSIER	PIECE OU LOCAL	
OPH77	304LAE0202 11/04/2019	Cuisine (RC)	
ELEMENT	DESCRIPTIF DU LABORATOIRE	DATE DE PRELEVEMENT	NOM DE L'OPERATEUR
Enduit béton	Enduit plâtreux blanc en vrac + peintures multiples non séparable	11/04/2019	FRANCHINARD Ronald
LOCALISATION		RESULTAT	
Mur A		Amiante non détecté

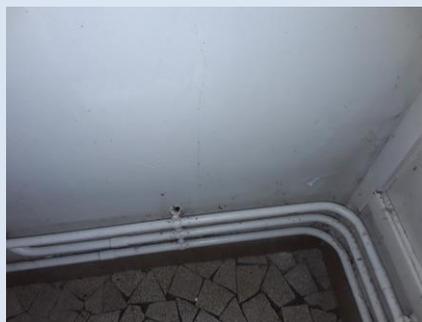
PRELEVEMENT : 304LAE0202P004			
NOM DU CLIENT	NUMERO DU DOSSIER	PIECE OU LOCAL	
OPH77	304LAE0202 11/04/2019	Cuisine (RC)	
ELEMENT	DESCRIPTIF DU LABORATOIRE	DATE DE PRELEVEMENT	NOM DE L'OPERATEUR
Enduit béton	Enduit plâtreux blanc en vrac + peintures multiples non séparable	11/04/2019	FRANCHINARD Ronald
LOCALISATION		RESULTAT	
Mur B		Amiante non détecté

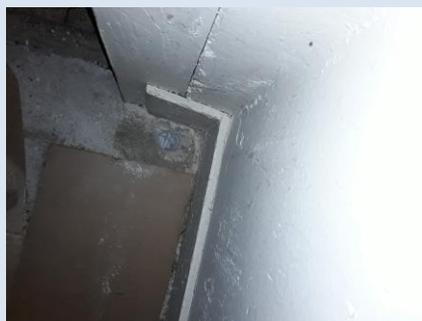
PRELEVEMENT : 304LAE0202P006			
NOM DU CLIENT	NUMERO DU DOSSIER	PIECE OU LOCAL	
OPH77	304LAE0202 11/04/2019	Placard (RC)	
ELEMENT	DESCRIPTIF DU LABORATOIRE	DATE DE PRELEVEMENT	NOM DE L'OPERATEUR
Enduit ciment	Enduit compact gris hétérogène + peinture en faible quantité non séparable	11/04/2019	FRANCHINARD Ronald
LOCALISATION		RESULTAT	
Sol		Amiante non détecté

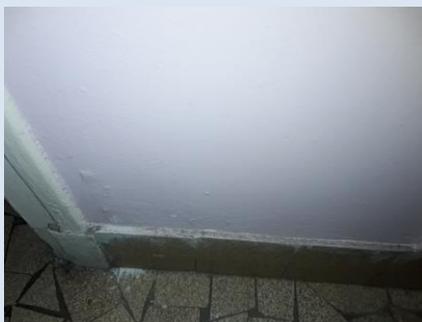
PRELEVEMENT : 304LAE0202P007			
NOM DU CLIENT	NUMERO DU DOSSIER	PIECE OU LOCAL	
OPH77	304LAE0202 11/04/2019	Salle de bains (RC)	
ELEMENT	DESCRIPTIF DU LABORATOIRE	DATE DE PRELEVEMENT	NOM DE L'OPERATEUR
Enduit	Enduit plâtreux blanc en vrac + peintures multiples non séparable	11/04/2019	FRANCHINARD Ronald
LOCALISATION		RESULTAT	
Mur D		Amiante non détecté

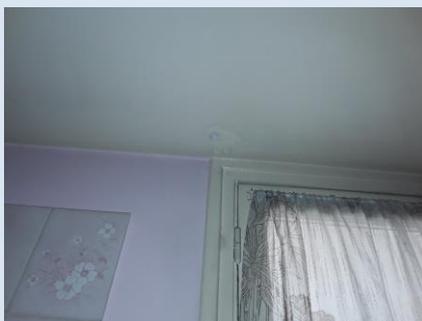
PRELEVEMENT : 304LAE0202P008			
NOM DU CLIENT	NUMERO DU DOSSIER	PIECE OU LOCAL	
OPH77	304LAE0202 11/04/2019	Salle de bains (RC)	
ELEMENT	DESCRIPTIF DU LABORATOIRE	DATE DE PRELEVEMENT	NOM DE L'OPERATEUR
Enduit béton	Enduit plâtreux blanc en vrac + peintures multiples non séparable	11/04/2019	FRANCHINARD Ronald
LOCALISATION		RESULTAT	
Plafond		Amiante non détecté

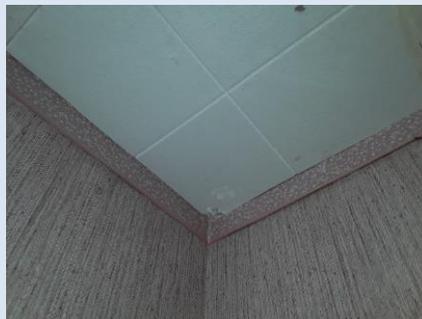
PRELEVEMENT : 304LAE0202P009			
NOM DU CLIENT	NUMERO DU DOSSIER		PIECE OU LOCAL
OPH77	304LAE0202 11/04/2019		Chambre 1 (RC)
ELEMENT	DESCRIPTIF DU LABORATOIRE	DATE DE PRELEVEMENT	NOM DE L'OPERATEUR
Colle polystyrène	Matériau en polystyrène blanc	11/04/2019	FRANCHINARD Ronald
LOCALISATION		RESULTAT	
Plafond		Fr1:Amiante non détecté

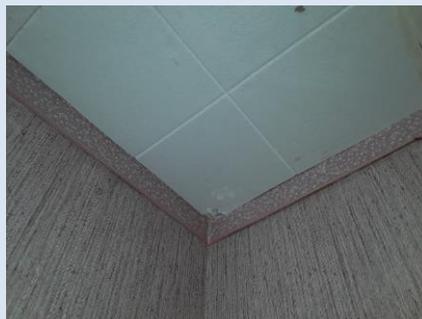
PRELEVEMENT : 304LAE0202P009			
NOM DU CLIENT	NUMERO DU DOSSIER		PIECE OU LOCAL
OPH77	304LAE0202 11/04/2019		Chambre 1 (RC)
ELEMENT	DESCRIPTIF DU LABORATOIRE	DATE DE PRELEVEMENT	NOM DE L'OPERATEUR
Colle polystyrène	Peintures multiples non séparable + couche plâtreuse blanche en vrac	11/04/2019	FRANCHINARD Ronald
LOCALISATION		RESULTAT	
Plafond		Fr2:Amiante non détecté

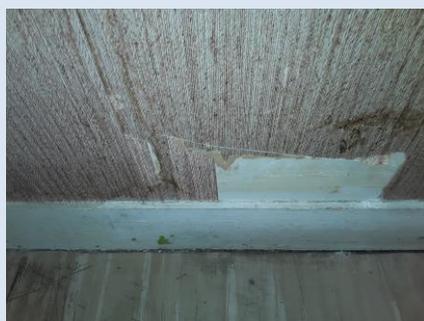
PRELEVEMENT : 304LAE0202P010			
NOM DU CLIENT	NUMERO DU DOSSIER	PIECE OU LOCAL	
OPH77	304LAE0202 11/04/2019	Chambre 1 (RC)	
ELEMENT	DESCRIPTIF DU LABORATOIRE	DATE DE PRELEVEMENT	NOM DE L'OPERATEUR
Enduit béton	Enduit plâtreux blanc en vrac + peintures multiples non séparable	11/04/2019	FRANCHINARD Ronald
LOCALISATION		RESULTAT	
Mur B		Amiante non détecté

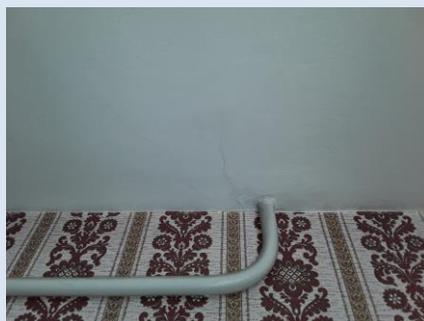
PRELEVEMENT : 304LAE0202P011			
NOM DU CLIENT	NUMERO DU DOSSIER	PIECE OU LOCAL	
OPH77	304LAE0202 11/04/2019	Séjour (RC)	
ELEMENT	DESCRIPTIF DU LABORATOIRE	DATE DE PRELEVEMENT	NOM DE L'OPERATEUR
Enduit béton	Enduit plâtreux blanc en vrac + peintures multiples non séparable	11/04/2019	FRANCHINARD Ronald
LOCALISATION		RESULTAT	
Plafond		Amiante non détecté

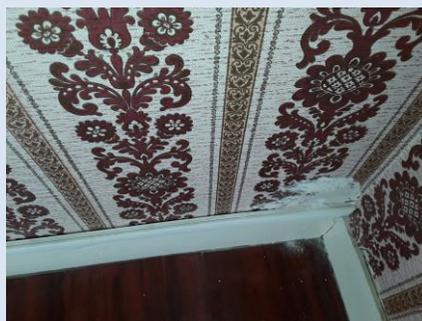
**PRELEVEMENT : 304LAE0202P012**

NOM DU CLIENT	NUMERO DU DOSSIER	PIECE OU LOCAL	
OPH77	304LAE0202 11/04/2019	Séjour (RC)	
ELEMENT	DESCRIPTIF DU LABORATOIRE	DATE DE PRELEVEMENT	NOM DE L'OPERATEUR
Enduit béton	Enduit plâtreux blanc en vrac + peinture en faible quantité non séparable + matériau gris en faible quantité en vrac non séparable	11/04/2019	FRANCHINARD Ronald
LOCALISATION		RESULTAT	
Mur D		Amiante non détecté

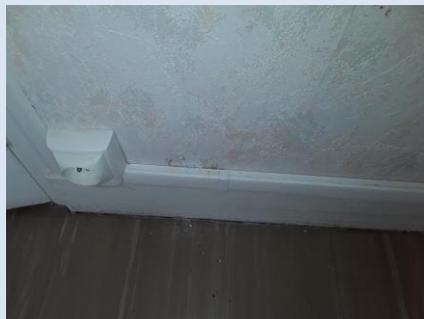
PRELEVEMENT : 304LAE0202P015			
NOM DU CLIENT	NUMERO DU DOSSIER	PIECE OU LOCAL	
OPH77	304LAE0202 11/04/2019	Chambre 2 (RC)	
ELEMENT	DESCRIPTIF DU LABORATOIRE	DATE DE PRELEVEMENT	NOM DE L'OPERATEUR
Enduit	Enduit plâtreux blanc en vrac + peintures multiples non séparable + matériau gris en faible quantité en vrac non séparable	11/04/2019	FRANCHINARD Ronald
LOCALISATION		RESULTAT	
Mur F		Amiante non détecté
