Rapport de Repérage des matériaux et produits contenant de l'amiante avant réalisation de travaux dans un immeuble bâti

Numéro de dossier : MA2205060116
Date d'intervention : 06/05/2022

19 Rue du Merisier (304LAB0202)
77430 Champagne-sur-Seine

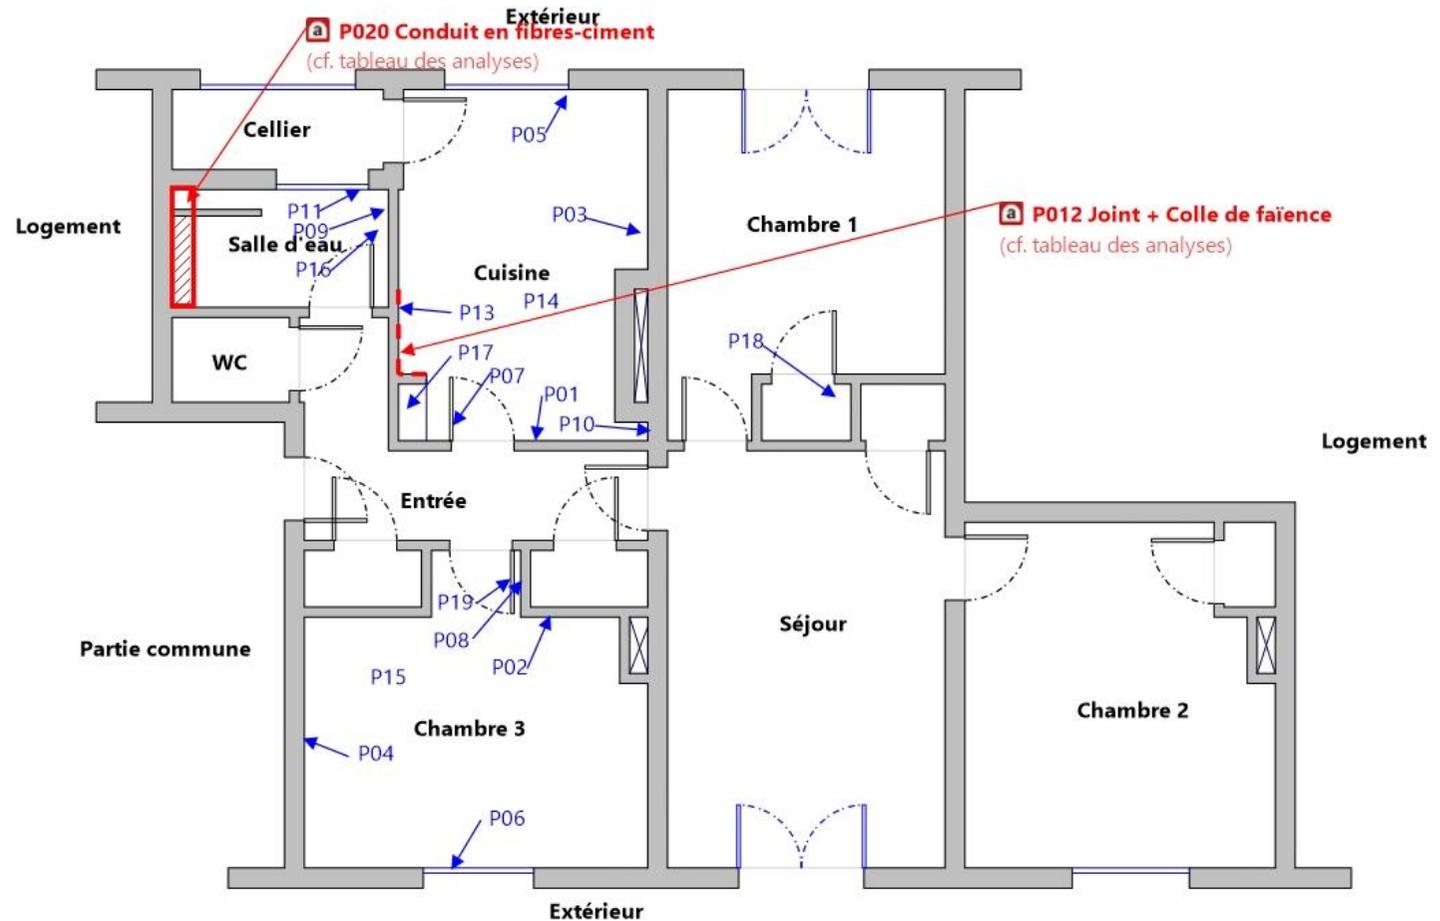
ZPSO	Niveau	Localisation	Zone	Description du prélèvement réalisé	Surface indicative
ZPSO007	2ème étage Porte 127	Cuisine	Faïence mur CD	<u>Analyse : P012</u> - Matériau dur de type carrelage, faïence (blanc) ; matériau de type peinture (marron) ; matériau de type peinture (rouge) ; matériau semi-dur de type joint (blanc) ; matériau dur de type ciment-colle (fibreuse) (blanc) (Présence d'amiante)	2m2
ZPSO012	2ème étage Porte 127	Salle d'eau	Gaine de ventilation	<u>Analyse : P020</u> - Matériau de type système d'enduit peinture (bleu) ; matériau dur fibreux de type fibres-ciment (gris) (Présence d'amiante)	1,5ml

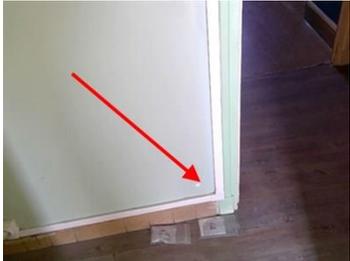
Cuisine	4	Cloison	Oui 2ème étage Porte 127 - Cuisine : Mur A	<p><u>Identifiant:</u> ZPSO001</p> <p><u>Echantillon:</u> MA2205060116/P001, réf. labo.: 22RI021363-001 MA2205060116/P002, réf. labo.: 22RI021363-002</p> <p><u>Description:</u> Couche1: Peinture + Couche2: Enduit à base de plâtre</p> <p><u>Composant de la construction:</u> 3 - Parois verticales intérieures - Revêtements de murs, poteaux, cloisons, gaines, coffres + 3 - Parois verticales intérieures - Murs et cloisons maçonnés</p> <p><u>Partie à sonder:</u> Couche1: Peinture + Couche2: Enduit à base de plâtre</p> <p><u>Justificatif:</u> Après analyse en laboratoire</p>	<p><u>Analyse:</u> P001</p> <p><u>Partie analysée par le laboratoire:</u> - Matériau de type peinture (de différentes couleurs) ; matériau semi-dur de type plâtre (blanc) : Absence d'amiante</p>

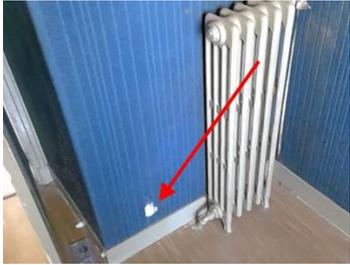
Chambre 3	8	Cloison	Oui 2ème étage Porte 127 - Chambre 3 : Mur B	<p><u>Identifiant:</u> ZPSO001 <u>Echantillon:</u> MA2205060116/P001, réf. labo.: 22RI021363-001 MA2205060116/P002, réf. labo.: 22RI021363-002 <u>Description:</u> Couche1: Peinture + Couche2: Enduit à base de plâtre <u>Composant de la construction:</u> 3 - Parois verticales intérieures - Revêtements de murs, poteaux, cloisons, gaines, coffres + 3 - Parois verticales intérieures - Murs et cloisons maçonnés <u>Partie à sonder:</u> Couche1: Peinture + Couche2: Enduit à base de plâtre <u>Justificatif:</u> Après analyse en laboratoire</p>	<p><u>Analyse:</u> P002 <u>Partie analysée par le laboratoire:</u> - Phase 2 Matériau fibreux de type papier peint (bleu) ; matériau de type colle (transparent) ; matériau semi-dur de type plâtre (blanc) Absence d'amiante - Phase 3 Matériau semi-dur de type plâtre (blanc) Absence d'amiante</p>

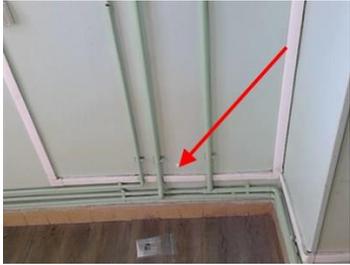
Cuisine	4	Mur de refend	Oui 2ème étage Porte 127 - Cuisine : Mur F	<p><u>Identifiant:</u> ZPSO002 <u>Echantillon:</u> MA2205060116/P003, réf. labo.: 22RI021363-003 MA2205060116/P004, réf. labo.: 22RI021363-004 <u>Description:</u> Couche1: Peinture + Couche2: Enduit à base de plâtre <u>Composant de la construction:</u> 3 - Pariois verticales intérieures - Revêtements de murs, poteaux, cloisons, gaines, coffres + 3 - Pariois verticales intérieures - Murs et cloisons maçonnés <u>Partie à sonder:</u> Couche1: Peinture + Couche2: Enduit à base de plâtre <u>Justificatif:</u> Après analyse en laboratoire</p>	<p><u>Analyse:</u> P003 <u>Partie analysée par le laboratoire:</u> - Matériau de type peinture (de différentes couleurs) ; matériau semi-dur de type plâtre (blanc) : Absence d'amiante</p>

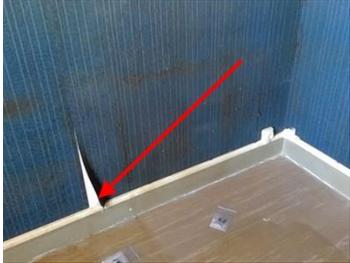
Chambre 2	7	Mur de refend	Sondage et extension de la ZPSO du ou des prélèvement(s) : P003, P004	<p><u>Identifiant:</u> ZPSO002</p> <p><u>Echantillon:</u> MA2205060116/P003, réf. labo.: 22RI021363-003 MA2205060116/P004, réf. labo.: 22RI021363-004</p> <p><u>Description:</u> Couche1: Peinture + Couche2: Enduit à base de plâtre</p> <p><u>Composant de la construction:</u> 3 - Parois verticales intérieures - Revêtements de murs, poteaux, cloisons, gaines, coffres + 3 - Parois verticales intérieures - Murs et cloisons maçonnés</p> <p><u>Partie à sonder:</u> Couche1: Peinture + Couche2: Enduit à base de plâtre</p> <p><u>Justificatif:</u> Après analyse en laboratoire</p>	<p><u>Analyse:</u> P003, P004</p>	Idem photo : P003; P004
Chambre 3	8	Mur de refend	Oui 2ème étage Porte 127 - Chambre 3 : Mur H	<p><u>Identifiant:</u> ZPSO002</p> <p><u>Echantillon:</u> MA2205060116/P003, réf. labo.: 22RI021363-003 MA2205060116/P004, réf. labo.: 22RI021363-004</p> <p><u>Description:</u> Couche1: Peinture + Couche2: Enduit à base de plâtre</p> <p><u>Composant de la construction:</u> 3 - Parois verticales intérieures - Revêtements de murs, poteaux, cloisons, gaines, coffres + 3 - Parois verticales intérieures - Murs et cloisons maçonnés</p> <p><u>Partie à sonder:</u> Couche1: Peinture + Couche2: Enduit à base de plâtre</p> <p><u>Justificatif:</u> Après analyse en laboratoire</p>	<p><u>Analyse:</u> P004</p> <p><u>Partie analysée par le laboratoire:</u></p> <ul style="list-style-type: none"> - Phase 2 Matériau fibreux de type papier peint (bleu) ; matériau de type colle (transparent) ; matériau semi-dur de type plâtre (blanc) Absence d'amiante - Phase 3 Matériau semi-dur de type plâtre (blanc) Absence d'amiante

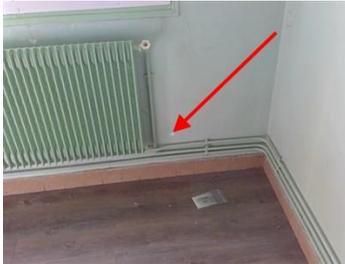
Localisation	n° de sondage	Zone	Prélèvement effectué / Sondage et extension	Echantillon	Analyse	Photo
Salle d'eau	1	Mur donnant sur extérieur	Sondage et extension de la ZPSO du ou des prélèvement(s) : P005, P006	<p><u>Identifiant:</u> ZPSO003</p> <p><u>Echantillon:</u> MA2205060116/P005, réf. labo.: 22RI021363-005 MA2205060116/P006, réf. labo.: 22RI021363-006</p> <p><u>Description:</u> Couche1: Peinture + Couche2: Enduit à base de plâtre</p> <p><u>Composant de la construction:</u> 3 - Parois verticales intérieures - Revêtements de murs, poteaux, cloisons, gaines, coffres + 3 - Parois verticales intérieures - Murs et cloisons maçonnés</p> <p><u>Partie à sonder:</u> Couche1: Peinture + Couche2: Enduit à base de plâtre</p> <p><u>Justificatif:</u> Après analyse en laboratoire</p>	<p><u>Analyse:</u> P005, P006</p>	Idem photo : P005; P006
Cuisine	2	Mur donnant sur extérieur	Oui 2ème étage Porte 127 - Cuisine : Mur E	<p><u>Identifiant:</u> ZPSO003</p> <p><u>Echantillon:</u> MA2205060116/P005, réf. labo.: 22RI021363-005 MA2205060116/P006, réf. labo.: 22RI021363-006</p> <p><u>Description:</u> Couche1: Peinture + Couche2: Enduit à base de plâtre</p> <p><u>Composant de la construction:</u> 3 - Parois verticales intérieures - Revêtements de murs, poteaux, cloisons, gaines, coffres + 3 - Parois verticales intérieures - Murs et cloisons maçonnés</p> <p><u>Partie à sonder:</u> Couche1: Peinture + Couche2: Enduit à base de plâtre</p> <p><u>Justificatif:</u> Après analyse en laboratoire</p>	<p><u>Analyse:</u> P005</p> <p><u>Partie analysée par le laboratoire:</u> - Matériau de type peinture (de différentes couleurs) ; matériau semi-dur de type plâtre (blanc) : Absence d'amiante</p>

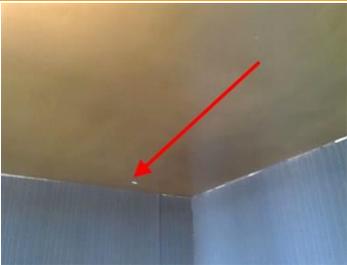
Chambre 3	8	Plafond	Oui 2ème étage Porte 127 - Chambre 3 : Plafond	<p><u>Identifiant:</u> ZPSO009</p> <p><u>Echantillon:</u> MA2205060116/P014, réf. labo.: 22RI021363-014 MA2205060116/P015, réf. labo.: 22RI021363-015</p> <p><u>Description:</u> Couche1: Peinture + Couche2: Enduit à base de plâtre</p> <p><u>Composant de la construction:</u> 4 - Plafonds et faux plafonds - Plafonds</p> <p><u>Partie à sonder:</u> Couche1: Peinture + Couche2: Enduit à base de plâtre</p> <p><u>Justificatif:</u> Après analyse en laboratoire</p>	<p><u>Analyse:</u> P015</p> <p><u>Partie analysée par le laboratoire:</u> - Matériau de type peinture (marron) ; matériau semi-dur de type enduit (beige) ; matériau semi-dur de type plâtre (blanc) : Absence d'amiante</p>

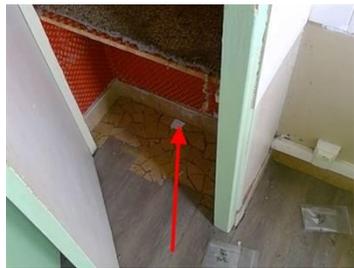
Cuisine	4	Sol	Oui 2ème étage Porte 127 - Cuisine : Sol	<p><u>Identifiant:</u> ZPSO010</p> <p><u>Echantillon:</u> MA2205060116/P016, réf. labo.: 22RI021363-016 MA2205060116/P017, réf. labo.: 22RI021363-017</p> <p><u>Description:</u> Couche1: Colle non bitumineuse + Couche2: Joint de carrelage + Couche3: Colle de carrelage</p> <p><u>Composant de la construction:</u> 5 - Planchers et planchers techniques - Revêtements de sols</p> <p><u>Partie à sonder:</u> Couche1: Colle non bitumineuse + Couche2: Joint de carrelage + Couche3: Colle de carrelage</p> <p><u>Justificatif:</u> Après analyse en laboratoire</p>	<p><u>Analyse:</u> P017</p> <p><u>Partie analysée par le laboratoire:</u> - Matériau dur de type carrelage, faïence (beige) ; matériau dur de type ciment-colle (gris) : Absence d'amiante</p>

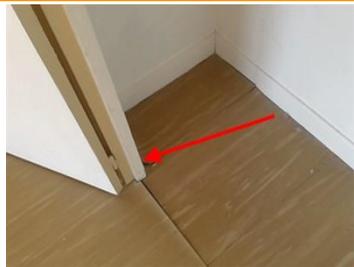
Localisation	n° de sondage	Zone	Prélèvement effectué / Sondage et extension	Echantillon	Analyse	Photo
Séjour	1	Sol	Sondage et extension de la ZPSO du ou des prélèvement(s) : P018, P019	<p><u>Identifiant:</u> ZPSO011</p> <p><u>Echantillon:</u> MA2205060116/P018, réf. labo.: 22RI021363-018 MA2205060116/P019, réf. labo.: 22RI021363-019</p> <p><u>Description:</u> Couche1: Revêtement souple + Couche2: Colle non bitumineuse + Couche3: Ragréage</p> <p><u>Composant de la construction:</u> 5 - Planchers et planchers techniques - Revêtements de sols</p> <p><u>Partie à sonder:</u> Couche1: Revêtement souple + Couche2: Colle non bitumineuse + Couche3: Ragréage</p> <p><u>Justificatif:</u> Après analyse en laboratoire</p>	<p><u>Analyse:</u> P018, P019</p>	Idem photo : P018; P019
Chambre 1	2	Sol	Oui 2ème étage Porte 127 - Chambre 1 : Sol	<p><u>Identifiant:</u> ZPSO011</p> <p><u>Echantillon:</u> MA2205060116/P018, réf. labo.: 22RI021363-018 MA2205060116/P019, réf. labo.: 22RI021363-019</p> <p><u>Description:</u> Couche1: Revêtement souple + Couche2: Colle non bitumineuse + Couche3: Ragréage</p> <p><u>Composant de la construction:</u> 5 - Planchers et planchers techniques - Revêtements de sols</p> <p><u>Partie à sonder:</u> Couche1: Revêtement souple + Couche2: Colle non bitumineuse + Couche3: Ragréage</p> <p><u>Justificatif:</u> Après analyse en laboratoire</p>	<p><u>Analyse:</u> P018</p> <p><u>Partie analysée par le laboratoire:</u> - Phase 1 Matériau souple de type dalle de sol (marron) Absence d'amiante - Phase 2 Matériau de type colle (jaune) ; matériau dur de type mortier, béton, chape (gris) Absence d'amiante</p>
