Rapport de Repérage des matériaux et produits contenant de l'amiante avant réalisation de travaux dans un immeuble bâti

Numéro de dossier : MA2211167973
Rapport édité le : 22/11/2022

52b RUE DE LA LIBERATION
77430 CHAMPAGNE SUR SEINE

Lot numéro 304LAD0102,

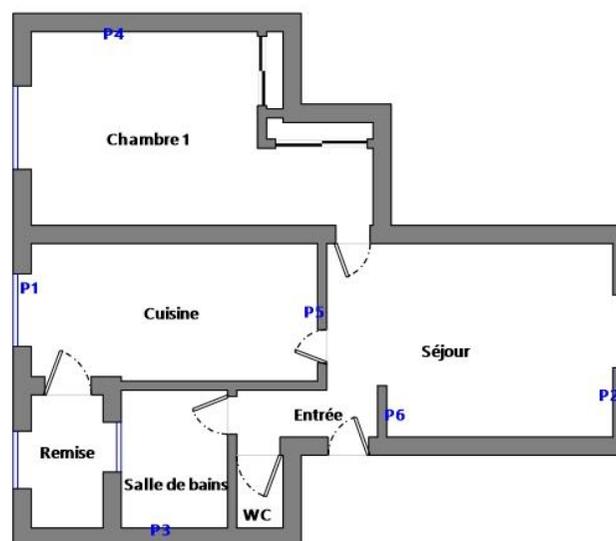
Murs

ZPSO	Niveau	Localisation	Zone	Description du prélèvement réalisé	Surface indicative
Néant		-	-	-
