Rapport de repérage des matériaux et produits contenant de l'amiante avant réalisation de travaux dans un immeuble bâti

Numéro de dossier : MA2203034862
Date d'édition: 01/04/2022

304LAE0301
52t RUE DE LA LIBERATION
(304LAE0301)
77430 CHAMPAGNE SUR SEINE
BAT 52 Etage 3 Porte 152
Lot numéro 304LAE0301,

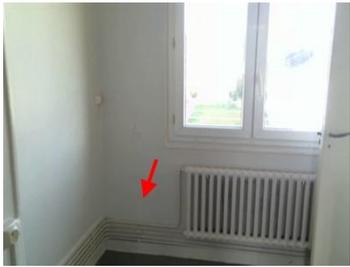
Localisation	n° de sondage	Zone	Prélèvement effectué / Sondage et extension	Echantillon	Analyse	Photo
Cuisine	1	Mur donnant sur extérieur	Oui 3ème étage Porte 152 - Cuisine : Mur E	<u>Identifiant:</u> ZPSO001 <u>Echantillon:</u> MA2203034862/P001, réf. labo.: 22RI013480-001 MA2203034862/P002, réf. labo.: 22RI013480-002 <u>Description:</u> Couche1: Peinture + Couche2: Enduit à base de plâtre lissé ou taloché <u>Composant de la construction:</u> 3 - Parois verticales intérieures - Revêtements de murs, poteaux, cloisons, gaines, coffres + 3 - Parois verticales intérieures - Murs et cloisons maçonnés <u>Partie à sonder:</u> Couche1: Peinture + Couche2: Enduit à base de plâtre lissé ou taloché <u>Justificatif:</u> Après analyse en laboratoire	<u>Analyse:</u> P001 <u>Partie analysée par le laboratoire:</u> - Matériau de type peinture (jaune) ; matériau semi-dur de type plâtre (blanc) : Absence d'amiante

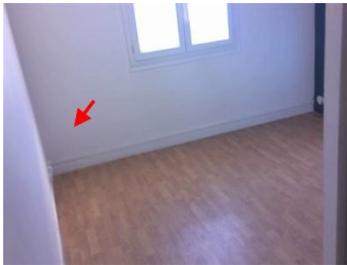
Séjour	2	Mur donnant sur extérieur	Sondage et extension de la ZPSO du ou des prélèvement(s) : P001, P002	<p><u>Identifiant:</u> ZPSO001</p> <p><u>Echantillon:</u> MA2203034862/P001, réf. labo.: 22RI013480-001 MA2203034862/P002, réf. labo.: 22RI013480-002</p> <p><u>Description:</u> Couche1: Peinture + Couche2: Enduit à base de plâtre lissé ou taloché</p> <p><u>Composant de la construction:</u> 3 - Parois verticales intérieures - Revêtements de murs, poteaux, cloisons, gaines, coffres + 3 - Parois verticales intérieures - Murs et cloisons maçonnés</p> <p><u>Partie à sonder:</u> Couche1: Peinture + Couche2: Enduit à base de plâtre lissé ou taloché</p> <p><u>Justificatif:</u> Après analyse en laboratoire</p>	<p><u>Analyse:</u> P001, P002</p>	Idem photo : P001; P002
Chambre 1	3	Mur donnant sur extérieur	Oui 3ème étage Porte 152 - Chambre 1 : Mur B	<p><u>Identifiant:</u> ZPSO001</p> <p><u>Echantillon:</u> MA2203034862/P001, réf. labo.: 22RI013480-001 MA2203034862/P002, réf. labo.: 22RI013480-002</p> <p><u>Description:</u> Couche1: Peinture + Couche2: Enduit à base de plâtre lissé ou taloché</p> <p><u>Composant de la construction:</u> 3 - Parois verticales intérieures - Revêtements de murs, poteaux, cloisons, gaines, coffres + 3 - Parois verticales intérieures - Murs et cloisons maçonnés</p> <p><u>Partie à sonder:</u> Couche1: Peinture + Couche2: Enduit à base de plâtre lissé ou taloché</p> <p><u>Justificatif:</u> Après analyse en laboratoire</p>	<p><u>Analyse:</u> P002</p> <p><u>Partie analysée par le laboratoire:</u> - Matériau semi-dur de type plâtre (blanc) : Absence d'amiante</p>

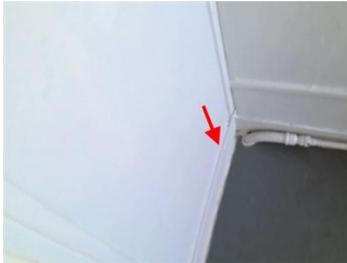
Localisation	n° de sondage	Zone	Prélèvement effectué / Sondage et extension	Echantillon	Analyse	Photo
Cuisine	1	Cloison	Oui 3ème étage Porte 152 - Cuisine : Mur A	<u>Identifiant:</u> ZPSO003 <u>Echantillon:</u> MA2203034862/P005, réf. labo.: 22RI013480-005 MA2203034862/P006, réf. labo.: 22RI013480-006 <u>Description:</u> Couche1: Peinture + Couche2: Enduit à base de plâtre lissé ou taloché <u>Composant de la construction:</u> 3 - Parois verticales intérieures - Revêtements de murs, poteaux, cloisons, gaines, coffres + 3 - Parois verticales intérieures - Murs et cloisons maçonnés <u>Partie à sonder:</u> Couche1: Peinture + Couche2: Enduit à base de plâtre lissé ou taloché <u>Justificatif:</u> Après analyse en laboratoire	<u>Analyse:</u> P005 <u>Partie analysée par le laboratoire:</u> - Matériau de type peinture (orange) ; matériau de type peinture (jaune) ; matériau semi-dur de type plâtre (blanc) : Absence d'amiante

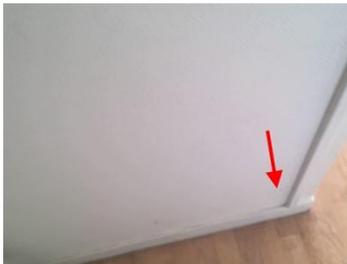
Séjour	2	Cloison	Sondage et extension de la ZPSO du ou des prélèvement(s) : P005, P006	<u>Identifiant:</u> ZPSO003 <u>Echantillon:</u> MA2203034862/P005, réf. labo.: 22RI013480-005 MA2203034862/P006, réf. labo.: 22RI013480-006 <u>Description:</u> Couche1: Peinture + Couche2: Enduit à base de plâtre lissé ou taloché <u>Composant de la construction:</u> 3 - Parois verticales intérieures - Revêtements de murs, poteaux, cloisons, gaines, coffres + 3 - Parois verticales intérieures - Murs et cloisons maçonnés <u>Partie à sonder:</u> Couche1: Peinture + Couche2: Enduit à base de plâtre lissé ou taloché <u>Justificatif:</u> Après analyse en laboratoire	<u>Analyse:</u> P005, P006	Idem photo : P005; P006
Entrée	3	Cloison	Oui 3ème étage Porte 152 - Entrée : Mur B	<u>Identifiant:</u> ZPSO003 <u>Echantillon:</u> MA2203034862/P005, réf. labo.: 22RI013480-005 MA2203034862/P006, réf. labo.: 22RI013480-006 <u>Description:</u> Couche1: Peinture + Couche2: Enduit à base de plâtre lissé ou taloché <u>Composant de la construction:</u> 3 - Parois verticales intérieures - Revêtements de murs, poteaux, cloisons, gaines, coffres + 3 - Parois verticales intérieures - Murs et cloisons maçonnés <u>Partie à sonder:</u> Couche1: Peinture + Couche2: Enduit à base de plâtre lissé ou taloché <u>Justificatif:</u> Après analyse en laboratoire	<u>Analyse:</u> P006 <u>Partie analysée par le laboratoire:</u> - Matériau semi-dur de type plâtre (blanc) : Absence d'amiante

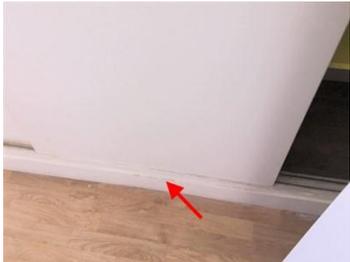
Localisation	n° de sondage	Zone	Prélèvement effectué / Sondage et extension	Echantillon	Analyse	Photo
Séjour	1	Plinthes	Sondage et extension de la ZPSO du ou des prélèvement(s) : P009	<p><u>Identifiant:</u> ZPSO005 <u>Réf. échantillon:</u> MA2203034862/P009 <u>Réf. laboratoire:</u> 22RI013480-009 <u>Description:</u> Peinture décorative (pailletées, gouttelettes, ...) <u>Composant de la construction:</u> 3 - Parois verticales intérieures - Revêtements de murs, poteaux, cloisons, gaines, coffres <u>Partie à sonder:</u> Peinture décorative (pailletées, gouttelettes, ...) <u>Justificatif:</u> Après analyse en laboratoire</p>	<p><u>Analyse:</u> P009</p>	Idem photo : P009
Chambre 1	2	Plinthes	Oui 3ème étage Porte 152 - Chambre 1 : Plinthes	<p><u>Identifiant:</u> ZPSO005 <u>Réf. échantillon:</u> MA2203034862/P009 <u>Réf. laboratoire:</u> 22RI013480-009 <u>Description:</u> Peinture décorative (pailletées, gouttelettes, ...) <u>Composant de la construction:</u> 3 - Parois verticales intérieures - Revêtements de murs, poteaux, cloisons, gaines, coffres <u>Partie à sonder:</u> Peinture décorative (pailletées, gouttelettes, ...) <u>Justificatif:</u> Après analyse en laboratoire</p>	<p><u>Analyse:</u> P009 <u>Partie analysée par le laboratoire:</u> - Matériau de type peinture (de différentes couleurs) ; matériau semi-dur fibreux de type bois, copeaux (marron) : Absence d'amiante</p>

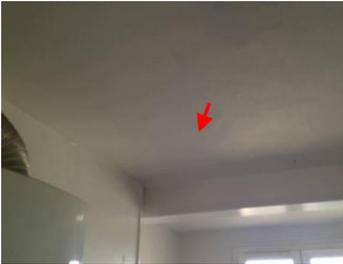
Localisation	n° de sondage	Zone	Prélèvement effectué / Sondage et extension	Echantillon	Analyse	Photo
Cuisine	1	Plafond	Oui 3ème étage Porte 152 - Cuisine : Plafond	<p><u>Identifiant:</u> ZPSO004 <u>Echantillon:</u> MA2203034862/P007, réf. labo.: 22RI013480-007 MA2203034862/P008, réf. labo.: 22RI013480-008 <u>Description:</u> Couche1: Peinture décorative (pailletées, gouttelettes...) + Couche2: Enduit à base de plâtre lissé ou taloché <u>Composant de la construction:</u> 4 - Plafonds et faux plafonds - Plafonds <u>Partie à sonder:</u> Couche1: Peinture décorative (pailletées, gouttelettes...) + Couche2: Enduit à base de plâtre lissé ou taloché <u>Justificatif:</u> Après analyse en laboratoire</p>	<p><u>Analyse:</u> P008 <u>Partie analysée par le laboratoire:</u> - Matériau de type peinture (orange) ; matériau de type peinture (beige) ; matériau semi-dur de type plâtre (blanc) : Absence d'amiante</p>

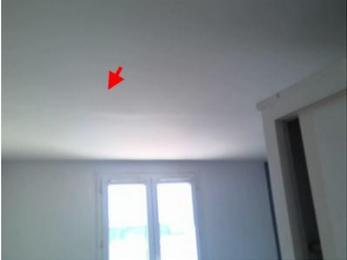
Chambre 1	3	Plafond	Oui 3ème étage Porte 152 - Chambre 1 : Plafond	<p>Identifiant: ZPSO004 Echantillon: MA2203034862/P007, réf. labo.: 22RI013480-007 MA2203034862/P008, réf. labo.: 22RI013480-008 Description: Couche1: Peinture décorative (pailletées, gouttelettes...) + Couche2: Enduit à base de plâtre lissé ou taloché Composant de la construction: 4 - Plafonds et faux plafonds - Plafonds Partie à sonder: Couche1: Peinture décorative (pailletées, gouttelettes...) + Couche2: Enduit à base de plâtre lissé ou taloché Justificatif: Après analyse en laboratoire</p>	<p>Analyse: P007 Partie analysée par le laboratoire: - Phase 1 Matériau de type système d'enduit peinture (blanc) ; matériau semi-dur de type plâtre (blanc) Absence d'amiante - Phase 2 Matériau semi-dur de type plâtre (blanc) Absence d'amiante</p>

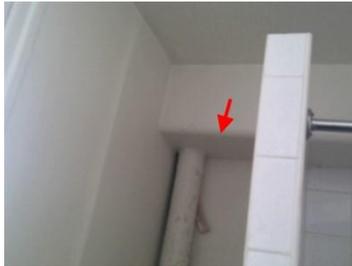
ZPSO	Niveau	Localisation	Zone	Description du prélèvement réalisé	Surface indicative
ZPSO006	3ème étage Porte 152	Salle de bains	Murs et plafonds	Analyse : P010 - Matériau de type peinture (beige) ; matériau dur fibreux de type fibres-ciment (gris) (Présence d'amiante)	1U

ZPSO006 : Conduit en fibres-ciment						
Niveau : 3ème étage Porte 152						
Localisation	n° de sondage	Zone	Prélèvement effectué / Sondage et extension	Echantillon	Analyse	Photo
Salle de bains	1	Murs et plafonds	Oui 3ème étage Porte 152 - Salle de bains : Murs et plafonds	<u>Identifiant:</u> ZPSO006 <u>Réf. échantillon:</u> MA2203034862/P010 <u>Réf. laboratoire:</u> 22RI013480-010 <u>Description:</u> Conduit en fibres-ciment <u>Composant de la construction:</u> 6 - Conduits et accessoires intérieurs - Conduits de fluides (air, eau, vapeur, fumée, échappement, autres fluides) <u>Partie à sonder:</u> Conduit en fibres-ciment <u>Justificatif:</u> Après analyse en laboratoire	<u>Analyse:</u> P010 <u>Partie analysée par le laboratoire:</u> - Matériau de type peinture (beige) ; matériau dur fibreux de type fibres-ciment (gris) : Présence d'amiante

Dans le cas où des matériaux contenant de l'amiante ont été repérés, il convient s'il a lieu de confier le désamiantage à une entreprise certifiée. Le repérage est conforme à la réglementation dans le cadre de cette mission. Toutefois, il n'est jamais possible d'être parfaitement exhaustif, dans la mesure où un sondage n'est représentatif qu'à l'endroit précis du support investigué. Il convient donc de rester toujours très vigilant lors des travaux quant à l'éventuelle mise à jour de matériaux suspects ce qui nécessitera un repérage complémentaire.
