Rapport de mission de repérage des matériaux et produits contenant de l'amiante avant réalisation de travaux

Norme NF X 46-020 V .2017

52 RUE DE LA LIBERATION

LOGEMENT 153
77430 CHAMPAGNE SUR SEINE

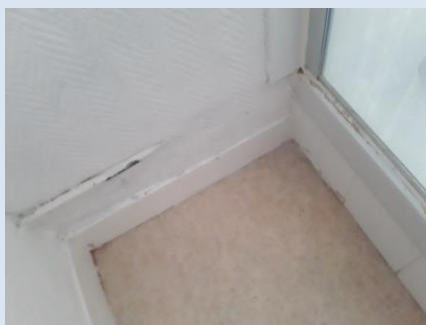
PRELEVEMENT : 304LAE0302P001			
NOM DU CLIENT	NUMERO DU DOSSIER		PIECE OU LOCAL
OPH77	304LAE0302 14/06/2019		Salle de bains (R+3)
ELEMENT	DESCRIPTIF DU LABORATOIRE	DATE DE PRELEVEMENT	NOM DE L'OPERATEUR
Enduit béton	Peinture non séparable + enduit plâtreux blanc	14/06/2019	JULIEN Mickaël
LOCALISATION		RESULTAT	
Mur A		Amiante non détecté

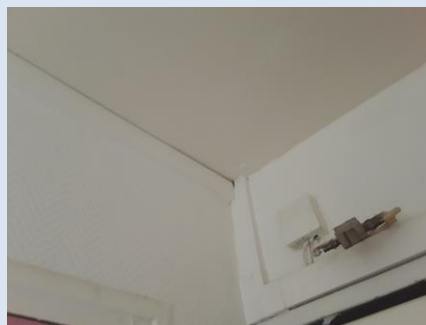
PRELEVEMENT : 304LAE0302P003			
NOM DU CLIENT	NUMERO DU DOSSIER		PIECE OU LOCAL
OPH77	304LAE0302 14/06/2019		Entrée (R+3)
ELEMENT	DESCRIPTIF DU LABORATOIRE	DATE DE PRELEVEMENT	NOM DE L'OPERATEUR
Plâtre	Peinture non séparable + matériau plâtreux blanc	14/06/2019	JULIEN Mickaël
LOCALISATION		RESULTAT	
Plafond		Amiante non détecté

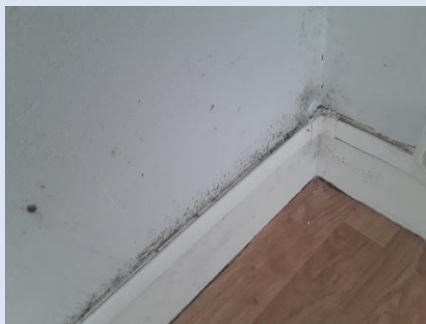
PRELEVEMENT : 304LAE0302P005			
NOM DU CLIENT	NUMERO DU DOSSIER	PIECE OU LOCAL	
OPH77	304LAE0302 14/06/2019	Chambre 2 (R+3)	
ELEMENT	DESCRIPTIF DU LABORATOIRE	DATE DE PRELEVEMENT	NOM DE L'OPERATEUR
Enduit béton	Peinture non séparable + enduit plâtreux blanc	14/06/2019	JULIEN Mickaël
LOCALISATION		RESULTAT	
Mur D		Amiante non détecté

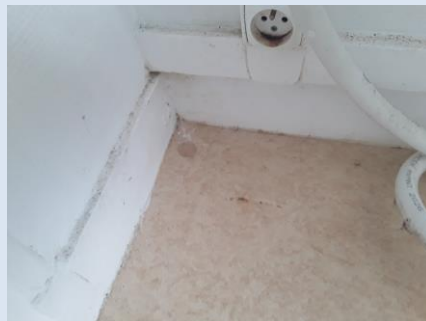
PRELEVEMENT : 304LAE0302P007			
NOM DU CLIENT	NUMERO DU DOSSIER	PIECE OU LOCAL	
OPH77	304LAE0302 14/06/2019	Cuisine (R+3)	
ELEMENT	DESCRIPTIF DU LABORATOIRE	DATE DE PRELEVEMENT	NOM DE L'OPERATEUR
Revêtement souple	Colle grise	14/06/2019	JULIEN Mickaël
LOCALISATION		RESULTAT	
Sol		Fr2:Amiante non détecté

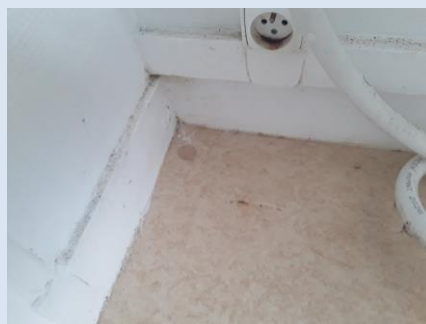
PRELEVEMENT : 304LAE0302P007			
NOM DU CLIENT	NUMERO DU DOSSIER	PIECE OU LOCAL	
OPH77	304LAE0302 14/06/2019	Cuisine (R+3)	
ELEMENT	DESCRIPTIF DU LABORATOIRE	DATE DE PRELEVEMENT	NOM DE L'OPERATEUR
Revêtement souple	Carrelage	14/06/2019	JULIEN Mickaël
LOCALISATION		RESULTAT	
Sol		Fr3:Amiante non détecté

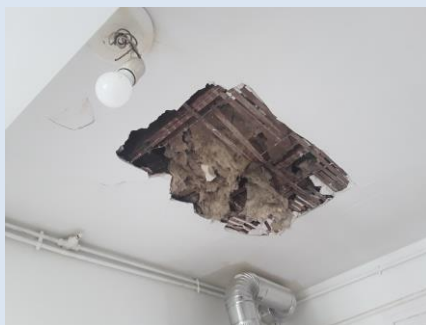
PRELEVEMENT : 304LAE0302P010			
NOM DU CLIENT	NUMERO DU DOSSIER	PIECE OU LOCAL	
OPH77	304LAE0302 14/06/2019	Cuisine (R+3)	
ELEMENT	DESCRIPTIF DU LABORATOIRE	DATE DE PRELEVEMENT	NOM DE L'OPERATEUR
Plâtre	Peintures multiples non séparable + matériau plâtreux blanc	14/06/2019	JULIEN Mickaël
LOCALISATION		RESULTAT	
Plafond		Amiante non détecté	
EMPLACEMENT
