Rapport de Repérage Amiante Avant réalisation de travaux dans un immeuble bâti

Numéro de dossier : 1304240
Date d'intervention : 10/02/2021

52B rue de la Libération LOG 139
(304lad0002)
77430 CHAMPAGNE SUR SEINE

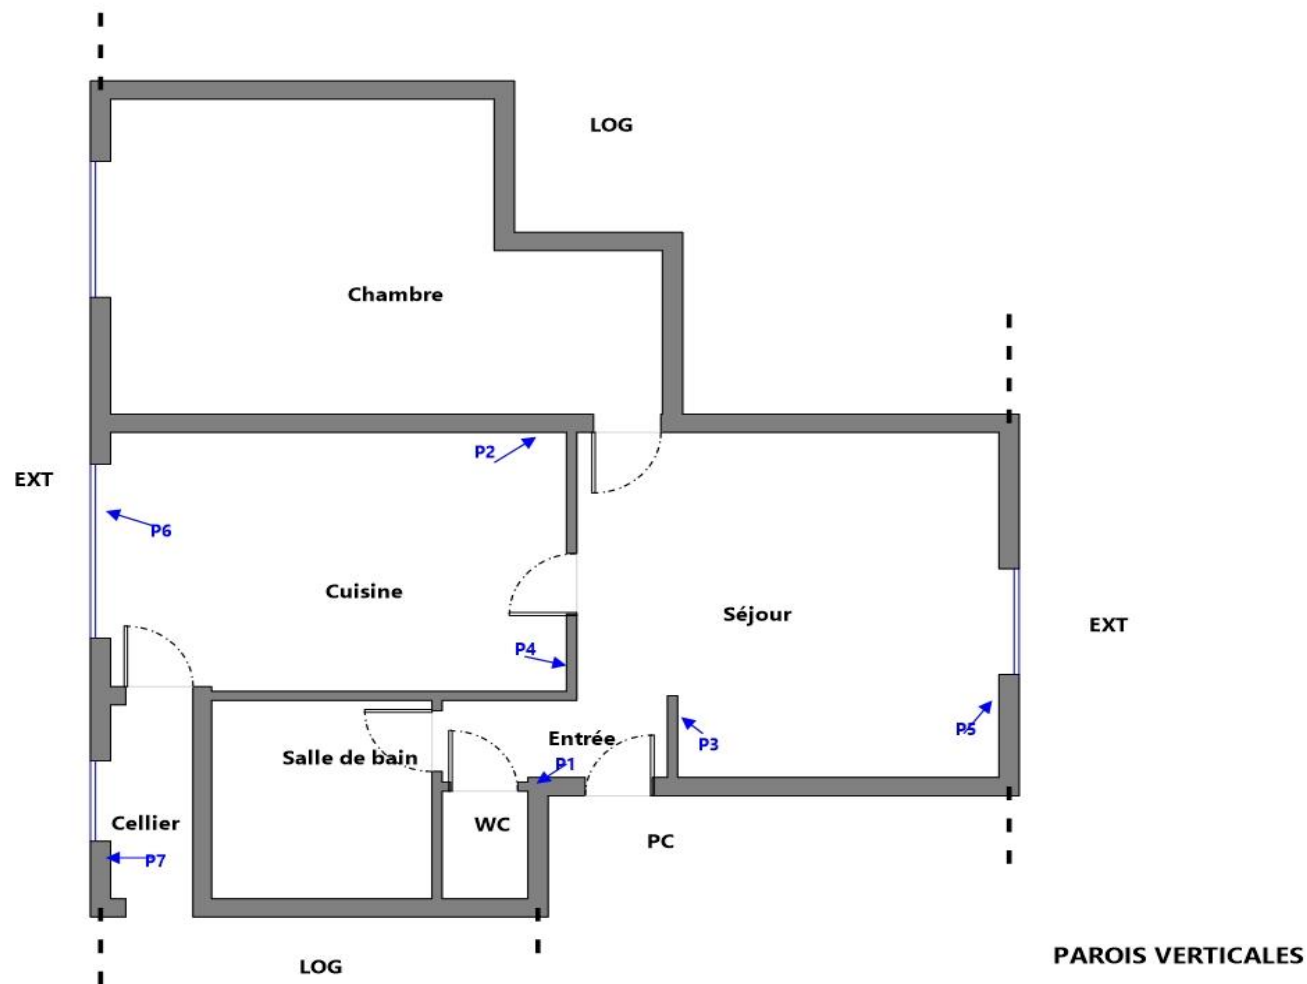
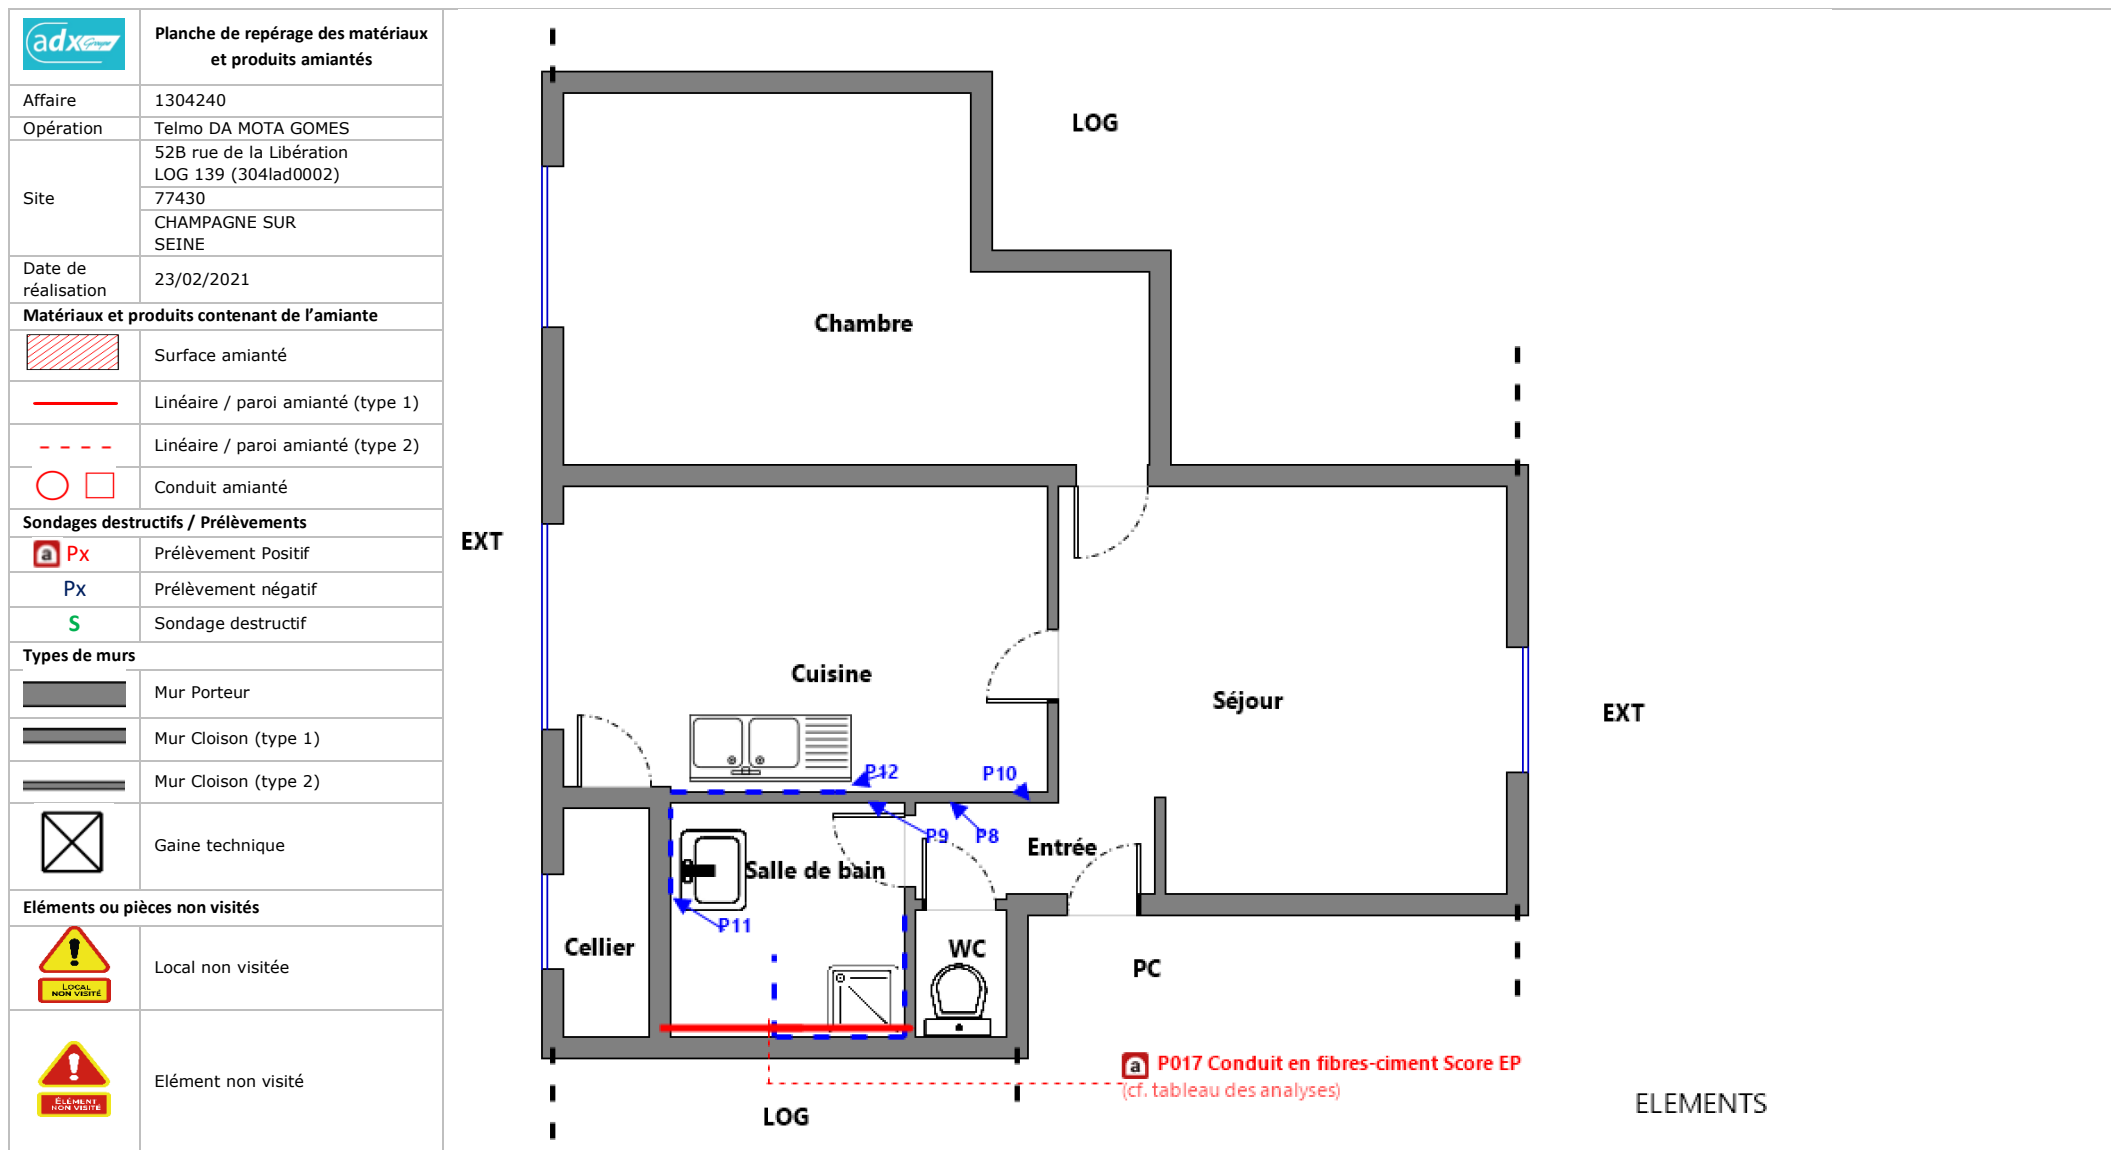
ZPSO	Niveau	Localisation	Zone	Description du prélèvement réalisé*
ZPSO013	Rez de chaussée PORTE 139	Salle de bain	conduit horizontal	<u>Analyse : P017</u> - Matériau souple (fibreuse) (bleu) ; matériau de type système d'enduit peinture (vert) ; matériau semi-dur (friable) (fibreuse) (beige) (Présence d'amiante)

Planche de repérage des matériaux et produits amiantés
Affaire	1304240
Opération	Telmo DA MOTA GOMES
Site	52B rue de la Libération LOG 139 (304lad0002)
	77430 CHAMPAGNE SUR SEINE
Date de réalisation	23/02/2021
Matériaux et produits contenant de l'amiante	
	Surface amianté
	Linéaire / paroi amianté (type 1)
	Linéaire / paroi amianté (type 2)
	Conduit amianté
Sondages destructifs / Prélèvements	
	Px Prélèvement Positif
	Px Prélèvement négatif
	Sondage destructif
Types de murs	
	Mur Porteur
	Mur Cloison (type 1)
	Mur Cloison (type 2)
	Gaine technique
Éléments ou pièces non visités	
	Local non visitée
	Élément non visité

Des matériaux amiantés ont été repérés, Adx-groupe doit procéder à la quantification de ceux-ci, nous vous invitons à appeler votre chargé d'affaire dédié ou nos bureaux afin de prévoir une mission complémentaire.

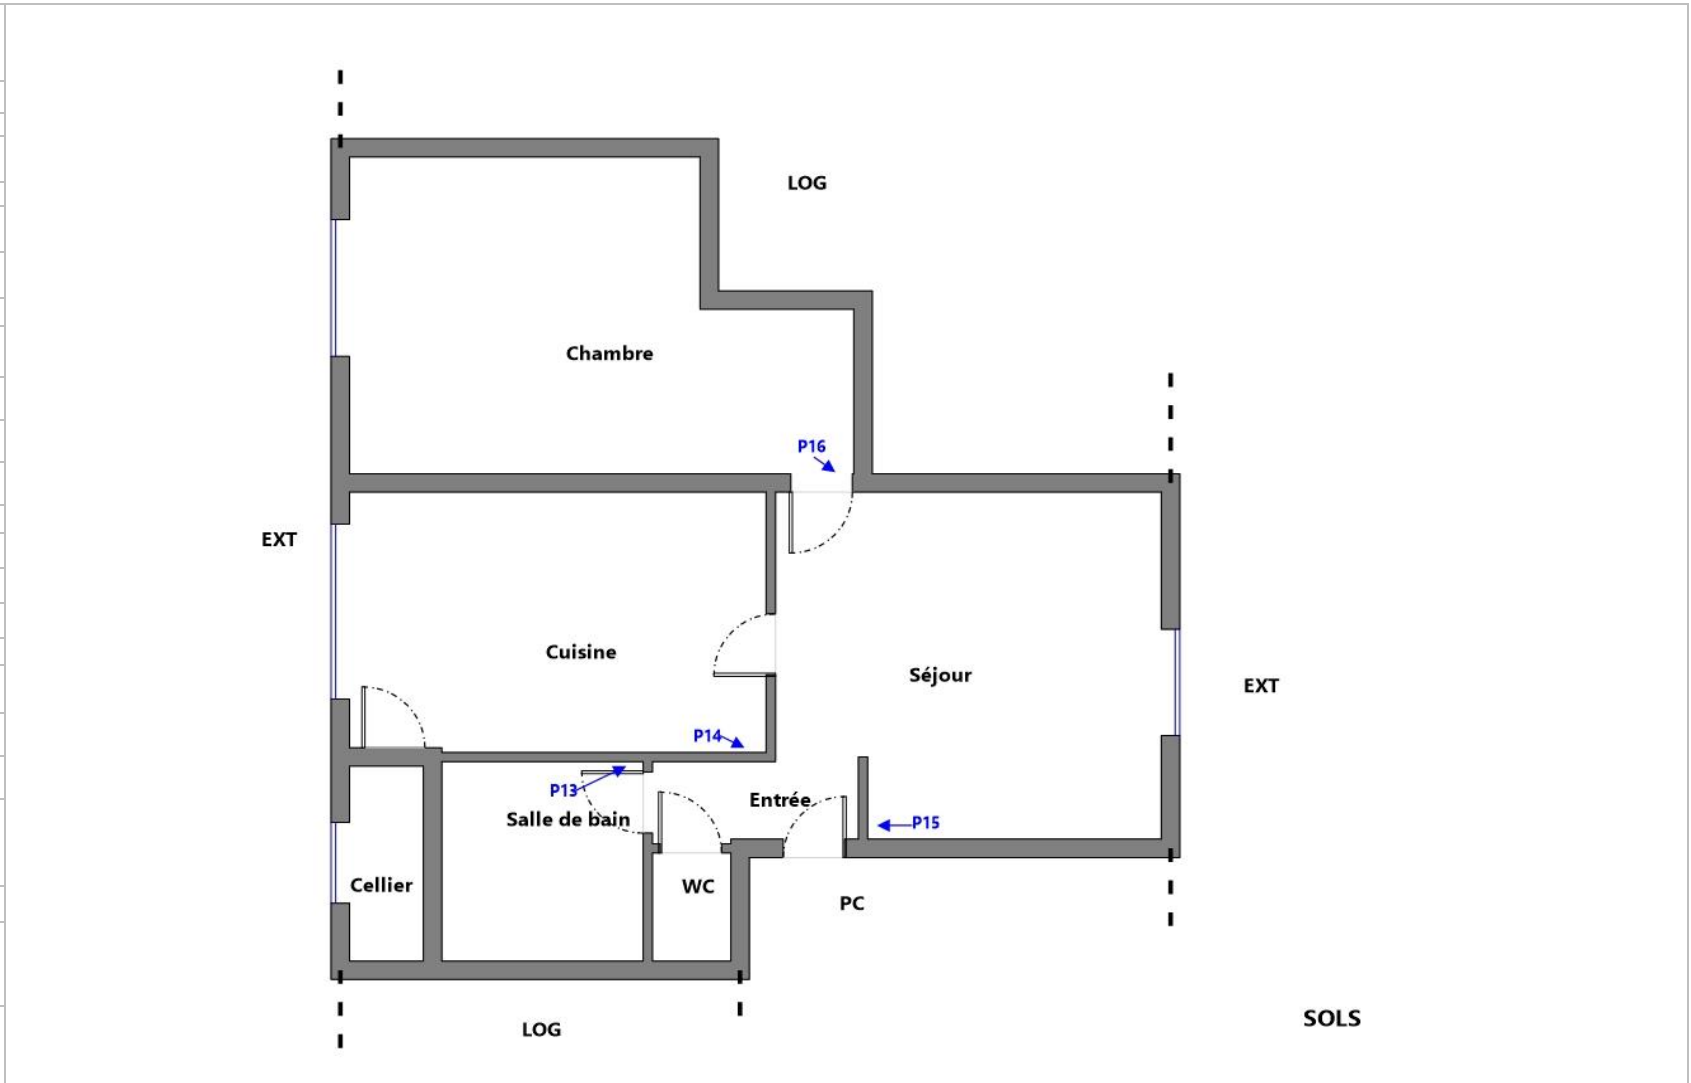
Planche de repérage des matériaux et produits amiantés
Affaire	1304240
Opération	Telmo DA MOTA GOMES
Site	52B rue de la Libération LOG 139 (304lad0002)
	77430 CHAMPAGNE SUR SEINE
Date de réalisation	23/02/2021
Matériaux et produits contenant de l'amiante	
	Surface amianté
	Linéaire / paroi amianté (type 1)
	Linéaire / paroi amianté (type 2)
	Conduit amianté
Sondages destructifs / Prélèvements	
	Prélèvement Positif
	Prélèvement négatif
	Sondage destructif
Types de murs	
	Mur Porteur
	Mur Cloison (type 1)
	Mur Cloison (type 2)
	Gaine technique
Eléments ou pièces non visités	
	Local non visitée
	Elément non visité
