## Rapport de mission de repérage des matériaux et produits contenant de l'amiante avant réalisation de travaux

2 RUE AMPERE

77430 CHAMPAGNE SUR SEINE

RAPPORT N° :	305LAA0401	Laboratoire d'Analyses :	ITGA
Repérage réalisé le :	17/10/2018	Adresse laboratoire :	3 RUE ARMAND HERPIN LACROIX - CS 46537 35065 RENNES CEDEX
Accompagnateur :		Numéro d'accréditation :	1-5967
Par :	Gaetan BEDEL	Organisme d'assurance professionnelle :	AXA France
N° certificat :	CPDI3869	Adresse assurance :	313 Terrasses de l'Arche 92727 NANTERRE CEDEX
Date d'obtention :	22/04/2016	N° de contrat d'assurance :	10063271004
Organisme certificateur	I.CERT PARC EDONIA - BAT G - RUE DE LA TERRE VICTORIA - 35760 SAINT GREGOIRE	Date de validité :	31/12/2018

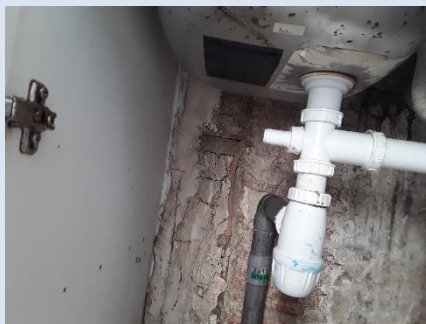
PRELEVEMENT : 305LAA0401P001			
NOM DU CLIENT	NUMERO DU DOSSIER		PIECE OU LOCAL
OPH77	305LAA0401 17/10/2018		Cuisine
ELEMENT	DESCRIPTIF DU LABORATOIRE	DATE DE PRELEVEMENT	NOM DE L'OPERATEUR
Revêtement bitumineux	Tampon bitumineux noir en faible quantité	17/10/2018	BEDEL Gaetan
LOCALISATION		RESULTAT	
Sous évier		Amiante non détecté

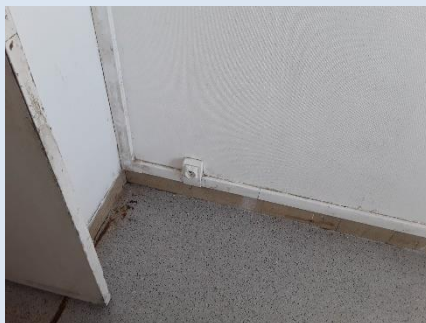
PRELEVEMENT : 305LAA0401P002			
NOM DU CLIENT	NUMERO DU DOSSIER		PIECE OU LOCAL
OPH77	305LAA0401 17/10/2018		Cuisine
ELEMENT	DESCRIPTIF DU LABORATOIRE	DATE DE PRELEVEMENT	NOM DE L'OPERATEUR
Enduit / Peinture béton	Enduit plâtreux blanc en vrac + peinture en faible quantité non séparable	17/10/2018	BEDEL Gaetan
LOCALISATION		RESULTAT	
Mur A		Amiante non détecté

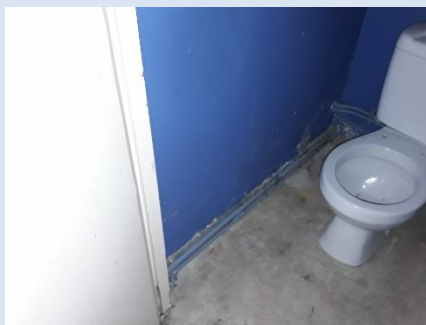
PRELEVEMENT : 305LAA0401P003			
NOM DU CLIENT	NUMERO DU DOSSIER	PIECE OU LOCAL	
OPH77	305LAA0401 17/10/2018	WC	
ELEMENT	DESCRIPTIF DU LABORATOIRE	DATE DE PRELEVEMENT	NOM DE L'OPERATEUR
Enduit / Peinture	Enduit plâtreux blanc en vrac + peintures multiples en faible quantité non séparable	17/10/2018	BEDEL Gaetan
LOCALISATION		RESULTAT	
Mur A		Amiante non détecté

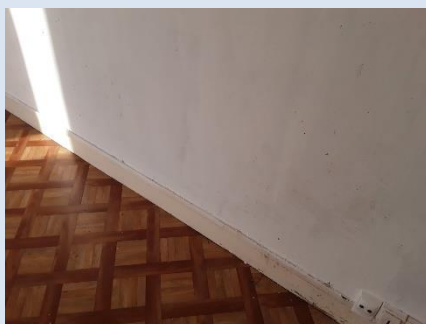
PRELEVEMENT : 305LAA0401P004			
NOM DU CLIENT	NUMERO DU DOSSIER	PIECE OU LOCAL	
OPH77	305LAA0401 17/10/2018	Séjour	
ELEMENT	DESCRIPTIF DU LABORATOIRE	DATE DE PRELEVEMENT	NOM DE L'OPERATEUR
Enduit / Peinture béton	Enduit plâtreux blanc en vrac + peinture non séparable + papier peint non séparable	17/10/2018	BEDEL Gaetan
LOCALISATION		RESULTAT	
Mur D		Amiante non détecté

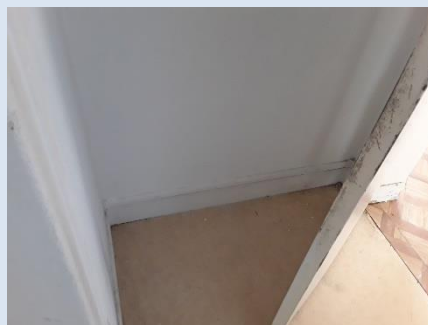
PRELEVEMENT : 305LAA0401P005			
NOM DU CLIENT	NUMERO DU DOSSIER	PIECE OU LOCAL	
OPH77	305LAA0401 17/10/2018	Chambre 3	
ELEMENT	DESCRIPTIF DU LABORATOIRE	DATE DE PRELEVEMENT	NOM DE L'OPERATEUR
Enduit / Peinture	Enduit plâtreux blanc en vrac + peinture en faible quantité non séparable	17/10/2018	BEDEL Gaetan
LOCALISATION		RESULTAT	
Mur C		Amiante non détecté

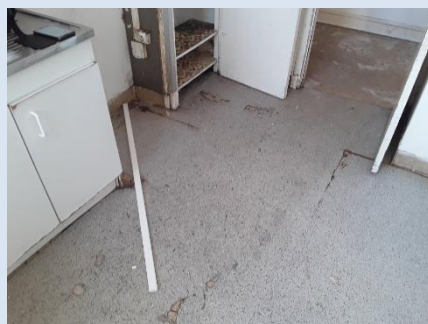
PRELEVEMENT : 305LAA0401P007			
NOM DU CLIENT	NUMERO DU DOSSIER	PIECE OU LOCAL	
OPH77	305LAA0401 17/10/2018	Cuisine	
ELEMENT	DESCRIPTIF DU LABORATOIRE	DATE DE PRELEVEMENT	NOM DE L'OPERATEUR
Revêtement souple	Revêtement souple gris + colle polymère jaune avec poussières + peinture en faible quantité non séparable	17/10/2018	BEDEL Gaetan
LOCALISATION		RESULTAT	
Sol		Amiante non détecté

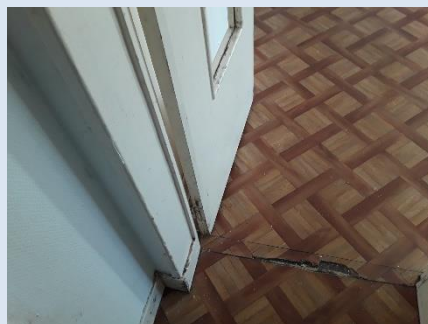
PRELEVEMENT : 305LAA0401P008			
NOM DU CLIENT	NUMERO DU DOSSIER	PIECE OU LOCAL	
OPH77	305LAA0401 17/10/2018	Séjour	
ELEMENT	DESCRIPTIF DU LABORATOIRE	DATE DE PRELEVEMENT	NOM DE L'OPERATEUR
Revêtement souple	Revêtement souple marron + colle polymère jaune avec couche fibreuse et poussières + papier en faible quantité non séparable	17/10/2018	BEDEL Gaetan
LOCALISATION		RESULTAT	
Sol		Amiante non détecté
