Rapport de mission de repérage des matériaux et produits contenant de l'amiante avant réalisation de travaux

Norme NF X 46-020 V .2017

4 RUE AMPERE

77430 CHAMPAGNE SUR SEINE

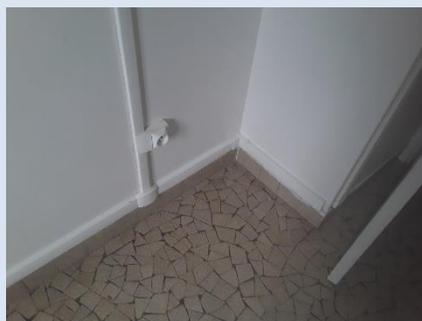
PRELEVEMENT : 305LAB0102P001			
NOM DU CLIENT	NUMERO DU DOSSIER		PIECE OU LOCAL
OPH77	305LAB0102 29/08/2019		Cuisine (Rez de chaussée)
ELEMENT	DESCRIPTIF DU LABORATOIRE	DATE DE PRELEVEMENT	NOM DE L'OPERATEUR
Enduit / Peinture béton	Peintures multiples non séparable + enduit plâtreux blanc en vrac	29/08/2019	IZABACHENE Lyes
LOCALISATION		RESULTAT	
Mur F		Amiante non détecté

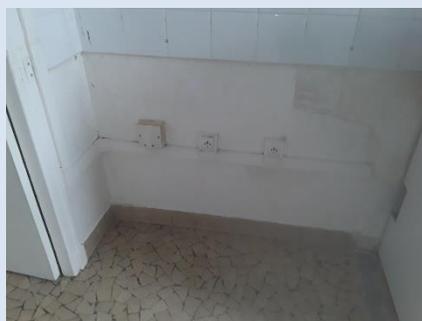
PRELEVEMENT : 305LAB0102P002			
NOM DU CLIENT	NUMERO DU DOSSIER		PIECE OU LOCAL
OPH77	305LAB0102 29/08/2019		Cuisine (Rez de chaussée)
ELEMENT	DESCRIPTIF DU LABORATOIRE	DATE DE PRELEVEMENT	NOM DE L'OPERATEUR
Enduit / Peinture	Peintures multiples non séparable + enduit plâtreux blanc en vrac	29/08/2019	IZABACHENE Lyes
LOCALISATION		RESULTAT	
Mur C		Amiante non détecté

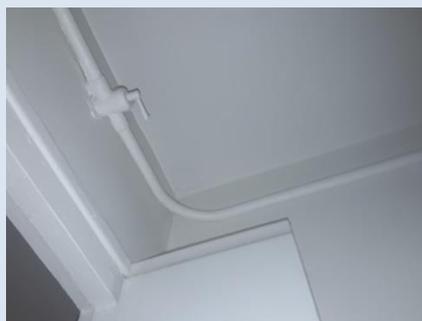
PRELEVEMENT : 305LAB0102P003			
NOM DU CLIENT	NUMERO DU DOSSIER	PIECE OU LOCAL	
OPH77	305LAB0102 29/08/2019	WC (Rez de chaussée)	
ELEMENT	DESCRIPTIF DU LABORATOIRE	DATE DE PRELEVEMENT	NOM DE L'OPERATEUR
Enduit / Peinture béton	Peintures multiples non séparable + toile fibreuse blanche non séparable + enduit plâtreux beige en vrac	29/08/2019	IZABACHENE Lyes
LOCALISATION		RESULTAT	
Plafond		Amiante non détecté

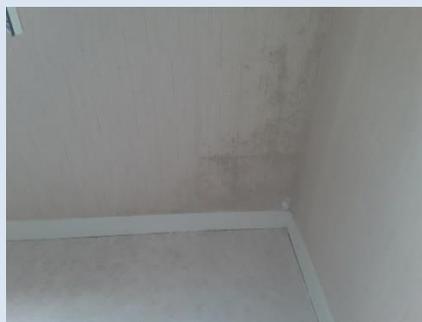
PRELEVEMENT : 305LAB0102P004			
NOM DU CLIENT	NUMERO DU DOSSIER	PIECE OU LOCAL	
OPH77	305LAB0102 29/08/2019	Chambre 2 (Rez de chaussée)	
ELEMENT	DESCRIPTIF DU LABORATOIRE	DATE DE PRELEVEMENT	NOM DE L'OPERATEUR
Enduit	Peintures multiples non séparable + papier peint avec poussières non séparable + enduit plâtreux blanc en vrac	29/08/2019	IZABACHENE Lyes
LOCALISATION		RESULTAT	
Mur B		Amiante non détecté

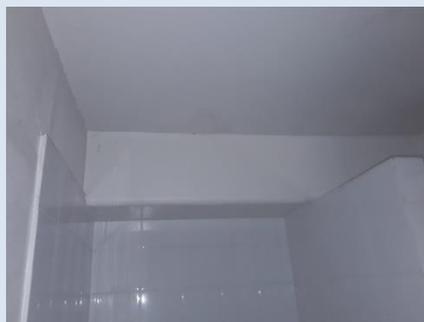
PIECE	ETAGE	ELEMENTS	DESCRIPTIF LABORATOIRE	REPERAGE	Echantillon	METHODE	ETAT	RESULTAT
Salle de bains	Rez de chaussée	Conduit Amiante ciment		Conduits	305LAB0102P005	JP	BON ETAT	Amiante détectée
Cellier	Rez de chaussée	Conduit Amiante ciment		Conduits	305LAB0102P006	JP	BON ETAT	Amiante détectée

PRELEVEMENT : 305LAB0102P005			
NOM DU CLIENT	NUMERO DU DOSSIER		PIECE OU LOCAL
OPH77	305LAB0102 29/08/2019		Salle de bains (Rez de chaussée)
ELEMENT	DESCRIPTIF DU LABORATOIRE	DATE DE PRELEVEMENT	NOM DE L'OPERATEUR
Conduit Amiante ciment		29/08/2019	IZABACHENE Lyes
LOCALISATION		RESULTAT	
Conduits		Amiante détectée

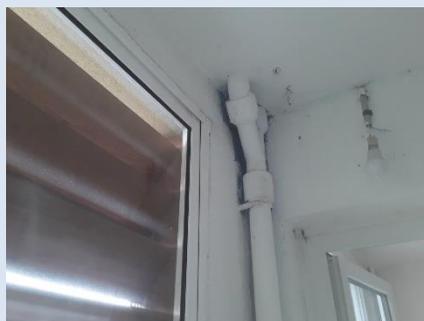
PRELEVEMENT : 305LAB0102P006			
NOM DU CLIENT	NUMERO DU DOSSIER		PIECE OU LOCAL
OPH77	305LAB0102 29/08/2019		Cellier (Rez de chaussée)
ELEMENT	DESCRIPTIF DU LABORATOIRE	DATE DE PRELEVEMENT	NOM DE L'OPERATEUR
Conduit Amiante ciment		29/08/2019	IZABACHENE Lyes
LOCALISATION		RESULTAT	
Conduits		Amiante détectée

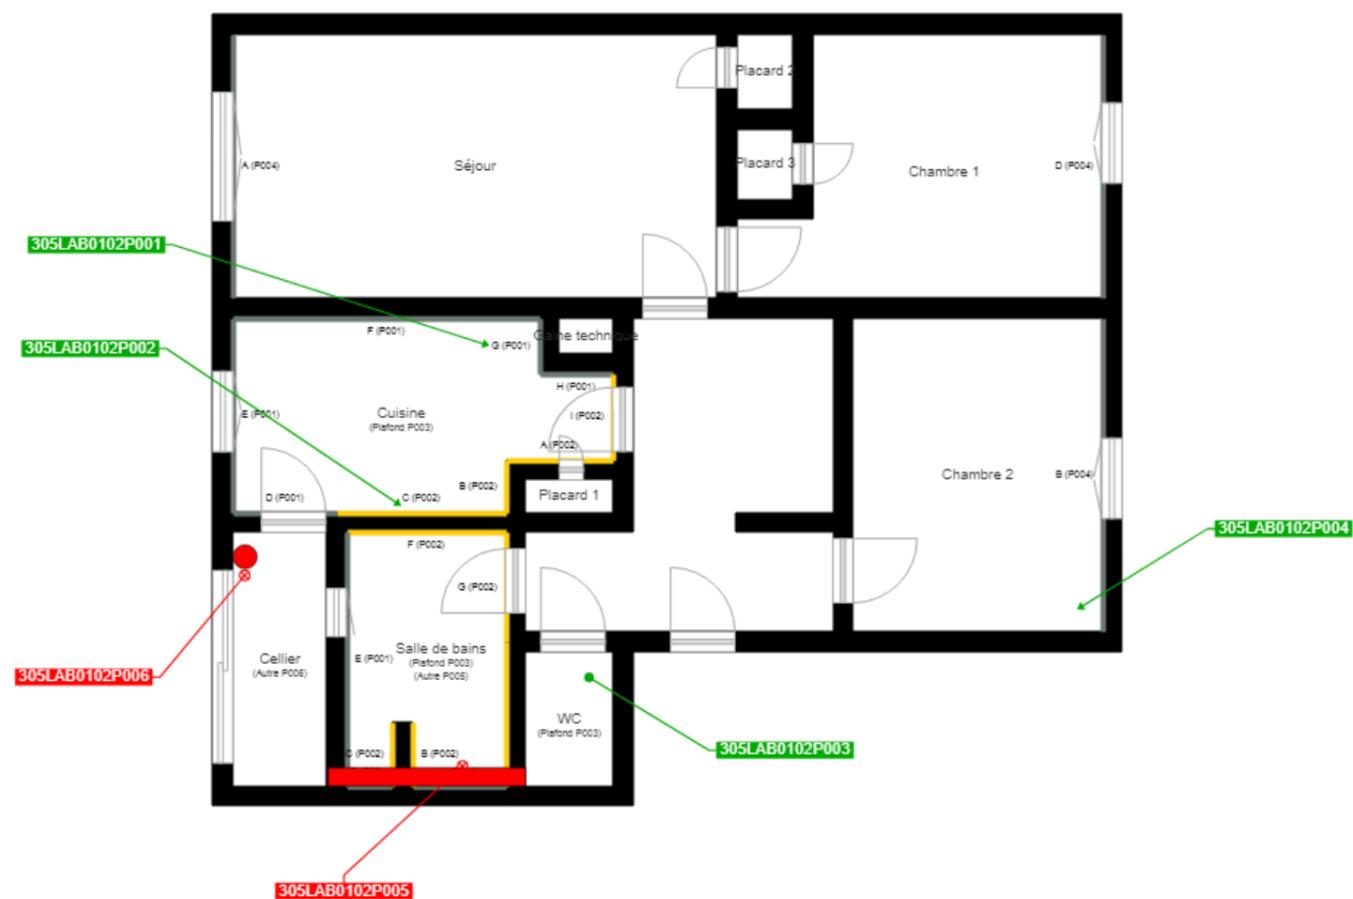
PLANCHE DE REPÉRAGE	Zone : Rez de chaussée	Vue de dessus
Auteur : IZABACHENE Lyes	Bien : 305LAB0102 - 4 RUE AMPERE 77430 CHAMPAGNE SUR SEINE	Chaque support/équipement identifié a fait l'objet d'un sondage par le technicien

- Conduit de ventilation en amiante-ciment
- Conduit de fluide en amiante-ciment
