## Rapport de mission de repérage des matériaux et produits contenant de l'amiante avant réalisation de travaux

6 RUE AMPERE LGT 178

77430 CHAMPAGNE SUR SEINE

RAPPORT N° :	305LAC0201	Laboratoire d'Analyses :	ITGA
Repérage réalisé le :	14/12/2017	Adresse laboratoire :	3 RUE ARMAND HERPIN LACROIX - CS 46537 35065 RENNES CEDEX
Accompagnateur :		Numéro d'accréditation :	1-5967
Par :	Alain LEITE LOPES	Organisme d'assurance professionnelle :	ALLIANZ
N° certificat :	C023-SE04-2017	Adresse assurance :	Direction Opérations Entreprises 5C Esplanade Charles de Gaulle 33081 BORDEAUX CEDEX
Date d'obtention :	24/08/2017	N° de contrat d'assurance :	55897385
Organisme certificateur	QUALIT'COMPETENCES 16 rue Willars - 52100 THONVILLE	Date de validité :	31/12/2017

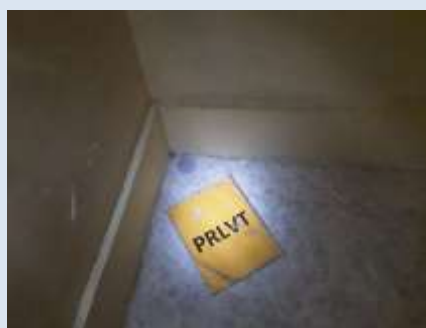
PRELEVEMENT : 305LAC0201P002

NOM DU CLIENT	NUMERO DU DOSSIER	PIECE OU LOCAL	
OPH77	305LAC0201 14/12/2017	Chambre 2	
ELEMENT	DESCRIPTIF DU LABORATOIRE	DATE DE PRELEVEMENT	NOM DE L'OPERATEUR
Dalle de sol	Revêtement souple gris + colle polymère jaune non séparable + revêtement souple beige + colle polymère jaune non séparable + revêtement souple marron + colle polymère jaune non séparable + ragréage gris en vrac non séparable	14/12/2017	LEITE LOPES Alain
LOCALISATION		RESULTAT	
Sol		Amiante non détecté

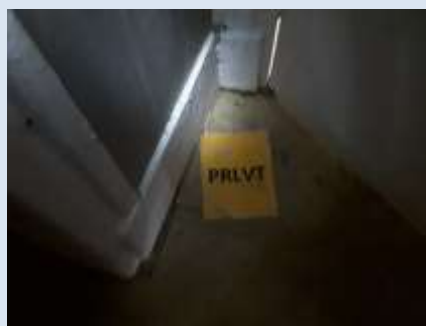
PRELEVEMENT : 305LAC0201P003

NOM DU CLIENT	NUMERO DU DOSSIER	PIECE OU LOCAL	
OPH77	305LAC0201 14/12/2017	Entrée	
ELEMENT	DESCRIPTIF DU LABORATOIRE	DATE DE PRELEVEMENT	NOM DE L'OPERATEUR
Dalle de sol	Revêtement cassant marron + colle polymère incolore avec poussières non séparable	14/12/2017	LEITE LOPES Alain
LOCALISATION		RESULTAT	
Sol		Amiante non détecté

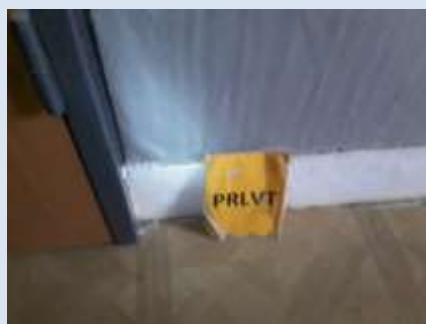
**PRELEVEMENT : 305LAC0201P004**

NOM DU CLIENT	NUMERO DU DOSSIER	PIECE OU LOCAL	
OPH77	305LAC0201 14/12/2017	Entrée	
ELEMENT	DESCRIPTIF DU LABORATOIRE	DATE DE PRELEVEMENT	NOM DE L'OPERATEUR
Béton	Matériau plâtreux blanc en vrac + peintures multiples non séparable + papier non séparable	14/12/2017	LEITE LOPES Alain
LOCALISATION		RESULTAT	
Mur K		Amiante non détecté

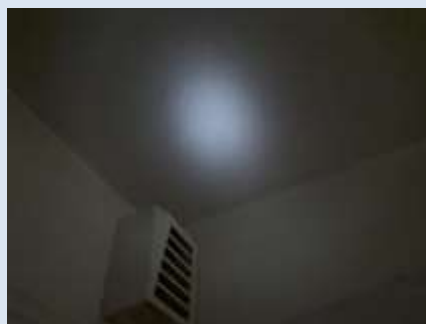
**PRELEVEMENT : 305LAC0201P005**

NOM DU CLIENT	NUMERO DU DOSSIER	PIECE OU LOCAL	
OPH77	305LAC0201 14/12/2017	Salle de bains	
ELEMENT	DESCRIPTIF DU LABORATOIRE	DATE DE PRELEVEMENT	NOM DE L'OPERATEUR
Enduit / Peinture béton	Enduit plâtreux blanc en vrac + peintures multiples non séparable	14/12/2017	LEITE LOPES Alain
LOCALISATION		RESULTAT	
Plafond		Amiante non détecté

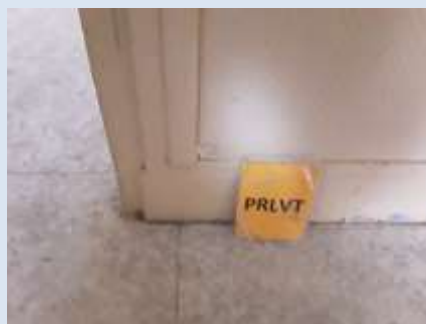
PRELEVEMENT : 305LAC0201P006			
NOM DU CLIENT	NUMERO DU DOSSIER	PIECE OU LOCAL	
OPH77	305LAC0201 14/12/2017	Salon	
ELEMENT	DESCRIPTIF DU LABORATOIRE	DATE DE PRELEVEMENT	NOM DE L'OPERATEUR
Enduit	Matériau gris non séparable + enduit plâtreux blanc en vrac + peinture non séparable + papier non séparable	14/12/2017	LEITE LOPES Alain
LOCALISATION		RESULTAT	
Mur A		Amiante non détecté

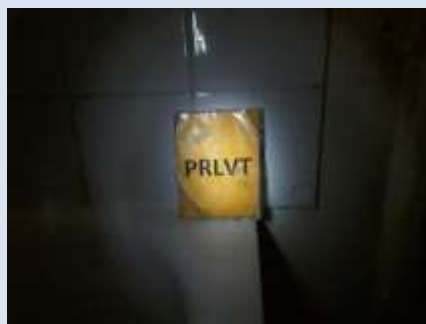
PRELEVEMENT : 305LAC0201P007			
NOM DU CLIENT	NUMERO DU DOSSIER	PIECE OU LOCAL	
OPH77	305LAC0201 14/12/2017	Salle de bains	
ELEMENT	DESCRIPTIF DU LABORATOIRE	DATE DE PRELEVEMENT	NOM DE L'OPERATEUR
Faïence 1	Colle beige + carrelage	14/12/2017	LEITE LOPES Alain
LOCALISATION		RESULTAT	
Mur D		Amiante non détecté

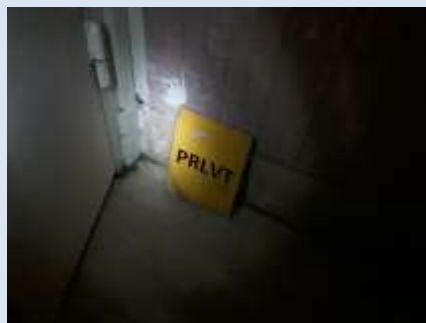
PRELEVEMENT : 305LAC0201P008

PIECE	ETAGE	ELEMENTS	DESCRIPTIF LABORATOIRE	REPERAGE	Echantillon	METHODE	ETAT	RESULTAT
Salle de bains		Faïence 2	Colle grise avec couche en toile	Mur B	305LAC0201P008	RESULTAT ANALYSE	BON ETAT	Fr1:Amiante détecté (Chrysotile)
Salle de bains		Faïence 2	Colle grise avec couche en toile	Mur B	305LAC0201P008	ZSO	BON ETAT	Fr1:Amiante détecté (Chrysotile)
Salle de bains		Faïence 2	Colle grise avec couche en toile	Mur C	305LAC0201P008	ZSO	BON ETAT	Fr1:Amiante détecté (Chrysotile)

PIECE	ETAGE	ELEMENTS	DESCRIPTIF LABORATOIRE	Echantillon	REPERAGE	ETAT	RESULTAT
Salle de bains		Faïence 2	Colle grise avec couche en toile	305LAC0201P008	Mur B	BON ETAT	Fr1:Amiante détecté (Chrysotile)

NOM DU CLIENT	NUMERO DU DOSSIER	PIECE OU LOCAL	
OPH77	305LAC0201 14/12/2017	Salle de bains	
ELEMENT	DESCRIPTIF DU LABORATOIRE	DATE DE PRELEVEMENT	NOM DE L'OPERATEUR
Faïence 2	Colle grise avec couche en toile	14/12/2017	LEITE LOPES Alain
LOCALISATION		RESULTAT	
Mur B		Fr1:Amiante détecté (Chrysotile)

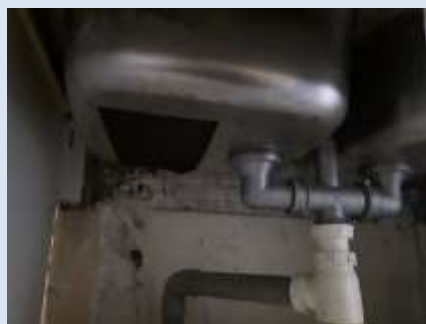
PRELEVEMENT : 305LAC0201P009

NOM DU CLIENT	NUMERO DU DOSSIER	PIECE OU LOCAL	
OPH77	305LAC0201 14/12/2017	Cuisine	
ELEMENT	DESCRIPTIF DU LABORATOIRE	DATE DE PRELEVEMENT	NOM DE L'OPERATEUR
Revêtement bitumineux	Tampon bitumineux noir	14/12/2017	LEITE LOPES Alain
LOCALISATION		RESULTAT	
Sous évier		Amiante non détecté
