## Rapport de mission de repérage des matériaux et produits contenant de l'amiante avant réalisation de travaux

1 PLACE LOUIS LUMIERE

77430 CHAMPAGNE SUR SEINE

RAPPORT N° :	305LAF0401	Laboratoire d'Analyses :	ITGA
Repérage réalisé le :	06/03/2018	Adresse laboratoire :	3 RUE ARMAND HERPIN LACROIX - CS 46537 35065 RENNES CEDEX
Accompagnateur :		Numéro d'accréditation :	1-5967
Par :	Gaetan BEDEL	Organisme d'assurance professionnelle :	AXA France
N° certificat :	CPDI3869	Adresse assurance :	313 Terrasses de l'Arche 92727 NANTERRE CEDEX
Date d'obtention :	22/04/2016	N° de contrat d'assurance :	10063271004
Organisme certificateur	I.CERT PARC EDONIA - BAT G - RUE DE LA TERRE VICTORIA - 35760 SAINT GREGOIRE	Date de validité :	31/12/2018

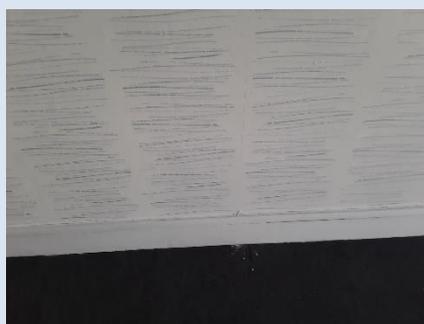
PRELEVEMENT : 305LAF0401P001			
NOM DU CLIENT	NUMERO DU DOSSIER		PIECE OU LOCAL
OPH77	305LAF0401 06/03/2018		Séjour
ELEMENT	DESCRIPTIF DU LABORATOIRE	DATE DE PRELEVEMENT	NOM DE L'OPERATEUR
Enduit / Peinture béton	Enduit plâtreux blanc en vrac + peinture non séparable + papier en faible quantité en vrac non séparable	06/03/2018	BEDEL Gaetan
LOCALISATION		RESULTAT	
Mur B		Amiante non détecté

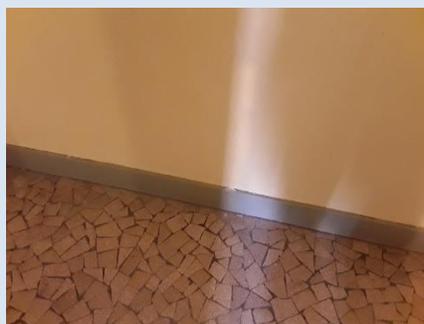
PRELEVEMENT : 305LAF0401P002			
NOM DU CLIENT	NUMERO DU DOSSIER		PIECE OU LOCAL
OPH77	305LAF0401 06/03/2018		Entrée
ELEMENT	DESCRIPTIF DU LABORATOIRE	DATE DE PRELEVEMENT	NOM DE L'OPERATEUR
Enduit / Peinture	Enduit plâtreux blanc en vrac + peinture en faible quantité en vrac non séparable	06/03/2018	BEDEL Gaetan
LOCALISATION		RESULTAT	
Mur A		Amiante non détecté

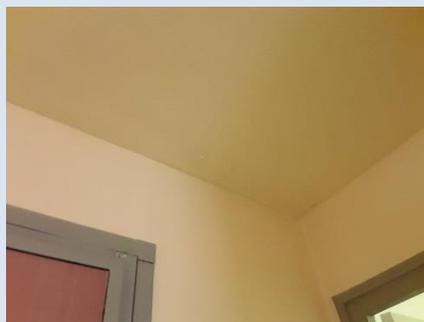
PRELEVEMENT : 305LAF0401P003			
NOM DU CLIENT	NUMERO DU DOSSIER		PIECE OU LOCAL
OPH77	305LAF0401 06/03/2018		Entrée
ELEMENT	DESCRIPTIF DU LABORATOIRE	DATE DE PRELEVEMENT	NOM DE L'OPERATEUR
Enduit / Peinture béton	Enduit plâtreux blanc en vrac + peinture en faible quantité non séparable	06/03/2018	BEDEL Gaetan
LOCALISATION		RESULTAT	
Plafond		Amiante non détecté

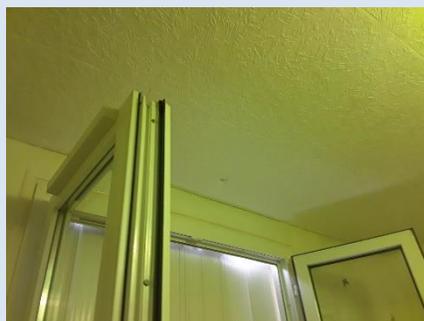
PRELEVEMENT : 305LAF0401P004			
NOM DU CLIENT	NUMERO DU DOSSIER		PIECE OU LOCAL
OPH77	305LAF0401 06/03/2018		Chambre 1
ELEMENT	DESCRIPTIF DU LABORATOIRE	DATE DE PRELEVEMENT	NOM DE L'OPERATEUR
Dalle de polystyrènes	Polystyrène blanc + colle beige + couche plâtreuse blanche non séparable	06/03/2018	BEDEL Gaetan
LOCALISATION		RESULTAT	
Plafonds		Amiante non détecté

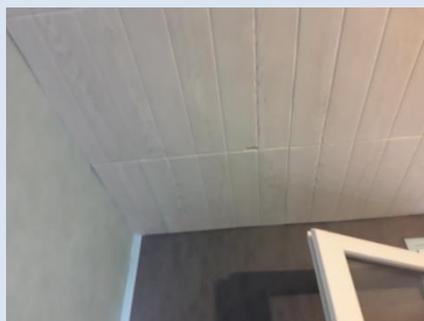
**PRELEVEMENT : 305LAF0401P005**

NOM DU CLIENT	NUMERO DU DOSSIER	PIECE OU LOCAL	
OPH77	305LAF0401 06/03/2018	Chambre 2	
ELEMENT	DESCRIPTIF DU LABORATOIRE	DATE DE PRELEVEMENT	NOM DE L'OPERATEUR
Dalle de polystyrènes	Polystyrène blanc + colle beige en faible quantité non séparable + peinture en faible quantité non séparable	06/03/2018	BEDEL Gaetan
LOCALISATION		RESULTAT	
Plafond		Amiante non détecté

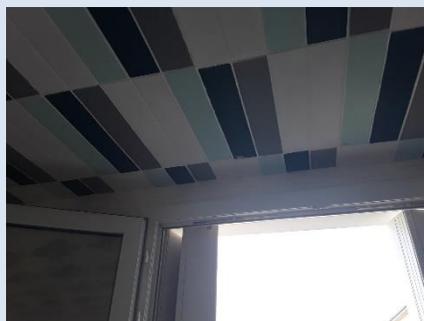
**PRELEVEMENT : 305LAF0401P006**

NOM DU CLIENT	NUMERO DU DOSSIER	PIECE OU LOCAL	
OPH77	305LAF0401 06/03/2018	Séjour	
ELEMENT	DESCRIPTIF DU LABORATOIRE	DATE DE PRELEVEMENT	NOM DE L'OPERATEUR
Dalle de polystyrènes	Polystyrène blanc + colle beige en faible quantité + peintures multiples	06/03/2018	BEDEL Gaetan
LOCALISATION		RESULTAT	
Plafond		Amiante non détecté

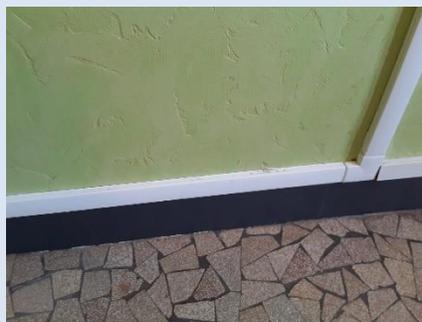
PRELEVEMENT : 305LAF0401P007			
NOM DU CLIENT	NUMERO DU DOSSIER		PIECE OU LOCAL
OPH77	305LAF0401 06/03/2018		Cuisine
ELEMENT	DESCRIPTIF DU LABORATOIRE	DATE DE PRELEVEMENT	NOM DE L'OPERATEUR
Enduit / Peinture béton	Enduit plâtreux blanc en vrac + peintures multiples non séparable	06/03/2018	BEDEL Gaetan
LOCALISATION		RESULTAT	
Mur A		Amiante non détecté

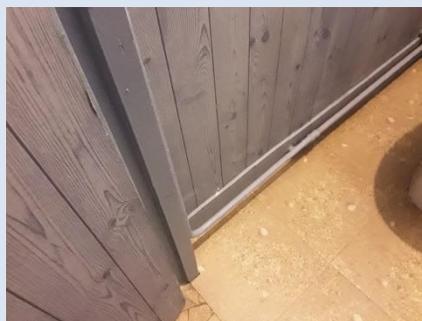
PRELEVEMENT : 305LAF0401P008			
NOM DU CLIENT	NUMERO DU DOSSIER		PIECE OU LOCAL
OPH77	305LAF0401 06/03/2018		WC
ELEMENT	DESCRIPTIF DU LABORATOIRE	DATE DE PRELEVEMENT	NOM DE L'OPERATEUR
Enduit / Peinture	Enduit plâtreux blanc en vrac + peintures multiples non séparable + matériau gris en faible quantité en vrac non séparable	06/03/2018	BEDEL Gaetan
LOCALISATION		RESULTAT	
Mur A		Amiante non détecté

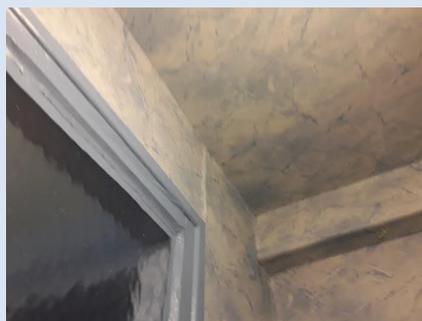
PRELEVEMENT : 305LAF0401P009			
NOM DU CLIENT	NUMERO DU DOSSIER	PIECE OU LOCAL	
OPH77	305LAF0401 06/03/2018	WC	
ELEMENT	DESCRIPTIF DU LABORATOIRE	DATE DE PRELEVEMENT	NOM DE L'OPERATEUR
Enduit / Peinture béton	Enduit plâtreux blanc en vrac + peinture en faible quantité non séparable + papier en faible quantité non séparable	06/03/2018	BEDEL Gaetan
LOCALISATION		RESULTAT	
Plafond		Amiante non détecté

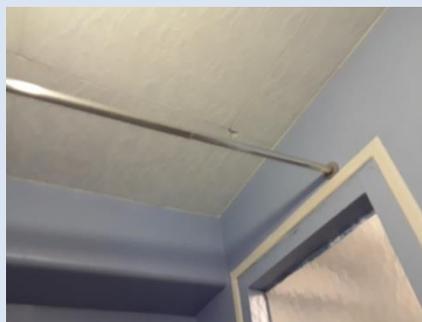
Salle de bains		Dalle de polystyrènes	Polystyrène blanc + peinture en faible quantité non séparable + matériau souple blanc en faible quantité non séparable	305LAF0401P010	Plafond	BON ETAT	Amiante non détecté	ZSO

PRELEVEMENT : 305LAF0401P010			
NOM DU CLIENT	NUMERO DU DOSSIER	PIECE OU LOCAL	
OPH77	305LAF0401 06/03/2018	Salle de bains	
ELEMENT	DESCRIPTIF DU LABORATOIRE	DATE DE PRELEVEMENT	NOM DE L'OPERATEUR
Dalle de polystyrènes	Polystyrène blanc + peinture en faible quantité non séparable + matériau souple blanc en faible quantité non séparable	06/03/2018	BEDEL Gaetan
LOCALISATION		RESULTAT	
Plafond		Amiante non détecté

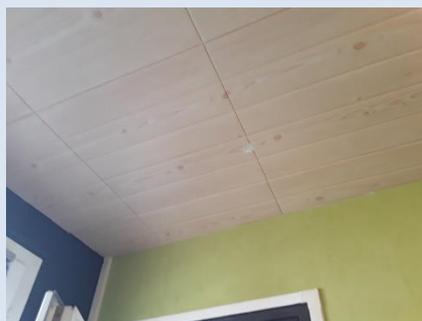
PRELEVEMENT : 305LAF0401P011			
NOM DU CLIENT	NUMERO DU DOSSIER	PIECE OU LOCAL	
OPH77	305LAF0401 06/03/2018	Cuisine	
ELEMENT	DESCRIPTIF DU LABORATOIRE	DATE DE PRELEVEMENT	NOM DE L'OPERATEUR
Dalle de polystyrènes	Polystyrène blanc + colle beige en faible quantité non séparable + peinture en faible quantité non séparable	06/03/2018	BEDEL Gaetan
LOCALISATION		RESULTAT	
Plafond		Amiante non détecté

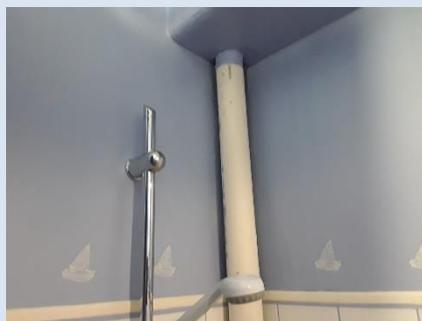
PIECE	ETAGE	ELEMENTS	DESCRIPTIF LABORATOIRE	REPERAGE	Echantillon	METHODE	ETAT	RESULTAT
Salle de bains		Conduit Amiante ciment		Du sol au plafond	305LAF0401P012	JP	BON ETAT	Amiante détectée
Salle de bains		Conduit Amiante ciment		Mur A	305LAF0401P013	JP	BON ETAT	Amiante détectée
WC		Conduit Amiante ciment		Mur A	305LAF0401P014	RESULTAT ANALYSE	BON ETAT

PRELEVEMENT : 305LAF0401P012			
NOM DU CLIENT	NUMERO DU DOSSIER	PIECE OU LOCAL	
OPH77	305LAF0401 06/03/2018	Salle de bains	
ELEMENT	DESCRIPTIF DU LABORATOIRE	DATE DE PRELEVEMENT	NOM DE L'OPERATEUR
Conduit Amiante ciment		06/03/2018	BEDEL Gaetan
LOCALISATION		RESULTAT	
Du sol au plafond		Amiante détectée

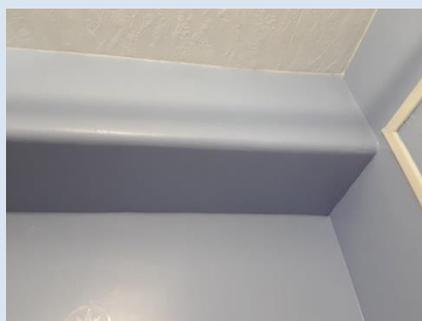
PIECE	ETAGE	ELEMENTS	DESCRIPTIF LABORATOIRE	Echantillon	REPERAGE	ETAT	RESULTAT	METHODE
Salle de bains		Conduit Amiante ciment		305LAF0401P012	Du sol au plafond	BON ETAT	Amiante détectée	JP
Salle de bains		Conduit Amiante ciment		305LAF0401P013	Mur A	BON ETAT	Amiante détectée	JP

PRELEVEMENT : 305LAF0401P013			
NOM DU CLIENT	NUMERO DU DOSSIER		PIECE OU LOCAL
OPH77	305LAF0401 06/03/2018		Salle de bains
ELEMENT	DESCRIPTIF DU LABORATOIRE	DATE DE PRELEVEMENT	NOM DE L'OPERATEUR
Conduit Amiante ciment		06/03/2018	BEDEL Gaetan
LOCALISATION		RESULTAT	
Mur A		Amiante détectée

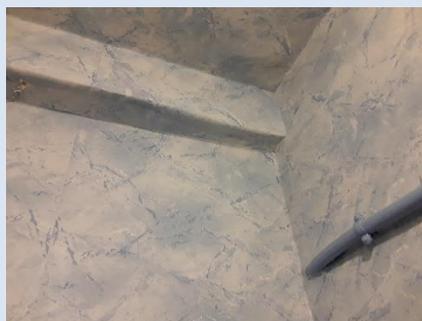
PIECE	ETAGE	ELEMENTS	DESCRIPTIF LABORATOIRE	Echantillon	REPERAGE	ETAT	RESULTAT
WC		Conduit Amiante ciment		305LAF0401P014	Mur A	BON ETAT

PRELEVEMENT : 305LAF0401P014			
NOM DU CLIENT	NUMERO DU DOSSIER		PIECE OU LOCAL
OPH77	305LAF0401 06/03/2018		WC
ELEMENT	DESCRIPTIF DU LABORATOIRE	DATE DE PRELEVEMENT	NOM DE L'OPERATEUR
Conduit Amiante ciment		06/03/2018	BEDEL Gaetan
LOCALISATION		RESULTAT	
Mur A
