Rapport de mission de repérage des matériaux et produits contenant de l'amiante avant réalisation de travaux

Norme NF X 46-020 V .2017

3 PLACE LOUIS LUMIERE

LOGEMENT 221
77430 CHAMPAGNE SUR SEINE

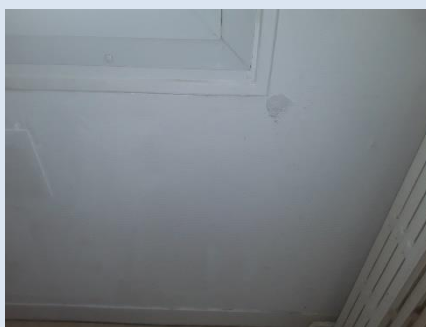
PRELEVEMENT : 305LAG0302P001			
NOM DU CLIENT	NUMERO DU DOSSIER		PIECE OU LOCAL
OPH77	305LAG0302 24/10/2019		Cuisine (R+3)
ELEMENT	DESCRIPTIF DU LABORATOIRE	DATE DE PRELEVEMENT	NOM DE L'OPERATEUR
Enduit / Peinture	Peinture avec couche en toile non séparable + enduit plâtreux blanc en vrac	24/10/2019	HOZE Lionel
LOCALISATION		RESULTAT	
Mur B		Amiante non détecté

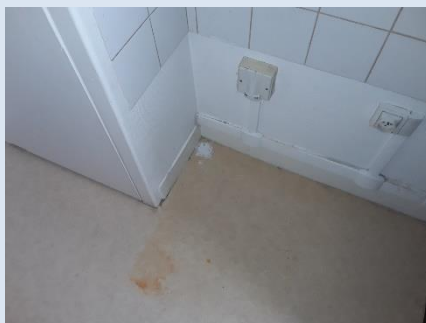
PRELEVEMENT : 305LAG0302P002			
NOM DU CLIENT	NUMERO DU DOSSIER		PIECE OU LOCAL
OPH77	305LAG0302 24/10/2019		Cuisine (R+3)
ELEMENT	DESCRIPTIF DU LABORATOIRE	DATE DE PRELEVEMENT	NOM DE L'OPERATEUR
Colle	Revêtement souple beige	24/10/2019	HOZE Lionel
LOCALISATION		RESULTAT	
Sol		Fr1:Amiante non détecté

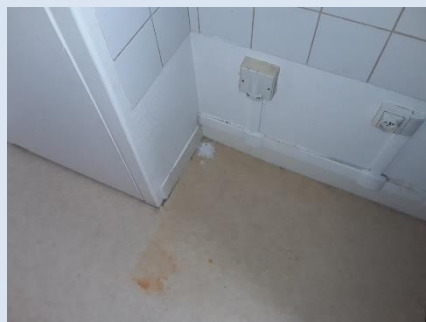
PRELEVEMENT : 305LAG0302P002			
NOM DU CLIENT	NUMERO DU DOSSIER		PIECE OU LOCAL
OPH77	305LAG0302 24/10/2019		Cuisine (R+3)
ELEMENT	DESCRIPTIF DU LABORATOIRE	DATE DE PRELEVEMENT	NOM DE L'OPERATEUR
Colle	Colle polymère jaune avec poussières + peinture non séparable	24/10/2019	HOZE Lionel
LOCALISATION		RESULTAT	
Sol		Fr2:Amiante non détecté

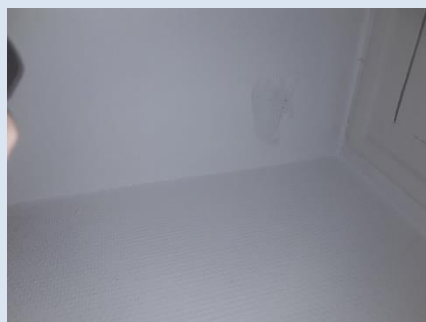
PRELEVEMENT : 305LAG0302P003			
NOM DU CLIENT	NUMERO DU DOSSIER		PIECE OU LOCAL
OPH77	305LAG0302 24/10/2019		Cuisine (R+3)
ELEMENT	DESCRIPTIF DU LABORATOIRE	DATE DE PRELEVEMENT	NOM DE L'OPERATEUR
Enduit / Peinture	Peintures multiples non séparable + enduit plâtreux blanc en vrac	24/10/2019	HOZE Lionel
LOCALISATION		RESULTAT	
Plafond		Amiante non détecté

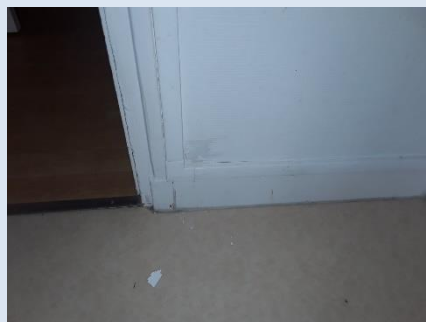
PRELEVEMENT : 305LAG0302P004			
NOM DU CLIENT	NUMERO DU DOSSIER		PIECE OU LOCAL
OPH77	305LAG0302 24/10/2019		Cuisine (R+3)
ELEMENT	DESCRIPTIF DU LABORATOIRE	DATE DE PRELEVEMENT	NOM DE L'OPERATEUR
Enduit / Peinture	Peinture non séparable + enduit plâtreux blanc en vrac	24/10/2019	HOZE Lionel
LOCALISATION		RESULTAT	
Mur D		Amiante non détecté

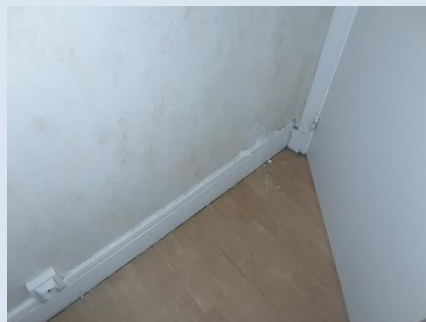
PRELEVEMENT : 305LAG0302P005			
NOM DU CLIENT	NUMERO DU DOSSIER		PIECE OU LOCAL
OPH77	305LAG0302 24/10/2019		Chambre 1 (R+3)
ELEMENT	DESCRIPTIF DU LABORATOIRE	DATE DE PRELEVEMENT	NOM DE L'OPERATEUR
Enduit / Peinture	Papier non séparable + enduit plâtreux blanc en vrac	24/10/2019	HOZE Lionel
LOCALISATION		RESULTAT	
Mur C		Amiante non détecté

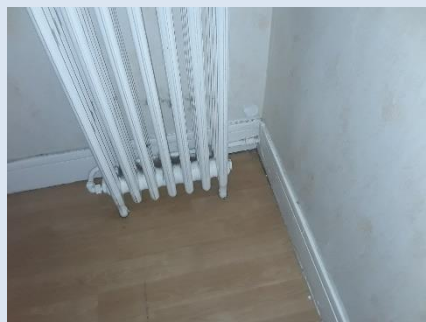
PRELEVEMENT : 305LAG0302P006			
NOM DU CLIENT	NUMERO DU DOSSIER	PIECE OU LOCAL	
OPH77	305LAG0302 24/10/2019	Chambre 1 (R+3)	
ELEMENT	DESCRIPTIF DU LABORATOIRE	DATE DE PRELEVEMENT	NOM DE L'OPERATEUR
Enduit / Peinture	Papier non séparable + enduit plâtreux blanc en vrac	24/10/2019	HOZE Lionel
LOCALISATION		RESULTAT	
Mur B		Amiante non détecté

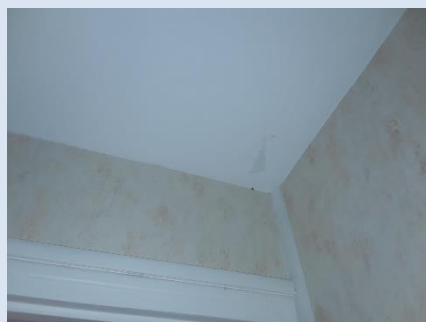
PRELEVEMENT : 305LAG0302P007			
NOM DU CLIENT	NUMERO DU DOSSIER	PIECE OU LOCAL	
OPH77	305LAG0302 24/10/2019	Chambre 1 (R+3)	
ELEMENT	DESCRIPTIF DU LABORATOIRE	DATE DE PRELEVEMENT	NOM DE L'OPERATEUR
Enduit / Peinture	Peinture non séparable + enduit plâtreux blanc en vrac + papier non séparable	24/10/2019	HOZE Lionel
LOCALISATION		RESULTAT	
Plafond		Amiante non détecté
