Rapport de Repérage Amiante Avant réalisation de travaux dans un immeuble bâti

Numéro de dossier : M7563745
Date d'intervention : 29/10/2021

305LAF0002
1 Place Louis Lumière
77430 Champagne-sur-Seine
Bat. N/A; Etage N/A; Porte 205

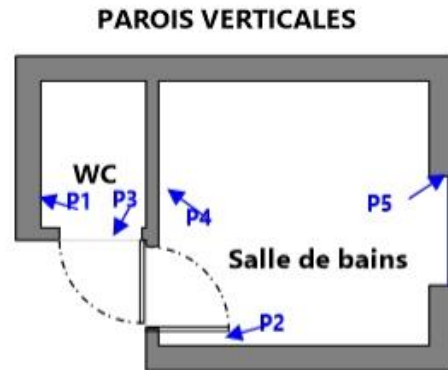
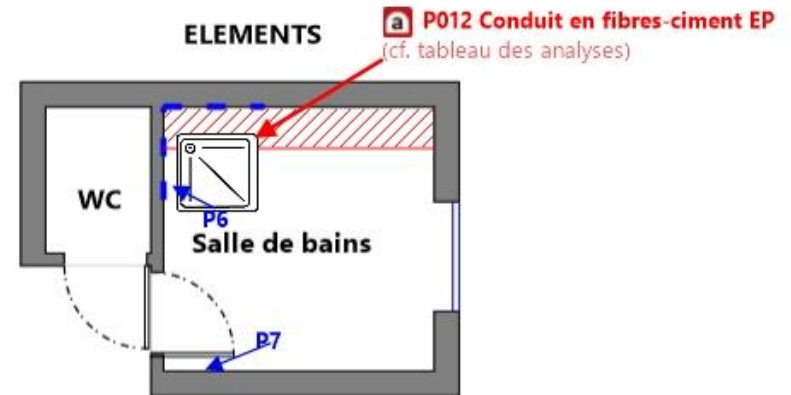
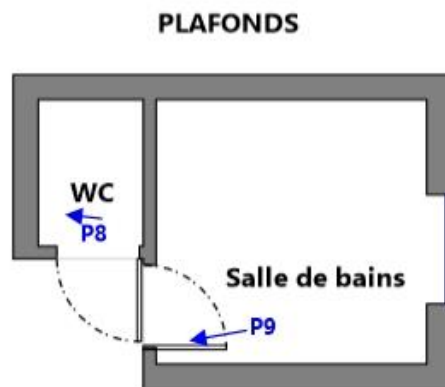
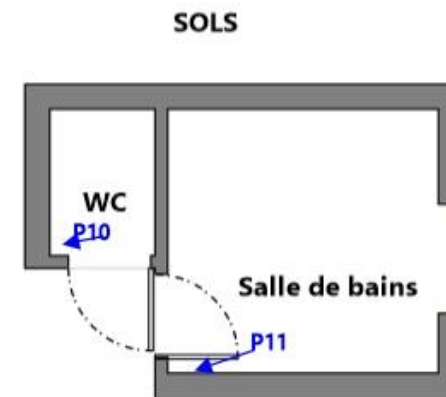
ZPSO	Niveau	Localisation	Zone	Description du prélèvement réalisé*
ZPSO008	Rez de chaussée PORTE 205	Salle de bains	Conduit	<u>Analyse : P012</u> - Matériau de type peinture (beige) ; matériau semi-dur de type enduit (blanc) ; matériau dur fibreux de type fibres-ciment (gris) (Présence d'amiante)

Des matériaux amiantés ont été repéré, Adx-groupe doit procéder à la quantification de ceux-ci, nous vous invitons à appeler votre chargé d'affaire dédié ou nos bureaux afin de prévoir une mission complémentaire.
