## Rapport de mission de repérage des matériaux et produits contenant de l'amiante avant réalisation de travaux

2 SQUARE COUPERIN APT 102

RAPPORT N° :	OPH77 306LAA0102	Date d'émission du rapport :	14/07/2017
Le repérage a été réalisé le :	03/07/2017	Accompagnateur :	
Par :	Amadou SY	Laboratoire d'Analyses :	ITGA
N° certificat de qualification :	CPDI4148	Adresse laboratoire :	3 RUE ARMAND HERPIN LACROIX - CS 46537 35065 RENNES CEDEX
Date d'obtention :	09/11/2016	Numéro d'accréditation :	1-5967
Le présent rapport est établi par une personne dont les compétences sont certifiées par :	I.CERT Parc Edonia - Bâtiment G - Rue de la Terre Victoria - 35760 SAINT-GREGOIRE	Organisme d'assurance professionnelle :	ALLIANZ
		Adresse assurance :	Direction Opérations Entreprises 5C Esplanade Charles de Gaulle 33081 BORDEAUX CEDEX
		N° de contrat d'assurance :	55897385
		Date de validité :	31/12/2017

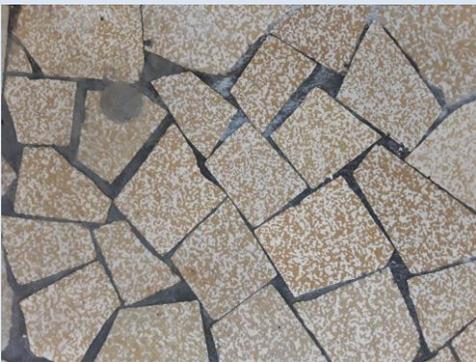
PRELEVEMENT : 306LAA0102P002		
NOM DU CLIENT	NUMERO DU DOSSIER	PIECE OU LOCAL
OPH77	306LAA0102 03/07/2017	Cuisine
MATERIAU	DATE DE PRELEVEMENT	NOM DE L'OPERATEUR
Joint cassant gris + carrelage	03/07/2017	SY Amadou
LOCALISATION	RESULTAT	
Sol	Amiante non détecté	
EMPLACEMENT

Fraction Analysée	Technique analytique et date d'analyse	Résultat	Type d'amiante	Nb de préparations
▶ Joint cassant gris + carrelage	META le 13/07/2017	Amiante non détecté	---	1

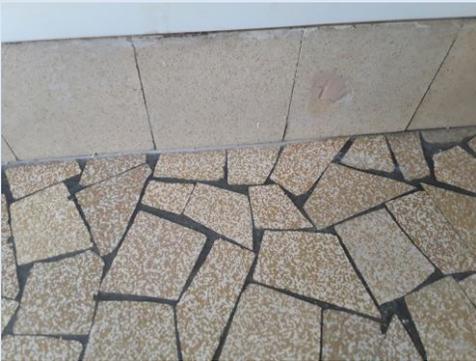
PRELEVEMENT : 306LAA0102P003		
NOM DU CLIENT	NUMERO DU DOSSIER	PIECE OU LOCAL
OPH77	306LAA0102 03/07/2017	Cuisine
MATERIAU	DATE DE PRELEVEMENT	NOM DE L'OPERATEUR
Carrelage	03/07/2017	SY Amadou
LOCALISATION	RESULTAT	
Mur C	Amiante non détecté	
EMPLACEMENT

Fraction Analysée	Technique analytique et date d'analyse	Résultat	Type d'amiante	Nb de préparations
▶ Carrelage	META le 13/07/2017	Amiante non détecté	---	1

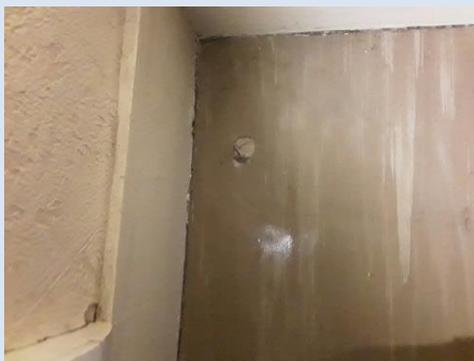
PRELEVEMENT : 306LAA0102P004		
NOM DU CLIENT	NUMERO DU DOSSIER	PIECE OU LOCAL
OPH77	306LAA0102 03/07/2017	Séjour
MATERIAU	DATE DE PRELEVEMENT	NOM DE L'OPERATEUR
Revêtement souple marron + colle polymère jaune non séparable + ragréage gris	03/07/2017	SY Amadou
LOCALISATION	RESULTAT	
Sol	Amiante non détecté

Fraction Analysée	Technique analytique et date d'analyse	Résultat	Type d'amiante	Nb de préparations
▶ Revêtement souple marron + colle polymère jaune non séparable + ragréage gris	META le 13/07/2017	Amiante non détecté	---	1

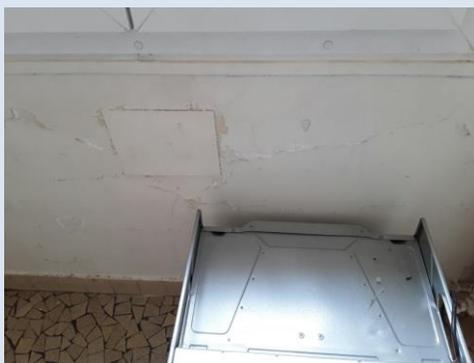
PRELEVEMENT : 306LAA0102P005		
NOM DU CLIENT	NUMERO DU DOSSIER	PIECE OU LOCAL
OPH77	306LAA0102 03/07/2017	Cuisine
MATERIAU	DATE DE PRELEVEMENT	NOM DE L'OPERATEUR
Enduit plâtreux blanc en vrac	03/07/2017	SY Amadou
LOCALISATION	RESULTAT	
Mur B	Amiante non détecté

Fraction Analysée	Technique analytique et date d'analyse	Résultat	Type d'amiante	Nb de préparations
▶ Enduit plâtreux blanc en vrac	META le 12/07/2017	Amiante non détecté	---	1

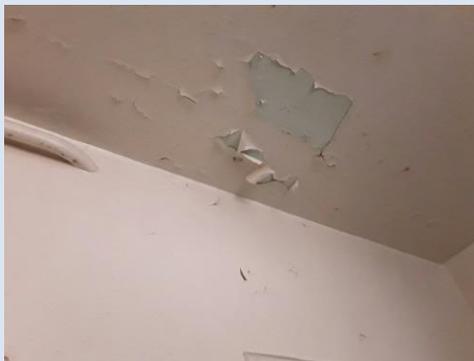
PRELEVEMENT : 306LAA0102P006		
NOM DU CLIENT	NUMERO DU DOSSIER	PIECE OU LOCAL
OPH77	306LAA0102 03/07/2017	Salle de bains
MATERIAU	DATE DE PRELEVEMENT	NOM DE L'OPERATEUR
Enduit plâtreux blanc en vrac	03/07/2017	SY Amadou
LOCALISATION	RESULTAT	
Plafond	Amiante non détecté

Fraction Analysée	Technique analytique et date d'analyse	Résultat	Type d'amiante	Nb de préparations
▶ Enduit plâtreux blanc en vrac	META le 12/07/2017	Amiante non détecté	---	2

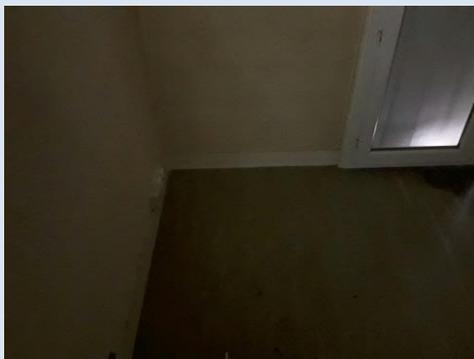
PRELEVEMENT : 306LAA0102P007		
NOM DU CLIENT	NUMERO DU DOSSIER	PIECE OU LOCAL
OPH77	306LAA0102 03/07/2017	Séjour
MATERIAU	DATE DE PRELEVEMENT	NOM DE L'OPERATEUR
Enduit plâtreux blanc en vrac	03/07/2017	SY Amadou
LOCALISATION	RESULTAT	
Mur A	Amiante non détecté

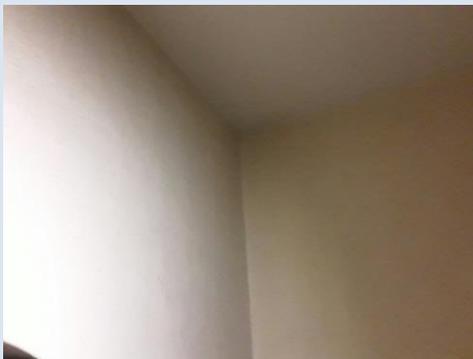
PRELEVEMENT : 306LAA0102P008		
<b>NOM DU CLIENT</b> OPH77	<b>NUMERO DU DOSSIER</b> 306LAA0102 03/07/2017	<b>PIECE OU LOCAL</b> Chambre 3
<b>MATERIAU</b> Enduit plâtreux blanc en vrac	<b>DATE DE PRELEVEMENT</b> 03/07/2017	<b>NOM DE L'OPERATEUR</b> SY Amadou
<b>LOCALISATION</b> Plafond	<b>RESULTAT</b> Amiante non détecté
