Rapport de mission de repérage des matériaux et produits contenant de l'amiante avant réalisation de travaux

OPH77 4 SQUARE COUPERIN

77430 CHAMPAGNE SUR SEINE

RAPPORT N° :	306CAB0001	Laboratoire d'Analyses :	ITGA
Repérage réalisé le :	25/01/2018	Adresse laboratoire :	3 RUE ARMAND HERPIN LACROIX - CS 46537 35065 RENNES CEDEX
Accompagnateur :		Numéro d'accréditation :	1-5967
Par :	Alain LEITE LOPES	Organisme d'assurance professionnelle :	ALLIANZ
N° certificat :	CPDI4715	Adresse assurance :	Direction Opérations Entreprises 5C Esplanade Charles de Gaulle 33081 BORDEAUX CEDEX
Date d'obtention :	17/01/2018	N° de contrat d'assurance :	55832566
Organisme certificateur	I.Cert Parc EDONIA - Bâtiment G - Rue de la Terre Victoria - 35760 Saint-Grégoire	Date de validité :	31/12/2018

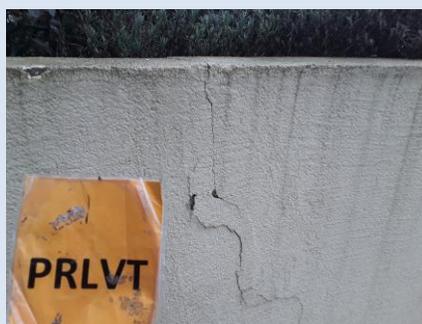
PRELEVEMENT : 306CAB0001P001			
NOM DU CLIENT	NUMERO DU DOSSIER		PIECE OU LOCAL
OPH77	306CAB0001 25/01/2018		Extérieurs
ELEMENT	DESCRIPTIF DU LABORATOIRE	DATE DE PRELEVEMENT	NOM DE L'OPERATEUR
Enduit ciment	Enduit plâtreux beige en vrac non séparable + matériau gris en vrac non séparable + peinture non séparable	25/01/2018	LEITE LOPES Alain
LOCALISATION		RESULTAT	
Mur A		Amiante non détecté

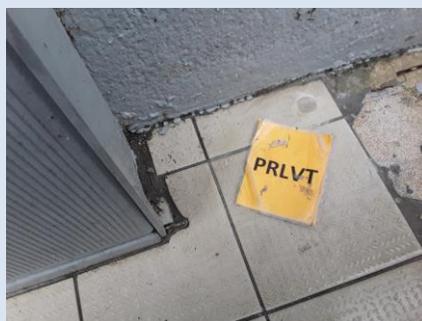
PRELEVEMENT : 306CAB0001P002			
NOM DU CLIENT	NUMERO DU DOSSIER		PIECE OU LOCAL
OPH77	306CAB0001 25/01/2018		Extérieurs
ELEMENT	DESCRIPTIF DU LABORATOIRE	DATE DE PRELEVEMENT	NOM DE L'OPERATEUR
Carrelage	Colle grise + carrelage	25/01/2018	LEITE LOPES Alain
LOCALISATION		RESULTAT	
Sol		Amiante non détecté

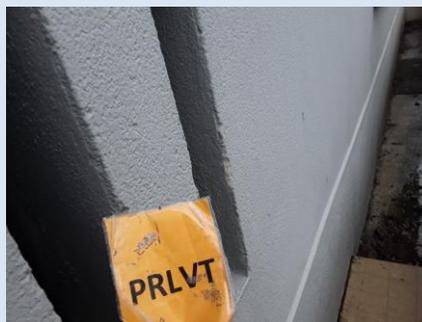
PRELEVEMENT : 306CAB0001P003			
NOM DU CLIENT	NUMERO DU DOSSIER		PIECE OU LOCAL
OPH77	306CAB0001 25/01/2018		Extérieurs
ELEMENT	DESCRIPTIF DU LABORATOIRE	DATE DE PRELEVEMENT	NOM DE L'OPERATEUR
Béton	Matériau gris en vrac non séparable + peintures multiples non séparable	25/01/2018	LEITE LOPES Alain
LOCALISATION		RESULTAT	
Mur B		Amiante non détecté	
EMPLACEMENT
