Rapport de mission de repérage des matériaux et produits contenant de l'amiante avant réalisation de travaux

4 SQUARE F. COUPERIN LGT 235

77430 CHAMPAGNE SUR SEINE

RAPPORT N° :	306LAB0202	Laboratoire d'Analyses :	ITGA
Repérage réalisé le :	15/12/2017	Adresse laboratoire :	3 RUE ARMAND HERPIN LACROIX - CS 46537 35065 RENNES CEDEX
Accompagnateur :		Numéro d'accréditation :	1-5967
Par :	Alain LEITE LOPES	Organisme d'assurance professionnelle :	ALLIANZ
N° certificat :	C023-SE04-2017	Adresse assurance :	Direction Opérations Entreprises 5C Esplanade Charles de Gaulle 33081 BORDEAUX CEDEX
Date d'obtention :	24/08/2017	N° de contrat d'assurance :	55897385
Organisme certificateur	QUALIT'COMPETENCES 16 rue Willars - 52100 THONVILLE	Date de validité :	31/12/2017

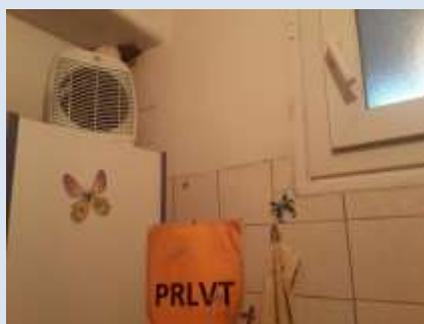
PRELEVEMENT : 306LAB0202P001			
NOM DU CLIENT	NUMERO DU DOSSIER		PIECE OU LOCAL
OPH77	306LAB0202 15/12/2017		Salle d'eau
ELEMENT	DESCRIPTIF DU LABORATOIRE	DATE DE PRELEVEMENT	NOM DE L'OPERATEUR
Béton	Polystyrène blanc + colle beige non séparable + peintures multiples avec poussières non séparable	15/12/2017	LEITE LOPES Alain
LOCALISATION		RESULTAT	
Mur B		Amiante non détecté

Fraction Analytique	Technique analytique (si date d'analyse)	Résultat	Type d'analyse	Niveau de confiance
Polystyrène blanc, colle beige non séparables + peintures multiples avec acryliques non séparables	META le 22/12/2017	Absence non détecté	---	3

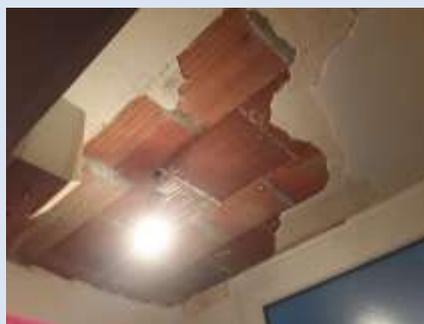
PRELEVEMENT : 306LAB0202P002			
NOM DU CLIENT	NUMERO DU DOSSIER		PIECE OU LOCAL
OPH77	306LAB0202 15/12/2017		Salle d'eau
ELEMENT	DESCRIPTIF DU LABORATOIRE	DATE DE PRELEVEMENT	NOM DE L'OPERATEUR
Enduit / Peinture béton	Enduit plâtreux blanc + enduit gris en vrac non séparable + peintures multiples non séparable	15/12/2017	LEITE LOPES Alain
LOCALISATION		RESULTAT	
Plafond		Amiante non détecté

Fraction Analytique	Technique analytique (si date d'analyse)	Résultat	Type d'analyse	Niveau de confiance
Enduit plâtreux blanc + enduit gris en vrac non séparables + peintures multiples non séparables	META le 22/12/2017	Absence non détecté	---	3

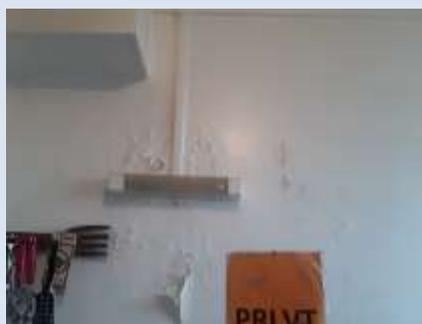
PRELEVEMENT : 306LAB0202P003			
NOM DU CLIENT	NUMERO DU DOSSIER	PIECE OU LOCAL	
OPH77	306LAB0202 15/12/2017	Cuisine	
ELEMENT	DESCRIPTIF DU LABORATOIRE	DATE DE PRELEVEMENT	NOM DE L'OPERATEUR
Enduit	Enduit plâtreux blanc en vrac + papier non séparable + peinture non séparable	15/12/2017	LEITE LOPES Alain
LOCALISATION		RESULTAT	
Mur C		Amiante non détecté

Fraction Analytique	Technique analytique en date d'essai	Résultat	Type d'analyse	N° de prélèvement
Enduit plâtreux blanc en vrac + papier non séparables + peinture non séparable	META le 22/12/2017	Absence non détecté	---	1

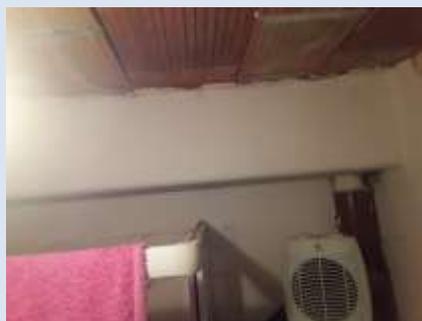
PRELEVEMENT : 306LAB0202P004			
NOM DU CLIENT	NUMERO DU DOSSIER	PIECE OU LOCAL	
OPH77	306LAB0202 15/12/2017	Salle d'eau	
ELEMENT	DESCRIPTIF DU LABORATOIRE	DATE DE PRELEVEMENT	NOM DE L'OPERATEUR
Conduit Amiante ciment		15/12/2017	LEITE LOPES Alain
LOCALISATION		RESULTAT	
Plafond
