## Rapport de mission de repérage des matériaux et produits contenant de l'amiante avant réalisation de travaux

R. 4412-97 modifié par le décret 2012-639 du 4 mai 2012  
Norme NF X 46-020

1 IMPASSE VOLTA - APT 249

RAPPORT N° :	306LAC0004	Laboratoire d'Analyses :	ITGA
Repérage réalisé le :	28/07/2017	Adresse laboratoire :	3 RUE ARMAND HERPIN LACROIX - CS 46537 35065 RENNES CEDEX
Accompagnateur :		Numéro d'accréditation :	1-5967
Par :	Tristan BRUNIOT	Organisme d'assurance professionnelle :	ALLIANZ
N° certificat :	CPDI 3541	Adresse assurance :	Direction Opérations Entreprises 5C Esplanade Charles de Gaulle 33081 BORDEAUX CEDEX
Date d'obtention :	06/08/2015	N° de contrat d'assurance :	55897385
Organisme certificateur	I.CERT PARC EDONIA - BAT G - RUE DE LA TERRE VICTORIA - 35760 SAINT GREGOIRE	Date de validité :	31/12/2017

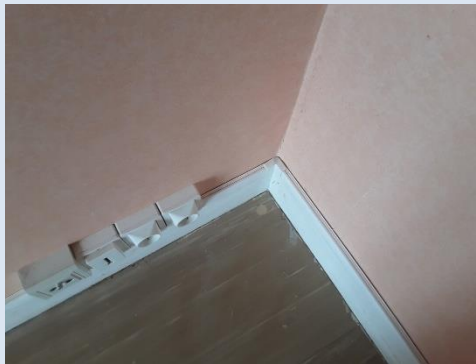
PRELEVEMENT : 306LAC0004P003			
NOM DU CLIENT	NUMERO DU DOSSIER		PIECE OU LOCAL
OPH77	306LAC0004 28/07/2017		Séjour
ELEMENT	DESCRIPTIF DU LABORATOIRE	DATE DE PRELEVEMENT	NOM DE L'OPERATEUR
Revêtement souple	Revêtement souple beige + colle polymère jaune non séparable + ragréage gris + sous couche de ragréage blanche non séparable + matériau compact gris hétérogène non séparable	28/07/2017	BRUNIOT Tristan
LOCALISATION		RESULTAT	
Sol		Amiante non détecté

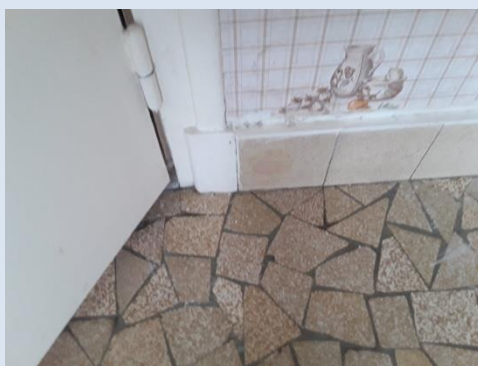
PRELEVEMENT : 306LAC0004P004			
NOM DU CLIENT	NUMERO DU DOSSIER		PIECE OU LOCAL
OPH77	306LAC0004 28/07/2017		Cuisine
ELEMENT	DESCRIPTIF DU LABORATOIRE	DATE DE PRELEVEMENT	NOM DE L'OPERATEUR
Plinthes	Colle beige + carrelage	28/07/2017	BRUNOT Tristan
LOCALISATION		RESULTAT	
Mur A		Amiante non détecté

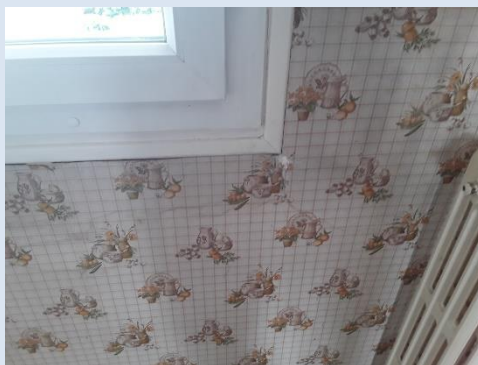
PRELEVEMENT : 306LAC0004P005			
NOM DU CLIENT	NUMERO DU DOSSIER		PIECE OU LOCAL
OPH77	306LAC0004 28/07/2017		Cuisine
ELEMENT	DESCRIPTIF DU LABORATOIRE	DATE DE PRELEVEMENT	NOM DE L'OPERATEUR
Enduit béton	Enduit plâtreux blanc en vrac + peinture non séparable	28/07/2017	BRUNOT Tristan
LOCALISATION		RESULTAT	
Mur B		Amiante non détecté

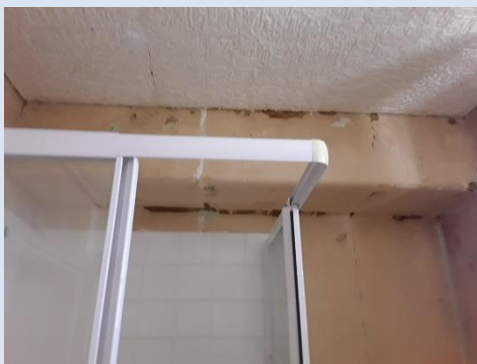
PRELEVEMENT : 306LAC0004P007			
NOM DU CLIENT	NUMERO DU DOSSIER		PIECE OU LOCAL
OPH77	306LAC0004 28/07/2017		Salle de bains
ELEMENT	DESCRIPTIF DU LABORATOIRE	DATE DE PRELEVEMENT	NOM DE L'OPERATEUR
Dalle de polystyrènes	Polystyrène blanc en vrac + colle beige non séparable	28/07/2017	BRUNOT Tristan
LOCALISATION		RESULTAT	
Plafonds		Amiante non détecté

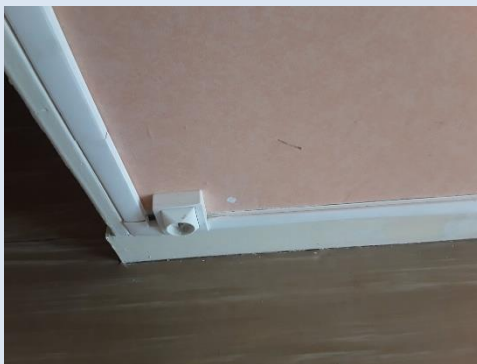
PRELEVEMENT : 306LAC0004P008			
NOM DU CLIENT	NUMERO DU DOSSIER		PIECE OU LOCAL
OPH77	306LAC0004 28/07/2017		Séjour
ELEMENT	DESCRIPTIF DU LABORATOIRE	DATE DE PRELEVEMENT	NOM DE L'OPERATEUR
Enduit béton	Enduit plâtreux blanc en vrac + papier peint non séparable	28/07/2017	BRUNOT Tristan
LOCALISATION		RESULTAT	
Mur F		Amiante non détecté

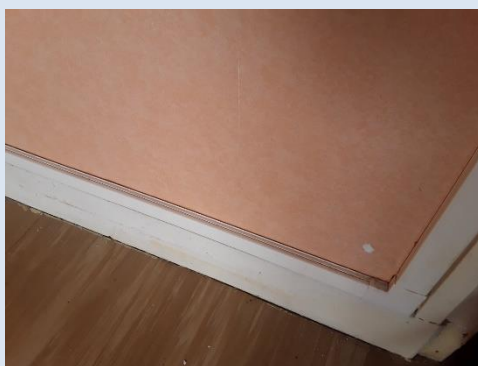
PRELEVEMENT : 306LAC0004P009			
NOM DU CLIENT	NUMERO DU DOSSIER		PIECE OU LOCAL
OPH77	306LAC0004 28/07/2017		Séjour
ELEMENT	DESCRIPTIF DU LABORATOIRE	DATE DE PRELEVEMENT	NOM DE L'OPERATEUR
Enduit	Enduit plâtreux blanc en vrac + papier peint non séparable	28/07/2017	BRUNOT Tristan
LOCALISATION		RESULTAT	
Mur I		Amiante non détecté

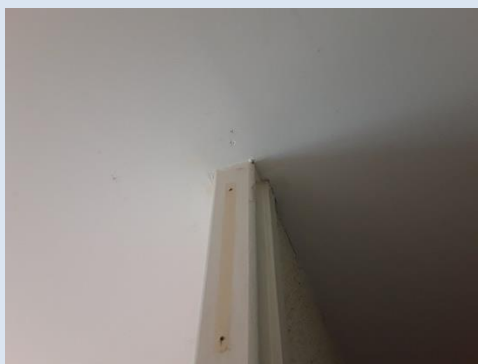
PRELEVEMENT : 306LAC0004P010			
NOM DU CLIENT	NUMERO DU DOSSIER		PIECE OU LOCAL
OPH77	306LAC0004 28/07/2017		Entrée
ELEMENT	DESCRIPTIF DU LABORATOIRE	DATE DE PRELEVEMENT	NOM DE L'OPERATEUR
Enduit plaque de plâtre	Enduit plâtreux blanc en vrac + peinture non séparable	28/07/2017	BRUNOT Tristan
LOCALISATION		RESULTAT	
Plafonds		Amiante non détecté

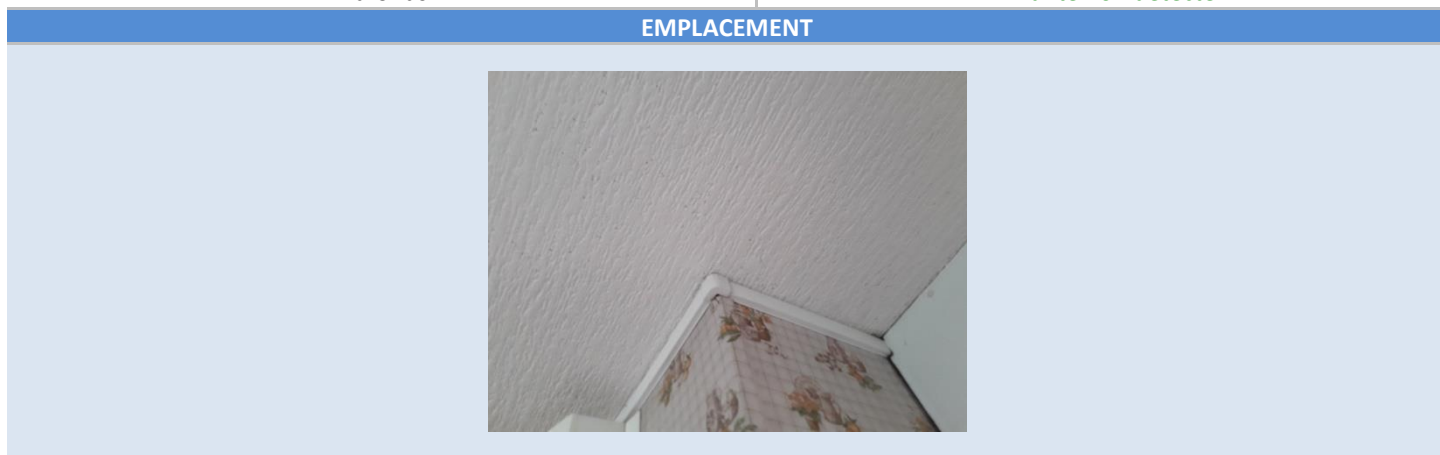
PRELEVEMENT : 306LAC0004P011			
NOM DU CLIENT	NUMERO DU DOSSIER		PIECE OU LOCAL
OPH77	306LAC0004 28/07/2017		Cuisine
ELEMENT	DESCRIPTIF DU LABORATOIRE	DATE DE PRELEVEMENT	NOM DE L'OPERATEUR
Enduit plaque de plâtre	Enduit plâtreux blanc en vrac + peinture non séparable + papier non séparable	28/07/2017	BRUNOT Tristan
LOCALISATION		RESULTAT	
Plafonds		Amiante non détecté

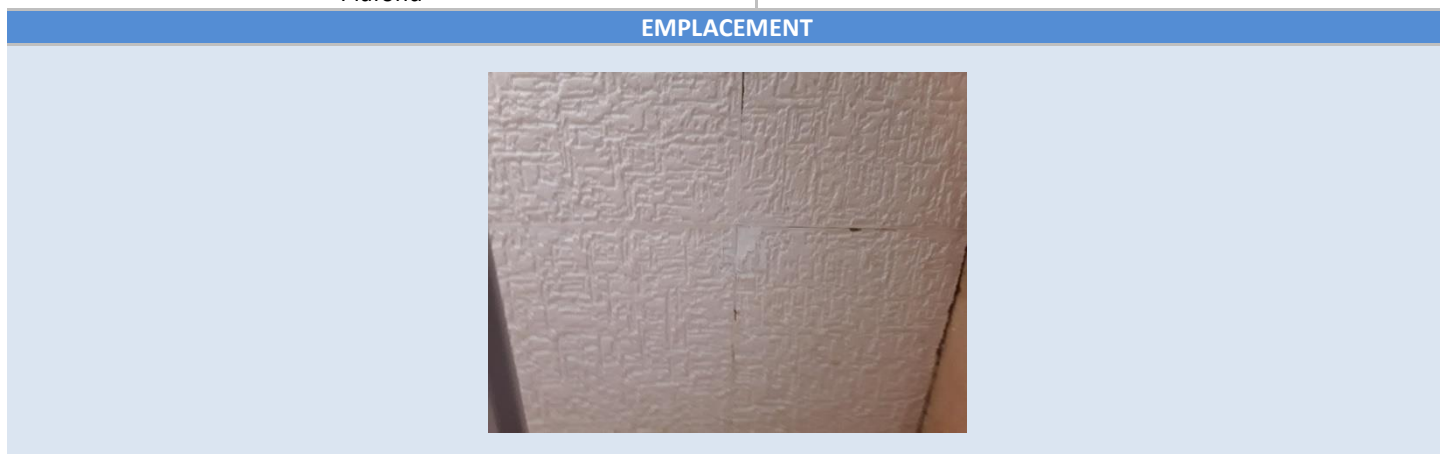
PIECE	ETAGE	ELEMENTS	DESCRIPTIF LABORATOIRE	REPERAGE	Echantillon	METHODE	ETAT	RESULTAT
Salle de bains	R+4	Conduit Amiante ciment		Plafond	306LAC0004P012	JP	BON ETAT	Amiante détectée
WC	R+4	Conduit Amiante ciment		Mur B	306LAC0004P013	JP	DEGRADATION PARTIELLE	Amiante détectée

PRELEVEMENT : 306LAC0004P012			
NOM DU CLIENT	NUMERO DU DOSSIER		PIECE OU LOCAL
OPH77	306LAC0004 28/07/2017		Salle de bains
ELEMENT	DESCRIPTIF DU LABORATOIRE	DATE DE PRELEVEMENT	NOM DE L'OPERATEUR
Conduit Amiante ciment		28/07/2017	BRUNOT Tristan
LOCALISATION		RESULTAT	
Plafond

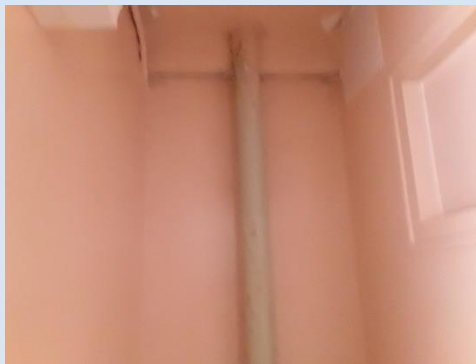
PRELEVEMENT : 306LAC0004P013			
NOM DU CLIENT	NUMERO DU DOSSIER		PIECE OU LOCAL
OPH77	306LAC0004 28/07/2017		WC
ELEMENT	DESCRIPTIF DU LABORATOIRE	DATE DE PRELEVEMENT	NOM DE L'OPERATEUR
Conduit Amiante ciment		28/07/2017	BRUNOT Tristan
LOCALISATION		RESULTAT	
Mur B
