## Rapport de mission de repérage des matériaux et produits contenant de l'amiante avant réalisation de travaux

1 IMPASSE VOLTA LOGEMENT 243

77430 CHAMPAGNE SUR SEINE

RAPPORT N° :	OPH77 306LAC0102	Date d'émission du rapport :	08/09/2017
Le repérage a été réalisé le :	01/09/2017	Accompagnateur :	
Par :	Alain LEITE LOPES	Laboratoire d'Analyses :	ITGA
N° certificat de qualification :	C023-SE04-2017	Adresse laboratoire :	3 RUE ARMAND HERPIN LACROIX - CS 46537 35065 RENNES CEDEX
Date d'obtention :	24/08/2017	Numéro d'accréditation :	1-5967
Le présent rapport est établi par une personne dont les compétences sont certifiées par :	QUALIT'COMPETENCES 16 rue Willars - 52100 THONVILLE	Organisme d'assurance professionnelle :	ALLIANZ
		Adresse assurance :	Direction Opérations Entreprises 5C Esplanade Charles de Gaulle 33081 BORDEAUX CEDEX
		N° de contrat d'assurance :	55897385
		Date de validité :	31/12/2017

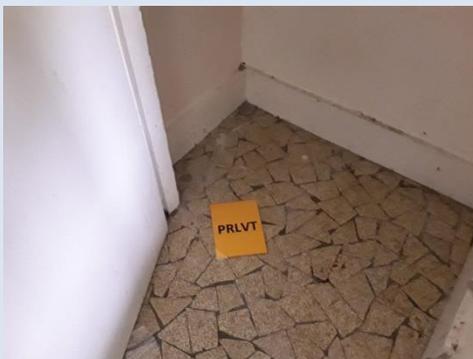
EMPLACEMENT

PRELEVEMENT : 306LAC0102P001		
NOM DU CLIENT	NUMERO DU DOSSIER	PIECE OU LOCAL
OPH77	306LAC0102 01/09/2017	Cuisine
MATERIAU	DATE DE PRELEVEMENT	NOM DE L'OPERATEUR
Colle grise + carrelage	01/09/2017	LEITE LOPES Alain
LOCALISATION		RESULTAT
Sol		Amiante non détecté

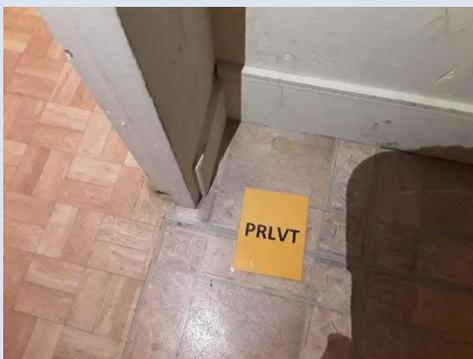
EMPLACEMENT

PRELEVEMENT : 306LAC0102P002		
NOM DU CLIENT	NUMERO DU DOSSIER	PIECE OU LOCAL
OPH77	306LAC0102 01/09/2017	Débarras
MATERIAU	DATE DE PRELEVEMENT	NOM DE L'OPERATEUR
Revêtement souple beige + colle polymère jaune non séparable + revêtement souple gris + colle polymère jaune non séparable + ragréage gris + sous couche de ragréage blanche non séparable	01/09/2017	LEITE LOPES Alain
LOCALISATION		RESULTAT
Sol		Amiante non détecté

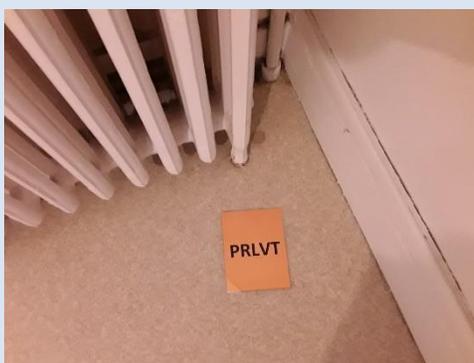
EMPLACEMENT

PRELEVEMENT : 306LAC0102P003		
NOM DU CLIENT	NUMERO DU DOSSIER	PIECE OU LOCAL
OPH77	306LAC0102 01/09/2017	Séjour
MATERIAU	DATE DE PRELEVEMENT	NOM DE L'OPERATEUR
Revêtement souple beige + colle polymère jaune non séparable + revêtement souple marron + colle polymère jaune non séparable + ragréage gris hétérogène	01/09/2017	LEITE LOPES Alain

LOCALISATION	RESULTAT
Sol	Amiante non détecté

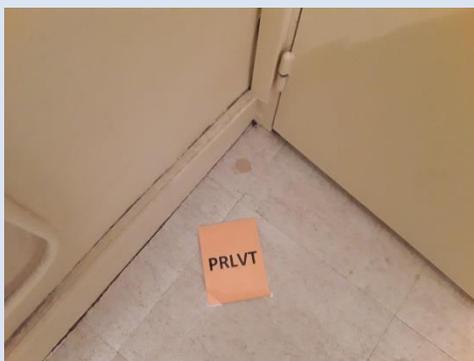
EMPLACEMENT

PRELEVEMENT : 306LAC0102P004		
NOM DU CLIENT	NUMERO DU DOSSIER	PIECE OU LOCAL
OPH77	306LAC0102 01/09/2017	Salle de bains
MATERIAU	DATE DE PRELEVEMENT	NOM DE L'OPERATEUR
Revêtement cassant gris + colle polymère incolore non séparable + carrelage + colle grise	01/09/2017	LEITE LOPES Alain

LOCALISATION	RESULTAT
Sol	Amiante non détecté

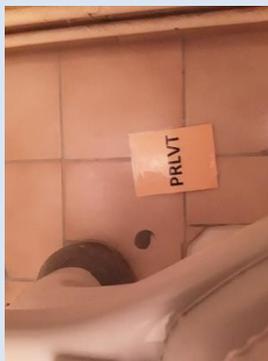
EMPLACEMENT

PRELEVEMENT : 306LAC0102P005		
NOM DU CLIENT	NUMERO DU DOSSIER	PIECE OU LOCAL
OPH77	306LAC0102 01/09/2017	WC
MATERIAU	DATE DE PRELEVEMENT	NOM DE L'OPERATEUR
Colle grise + carrelage	01/09/2017	LEITE LOPES Alain
LOCALISATION		RESULTAT
Sol		Amiante non détecté

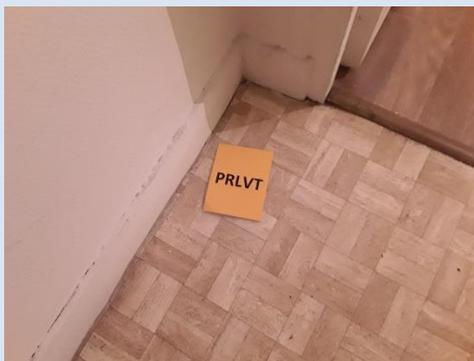
EMPLACEMENT

PRELEVEMENT : 306LAC0102P006		
NOM DU CLIENT	NUMERO DU DOSSIER	PIECE OU LOCAL
OPH77	306LAC0102 01/09/2017	Entrée
MATERIAU	DATE DE PRELEVEMENT	NOM DE L'OPERATEUR
Revêtement souple gris + colle polymère jaune non séparable + ragréage gris hétérogène	01/09/2017	LEITE LOPES Alain
LOCALISATION		RESULTAT
Sol		Amiante non détecté

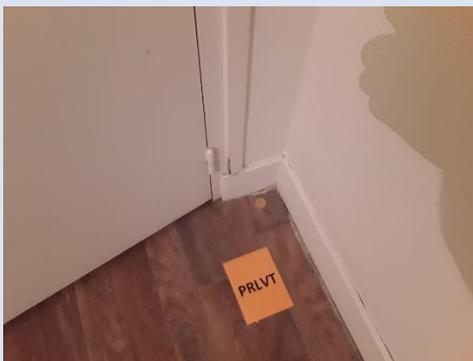
EMPLACEMENT

PRELEVEMENT : 306LAC0102P007		
NOM DU CLIENT	NUMERO DU DOSSIER	PIECE OU LOCAL
OPH77	306LAC0102 01/09/2017	Chambre
MATERIAU	DATE DE PRELEVEMENT	NOM DE L'OPERATEUR
Revêtement souple beige + revêtement souple noir + colle polymère jaune non séparable + ragréage gris + sous couche de ragréage blanche non séparable	01/09/2017	LEITE LOPES Alain
LOCALISATION	RESULTAT	
Sol	Amiante non détecté

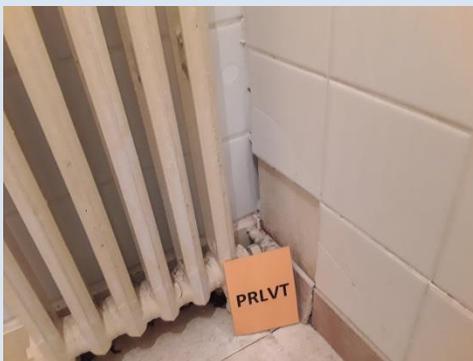
EMPLACEMENT

PRELEVEMENT : 306LAC0102P008		
NOM DU CLIENT	NUMERO DU DOSSIER	PIECE OU LOCAL
OPH77	306LAC0102 01/09/2017	Salle de bains
MATERIAU	DATE DE PRELEVEMENT	NOM DE L'OPERATEUR
Colle beige + peintures multiples non séparable + carrelage	01/09/2017	LEITE LOPES Alain
LOCALISATION	RESULTAT	
Mur D	Amiante non détecté

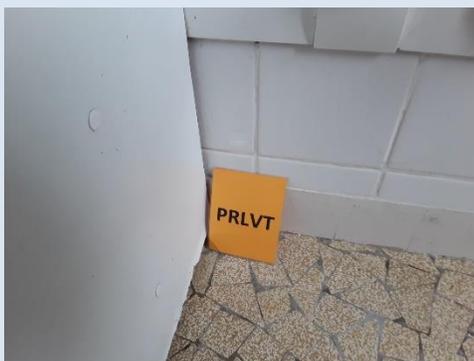
EMPLACEMENT

PRELEVEMENT : 306LAC0102P009		
NOM DU CLIENT	NUMERO DU DOSSIER	PIECE OU LOCAL
OPH77	306LAC0102 01/09/2017	Cuisine
MATERIAU	DATE DE PRELEVEMENT	NOM DE L'OPERATEUR
Colle grise + peinture non séparable + couche plâtreuse blanche non séparable + carrelage	01/09/2017	LEITE LOPES Alain
LOCALISATION	RESULTAT	
Mur A	Amiante non détecté

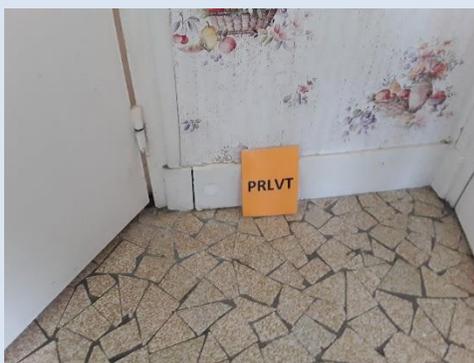
EMPLACEMENT

PRELEVEMENT : 306LAC0102P010		
NOM DU CLIENT	NUMERO DU DOSSIER	PIECE OU LOCAL
OPH77	306LAC0102 01/09/2017	Cuisine
MATERIAU	DATE DE PRELEVEMENT	NOM DE L'OPERATEUR
Peinture + carrelage	01/09/2017	LEITE LOPES Alain
LOCALISATION	RESULTAT	
Mur D	Amiante non détecté

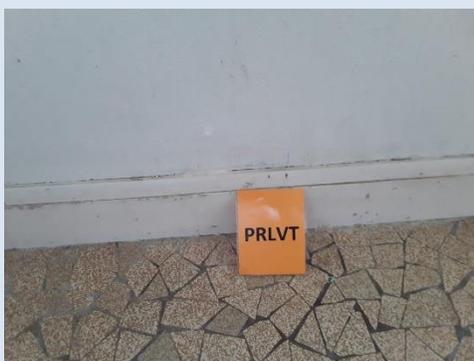
EMPLACEMENT

PRELEVEMENT : 306LAC0102P011		
NOM DU CLIENT	NUMERO DU DOSSIER	PIECE OU LOCAL
OPH77	306LAC0102 01/09/2017	Cuisine
MATERIAU	DATE DE PRELEVEMENT	NOM DE L'OPERATEUR
Enduit plâtreux blanc en vrac + peinture non séparable	01/09/2017	LEITE LOPES Alain
LOCALISATION		RESULTAT
Mur B		Amiante non détecté

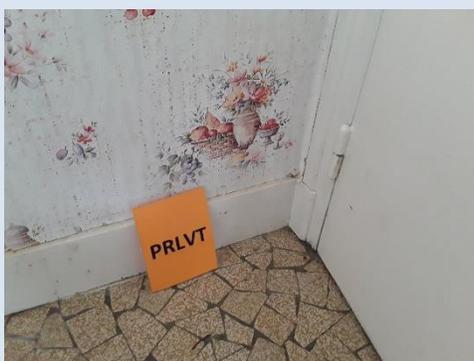
EMPLACEMENT

PRELEVEMENT : 306LAC0102P012		
NOM DU CLIENT	NUMERO DU DOSSIER	PIECE OU LOCAL
OPH77	306LAC0102 01/09/2017	Cuisine
MATERIAU	DATE DE PRELEVEMENT	NOM DE L'OPERATEUR
Enduit plâtreux blanc en vrac + peinture non séparable + papier peint non séparable	01/09/2017	LEITE LOPES Alain
LOCALISATION		RESULTAT
Mur D		Amiante non détecté

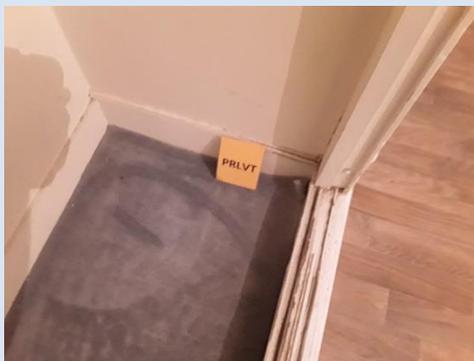
EMPLACEMENT

PRELEVEMENT : 306LAC0102P013		
NOM DU CLIENT	NUMERO DU DOSSIER	PIECE OU LOCAL
OPH77	306LAC0102 01/09/2017	Placard
MATERIAU	DATE DE PRELEVEMENT	NOM DE L'OPERATEUR
Moquette bleue avec couche en mousse	01/09/2017	LEITE LOPES Alain
LOCALISATION	RESULTAT	
Sol	Amiante non détecté

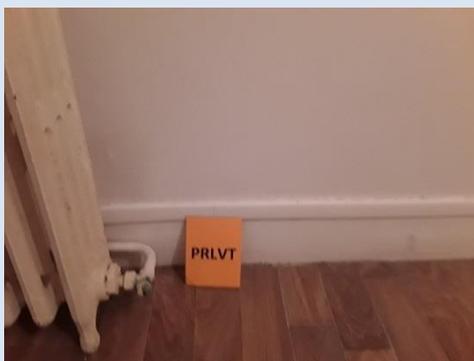
EMPLACEMENT

PRELEVEMENT : 306LAC0102P014		
NOM DU CLIENT	NUMERO DU DOSSIER	PIECE OU LOCAL
OPH77	306LAC0102 01/09/2017	Chambre
MATERIAU	DATE DE PRELEVEMENT	NOM DE L'OPERATEUR
Enduit plâtreux blanc en vrac + peinture non séparable	01/09/2017	LEITE LOPES Alain
LOCALISATION	RESULTAT	
Mur B	Amiante non détecté

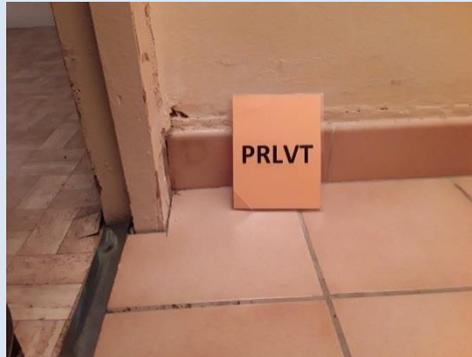
EMPLACEMENT

PRELEVEMENT : 306LAC0102P015		
NOM DU CLIENT	NUMERO DU DOSSIER	PIECE OU LOCAL
OPH77	306LAC0102 01/09/2017	WC
MATERIAU	DATE DE PRELEVEMENT	NOM DE L'OPERATEUR
Colle grise + carrelage	01/09/2017	LEITE LOPES Alain
LOCALISATION		RESULTAT
Mur A		Amiante non détecté

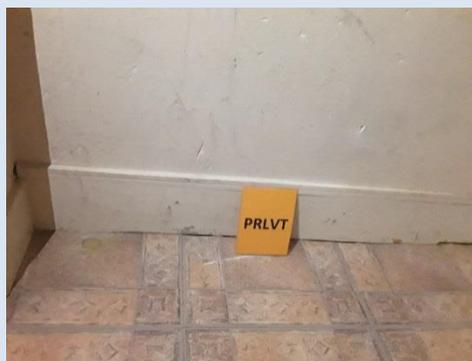
EMPLACEMENT

PRELEVEMENT : 306LAC0102P016		
NOM DU CLIENT	NUMERO DU DOSSIER	PIECE OU LOCAL
OPH77	306LAC0102 01/09/2017	Débarras
MATERIAU	DATE DE PRELEVEMENT	NOM DE L'OPERATEUR
Enduit plâtreux blanc en vrac + peinture non séparable	01/09/2017	LEITE LOPES Alain
LOCALISATION		RESULTAT
Mur A		Amiante non détecté

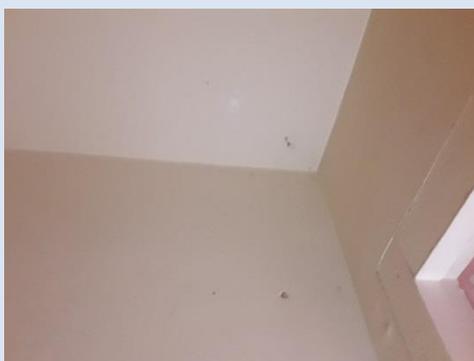
EMPLACEMENT

PRELEVEMENT : 306LAC0102P017		
NOM DU CLIENT	NUMERO DU DOSSIER	PIECE OU LOCAL
OPH77	306LAC0102 01/09/2017	Débarras
MATERIAU	DATE DE PRELEVEMENT	NOM DE L'OPERATEUR
Enduit plâtreux blanc en vrac + peinture non séparable	01/09/2017	LEITE LOPES Alain
LOCALISATION	RESULTAT	
Plafond	Amiante non détecté

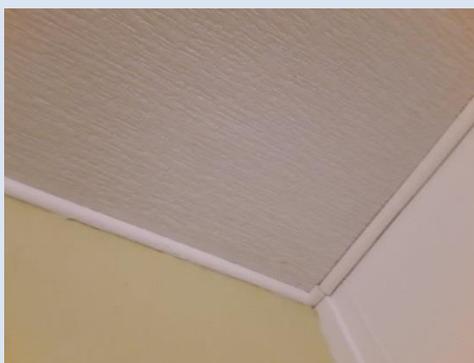
EMPLACEMENT

PRELEVEMENT : 306LAC0102P018		
NOM DU CLIENT	NUMERO DU DOSSIER	PIECE OU LOCAL
OPH77	306LAC0102 01/09/2017	Chambre
MATERIAU	DATE DE PRELEVEMENT	NOM DE L'OPERATEUR
Colle blanche en vrac + couche plâtreuse blanche non séparable	01/09/2017	LEITE LOPES Alain
LOCALISATION	RESULTAT	
Plafond	Amiante non détecté

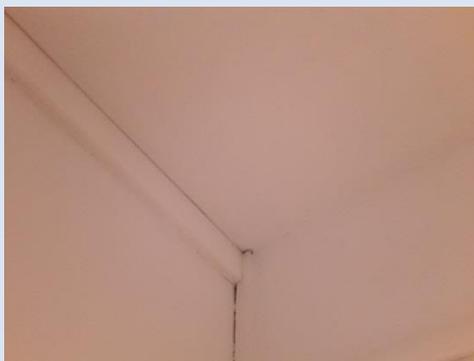
EMPLACEMENT

PRELEVEMENT : 306LAC0102P019		
NOM DU CLIENT	NUMERO DU DOSSIER	PIECE OU LOCAL
OPH77	306LAC0102 01/09/2017	Entrée
MATERIAU	DATE DE PRELEVEMENT	NOM DE L'OPERATEUR
Enduit plâtreux blanc en vrac + peinture non séparable	01/09/2017	LEITE LOPES Alain
LOCALISATION	RESULTAT	
Plafond	Amiante non détecté

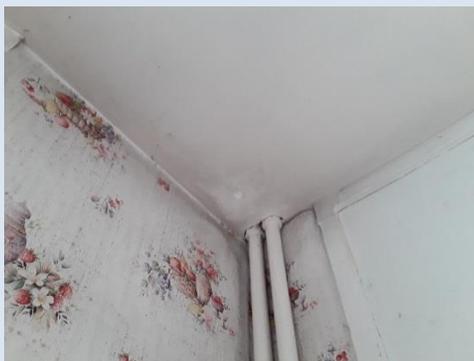
EMPLACEMENT

PRELEVEMENT : 306LAC0102P020		
NOM DU CLIENT	NUMERO DU DOSSIER	PIECE OU LOCAL
OPH77	306LAC0102 01/09/2017	Cuisine
MATERIAU	DATE DE PRELEVEMENT	NOM DE L'OPERATEUR
Enduit plâtreux blanc en vrac + peinture non séparable	01/09/2017	LEITE LOPES Alain
LOCALISATION	RESULTAT	
Plafond	Amiante non détecté
