# Rapport de repérage des matériaux et produits contenant de l'amiante avant réalisation de travaux dans un immeuble bâti

246  
1, Impasse Volta - Logement 246

77430 CHAMPAGNE SUR SEINE

306LAC0301 11/09/2020 - 03:58

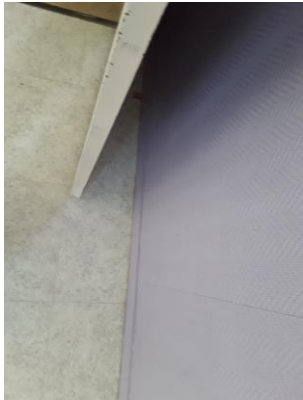
<b>Identification :</b> P001 (Fr1)
<b>Pièce et étage :</b> Chambre 1 R+3
<b>Localisation :</b> Sol
<b>Parties d'ouvrages ou de composants :</b> Revêtements de sols (Dalles de sol)
<b>Descriptif Laboratoire :</b> Revêtement souple beige
<b>Résultat (justification) :</b> Amiante non détectée (RESULTAT ANALYSE)

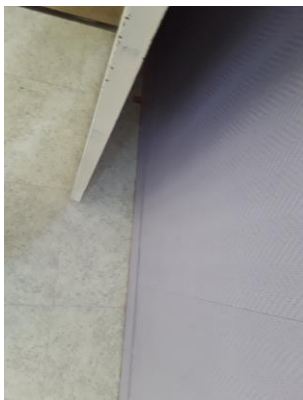
<b>Identification :</b> P001 (Fr2)
<b>Pièce et étage :</b> Chambre 1 R+3
<b>Localisation :</b> Sol
<b>Parties d'ouvrages ou de composants :</b> Revêtements de sols (Dalles de sol)
<b>Descriptif Laboratoire :</b> Colle polymère jaune + ragréage rose + peintures multiples non séparable
<b>Résultat (justification) :</b> Amiante non détectée (RESULTAT ANALYSE)

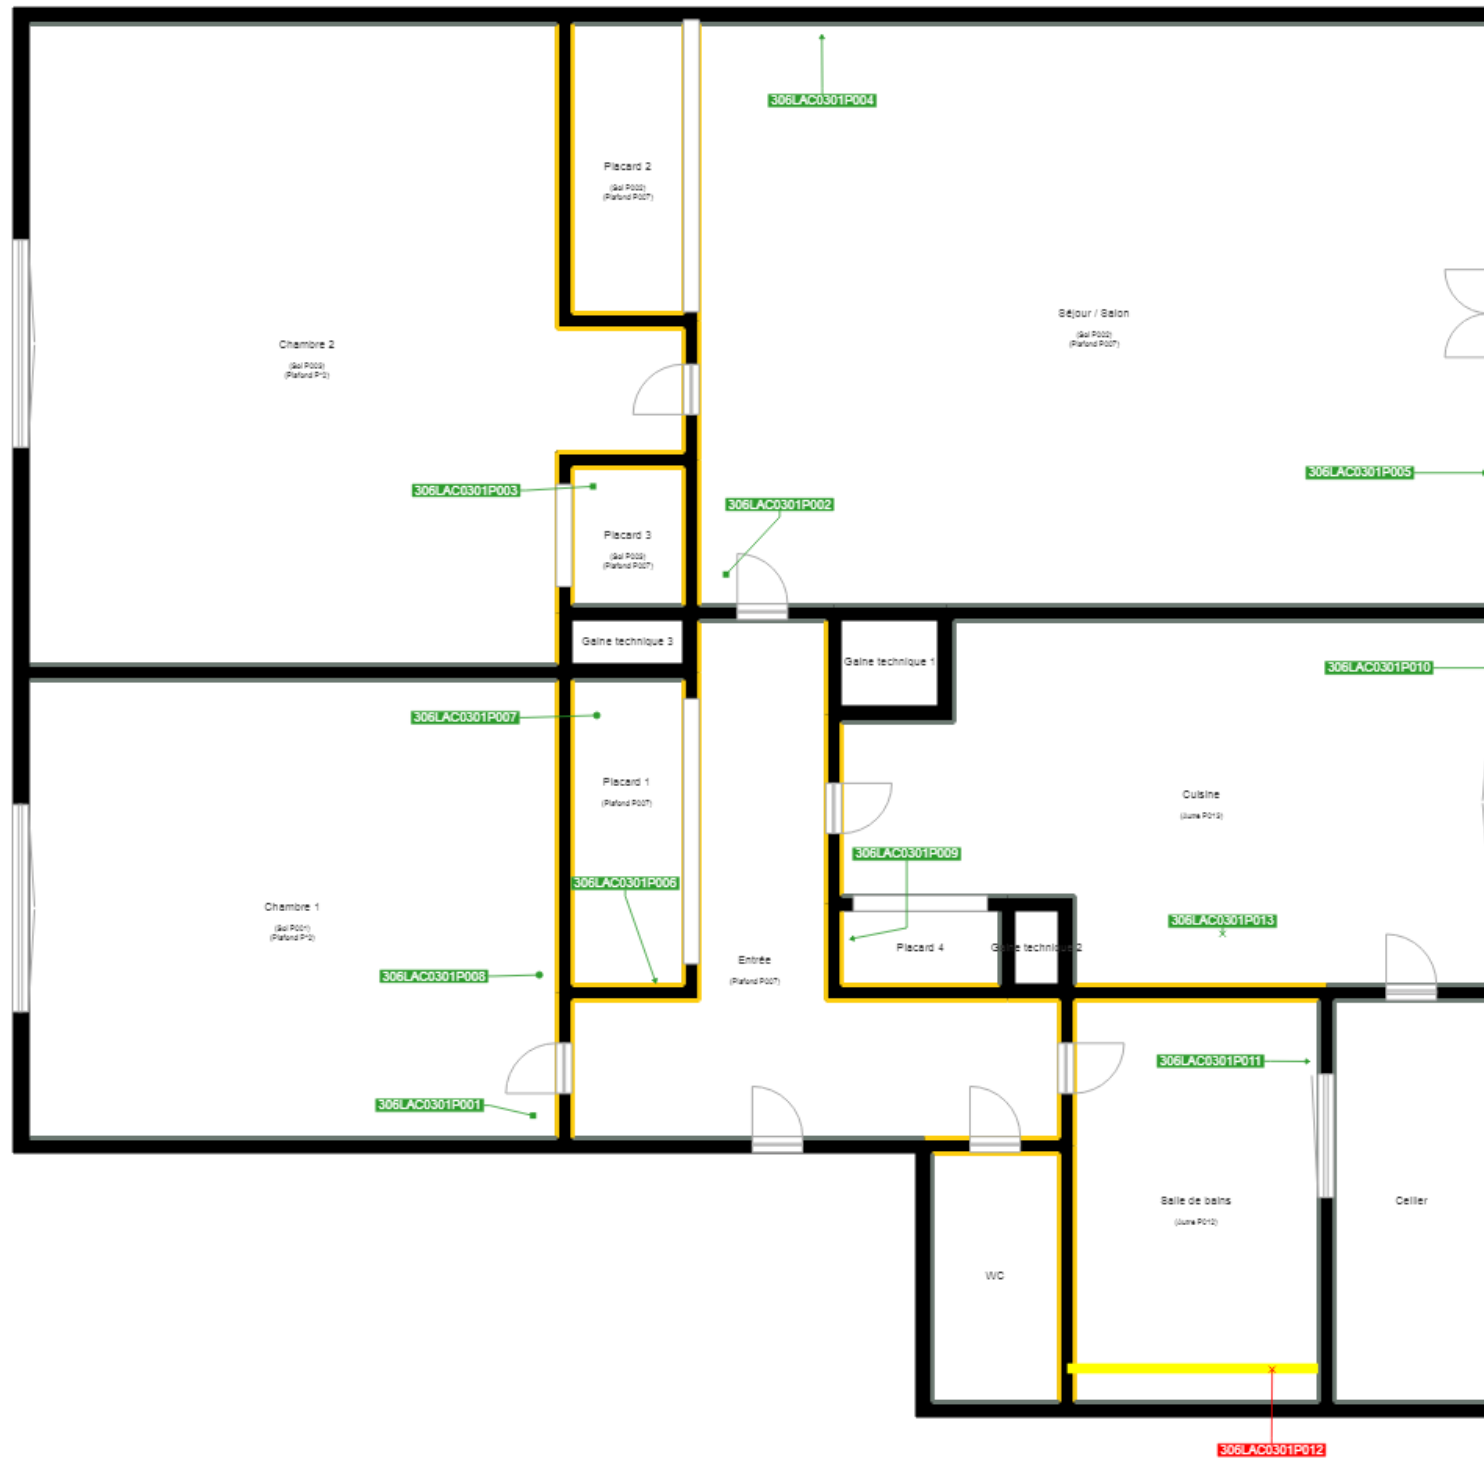
## PLANCHE DE REPERAGE

Pièce et Etage	Ouvrage ou composant de la construction	Localisation	Partie d'ouvrage ou de composant à inspecter ou à sonder	Identification	Justification	Commentaire
Salle de bains - R+3	Conduits de fluides (air, eau, vapeur, fumée, échappement, autres fluides)	Conduits	Conduits en fibres-ciment	P012	RESULTAT ANALYSE
