Rapport de mission de repérage des matériaux et produits contenant de l'amiante avant réalisation de travaux

3 IMPASSE VOLTA

77430 CHAMPAGNE SUR SEINE

| RAPPORT N° : | 306LAD0001 | Laboratoire d'Analyses : | ITGA |

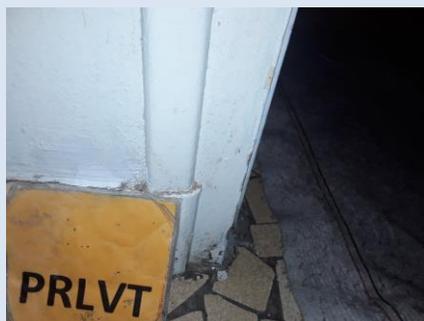
| PRELEVEMENT : 306LAD0001P001 | | | |

| PRELEVEMENT : 306LAD0001P001 | | | |
|---|--|---|---|
| OPH77 | 306LAD0001 15/11/2018 | | Salle de bains |
| Béton | Enduit gris en vrac hétérogène + peintures multiples en vrac non séparable | 15/11/2018 | LEITE LOPES Alain |
| Mur D | | Amiante non détecté | |

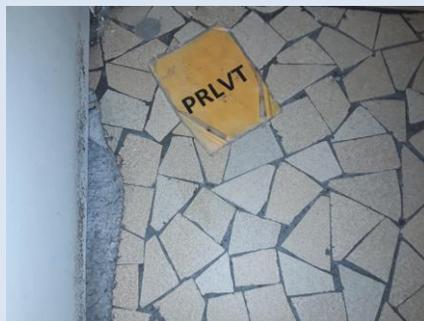
| PRELEVEMENT : 306LAD0001P002 | | | |

| PRELEVEMENT : 306LAD0001P002 | | | |
|---|---|---|---|
| OPH77 | 306LAD0001 15/11/2018 | | Salle d'eau |
| Carrelage | Matériau beige hétérogène non séparable + carrelage | 15/11/2018 | LEITE LOPES Alain |
| Sol | | Amiante non détecté | |

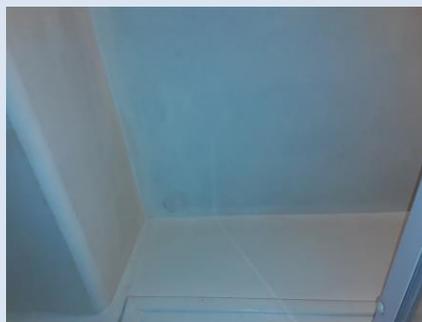
| PRELEVEMENT : 306LAD0001P003 | | | |

| PRELEVEMENT : 306LAD0001P003 | | | |
|---|---|---|---|
| OPH77 | 306LAD0001 15/11/2018 | | Salle d'eau |
| Peinture | Enduit plâtreux blanc + peintures multiples non séparable | 15/11/2018 | LEITE LOPES Alain |
| Plafond | | Amiante non détecté | |

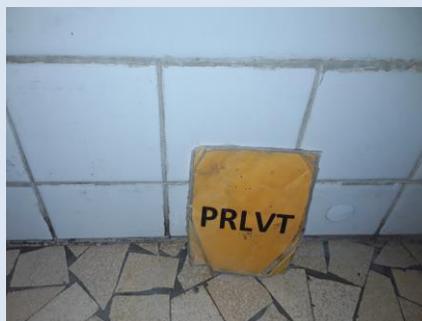
| PRELEVEMENT : 306LAD0001P004 | | | |

| PRELEVEMENT : 306LAD0001P004 | | | |
|---|--|---|---|
| OPH77 | 306LAD0001 15/11/2018 | | Salle d'eau |
| Faïence 1 | Colle blanche + papier non séparable + couche plâtreuse blanche + papier non séparable + carrelage | 15/11/2018 | LEITE LOPES Alain |
| Mur D | | Amiante non détecté | |

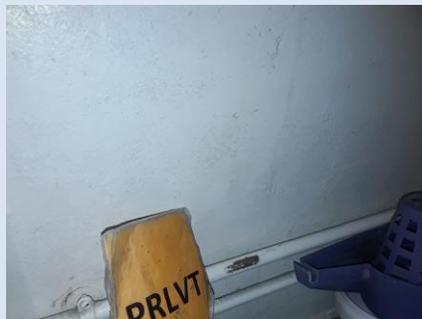
| PRELEVEMENT : 306LAD0001P005 | | | |

| PIECE | ETAGE | ELEMENTS | DESCRIPTIF LABORATOIRE | Echantillon | REPERAGE | ETAT | RESULTAT |
|---|---|---|---|---|---|---|---|
| Salle d'eau | | Peinture | Peintures multiples | 306LAD0001P005 | Réseaux de distribution | BON ETAT | Amiante détecté (Trémolite) |

| PRELEVEMENT : 306LAD0001P005 | | | |
|---|---|---|---|
| OPH77 | 306LAD0001 15/11/2018 | | Salle d'eau |
| Peinture | Peintures multiples | 15/11/2018 | LEITE LOPES Alain |
| Réseaux de distribution | | Amiante détecté (Trémolite) | |

| Fraction analysée | Technique analytique (Méthode de préparation) | Nombre de préparations | Date d'analyse | Résultat / Variété d'amiante |
|---|--|---|---|--|
| † Peintures multiples | META (1) | 1 | 22/11/2018 | Présence de fibres d'amiante / Trémoilite |

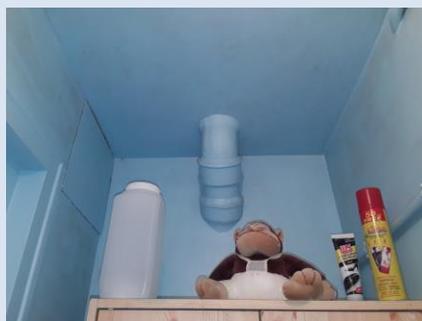
| PRELEVEMENT : 306LAD0001P006 | | | |

| PRELEVEMENT : 306LAD0001P006 | | | |
|---|---|---|---|
| OPH77 | 306LAD0001 15/11/2018 | | WC |
| Conduit Metal | | 15/11/2018 | LEITE LOPES Alain |
| Conduits | | Amiante non détectée | |

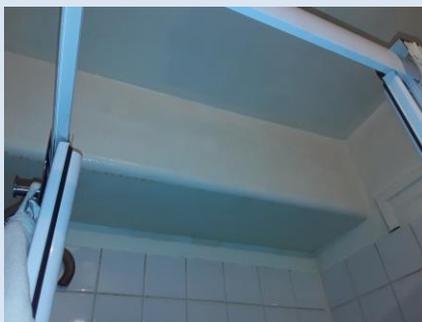
| PRELEVEMENT : 306LAD0001P007 | | | |

| PIECE | ETAGE | ELEMENTS | DESCRIPTIF LABORATOIRE | Echantillon | REPERAGE | ETAT | RESULTAT | METHODE |
|---|---|---|---|---|---|---|---|---|
| Salle d'eau | | Conduit Amiante ciment | | 306LAD0001P007 | Conduits | BON ETAT | Amiante détectée | JP |

| PRELEVEMENT : 306LAD0001P007 | | | |
|---|---|---|---|
| OPH77 | 306LAD0001 15/11/2018 | | Salle d'eau |
| Conduit Amiante ciment | | 15/11/2018 | LEITE LOPES Alain |
| Conduits | | Amiante détectée | |
