## Rapport de mission de repérage des matériaux et produits contenant de l'amiante avant réalisation de travaux

Norme NF X 46-020 V .2017

5 IMPASSE VOLTA

| RAPPORT N° : | 306LAE0002-2 | Laboratoire d'Analyses : | ITGA |

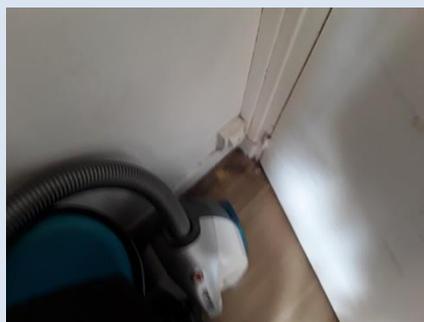
| PRELEVEMENT : 306LAE0002-2P001 | | | |

| PRELEVEMENT : 306LAE0002-2P001 | | | |
|---|---|---|---|
| Revêtement souple | Revêtement souple marron | 06/09/2019 | IMBERT Yoann |
| Sol | | Amiante non détecté | |

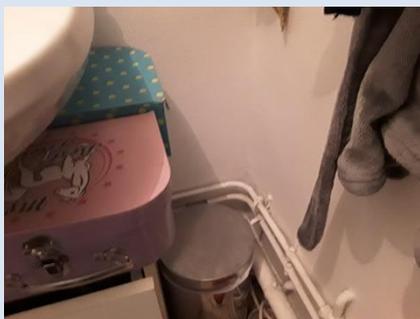
**PRELEVEMENT : 306LAE0002-2P003**

| NOM DU CLIENT | NUMERO DU DOSSIER | PIECE OU LOCAL | |
|---|--|---|---|
| Enduit / Peinture béton | Peintures multiples avec couche en toile | 06/09/2019 | IMBERT Yoann |
| Mur B | | Amiante non détecté | |

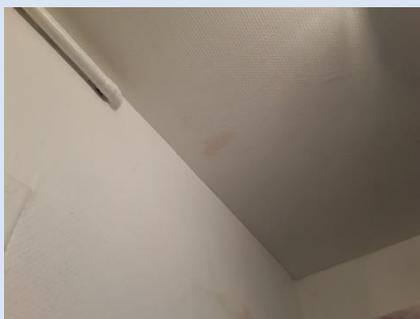
**PRELEVEMENT : 306LAE0002-2P004**

| NOM DU CLIENT | NUMERO DU DOSSIER | PIECE OU LOCAL | |
|---|--|---|---|
| Enduit / Peinture béton | Enduit plâtreux blanc + peintures multiples avec couche en toile non séparable | 06/09/2019 | IMBERT Yoann |
| Plafond | | Amiante non détecté | |
