Rapport de Repérage Amiante Avant réalisation de travaux dans un immeuble bâti

Numéro de dossier : M5161972
Date d'intervention : 10/05/2021

306LAE0002
5 IMPASSE VOLTA
77430 CHAMPAGNE SUR SEINE

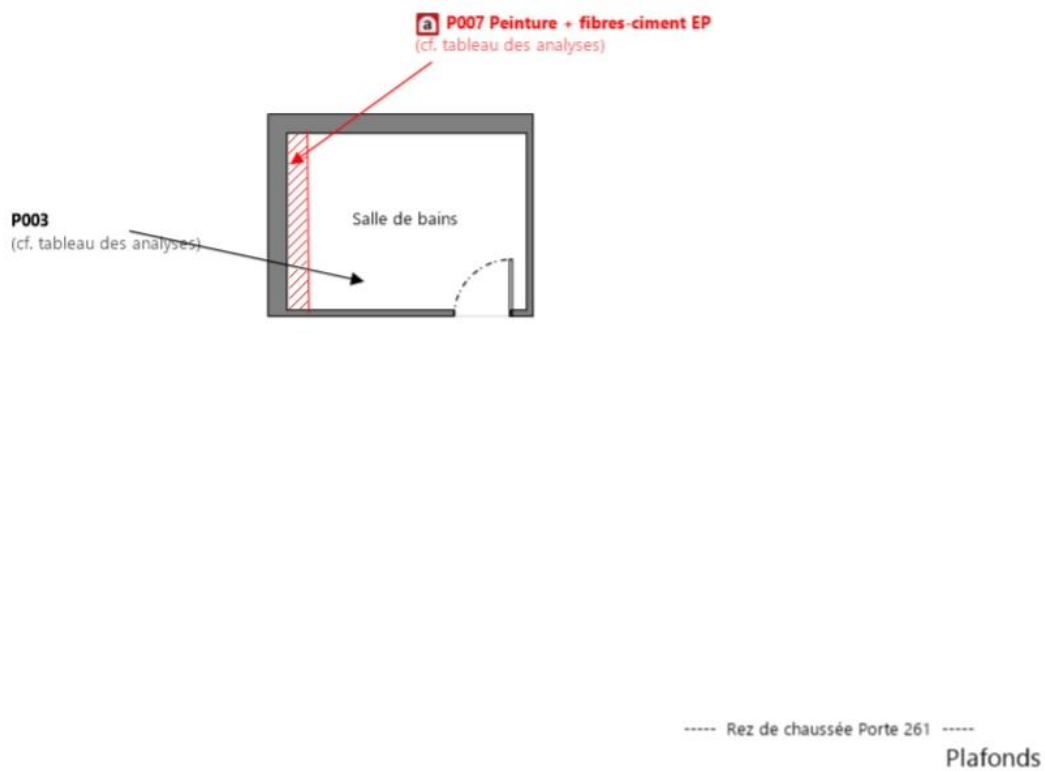
ZPSO	Niveau	Localisation	Zone	Description du prélèvement réalisé*
ZPSO007	Rez de chaussée Porte 261	Salle de bains	Conduit en fibres ciment	<u>Analyse : P007</u> - Matériau de type système d'enduit peinture (beige) ; matériau dur fibreux de type fibres-ciment (gris) (Présence d'amiante)
