Rapport de Repérage Amiante Avant réalisation de travaux dans un immeuble bâti

Numéro de dossier : M2938998
Date d'intervention : 12/10/2021

15 RUE JEAN COCTEAU (307LAH0202)
77430 CHAMPAGNE SUR SEINE
2ème étage ; Porte 337

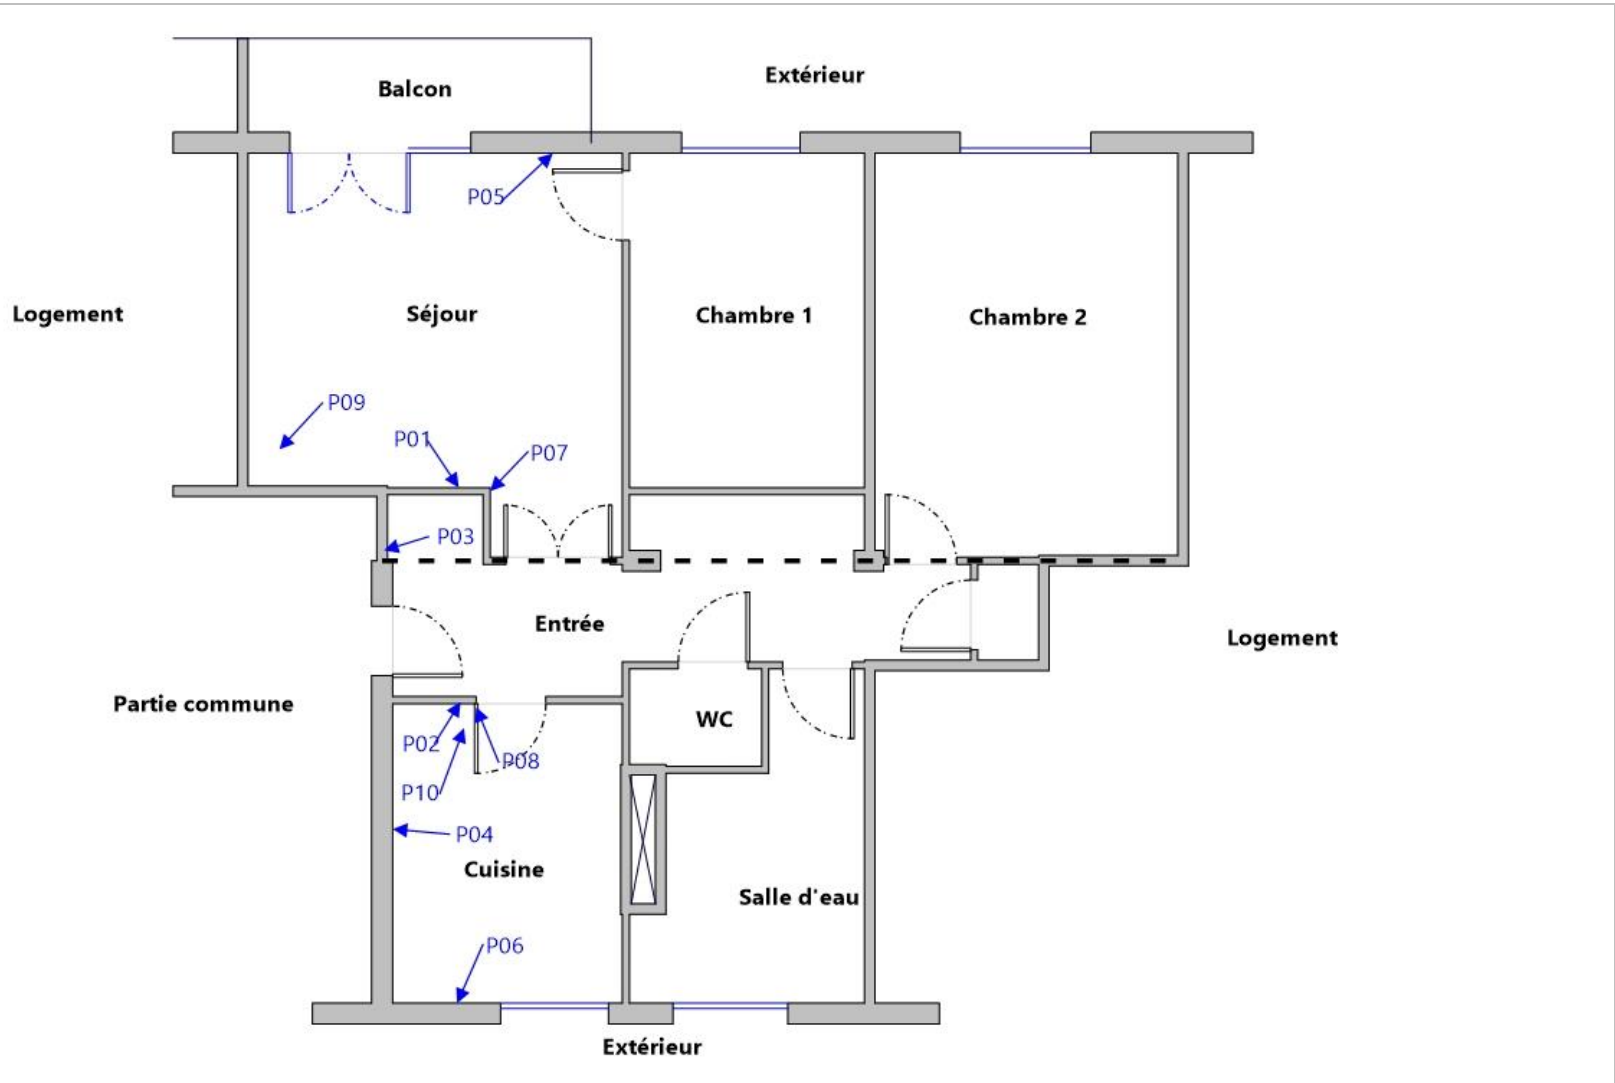
Aucun matériau amianté n'a été repéré suite au descriptif de travaux et programme de repérage menés au point 4 du présent rapport, aucune quantification n'est donc requise.

Planche de repérage des matériaux et produits amiantés
Affaire	M2938998
Opération	BRUN alexandre
Site	15 RUE JEAN COCTEAU (307LAH0202)
	77430
	CHAMPAGNE SUR SEINE
Date de réalisation	26/10/2021
Matériaux et produits contenant de l'amiante	
	Surface amianté
	Linéaire / paroi amianté (type 1)
	Linéaire / paroi amianté (type 2)
	Conduit amianté
Sondages destructifs / Prélèvements	
	Px Prélèvement Positif
	Px Prélèvement négatif
	S Sondage destructif
Types de murs	
	Mur Porteur
	Mur Cloison (type 1)
	Mur Cloison (type 2)
	Gaine technique
Eléments ou pièces non visités	
	Local non visitée
	Élément non visité
