# Rapport de repérage des matériaux et produits contenant de l'amiante à intégrer au Dossier technique Amiante

DTA-PROGRAMME 308-16 RUE DU MERISIER  
16 RUE DU MERISIER

77430 CHAMPAGNE SUR SEINE

DTA\_308\_RUE MERISIER 27/01/2020 -  
10:08

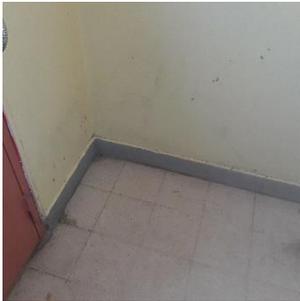
Identification : P001
Pièce et étage : Palier RC
Localisation : Mur A
Parties d'ouvrages ou de composants : Autres (Enduit)
Descriptif Laboratoire : Peintures multiples non séparable + enduit gris hétérogène
Résultat (justification) : Amiante non détecté (RESULTAT ANALYSE)

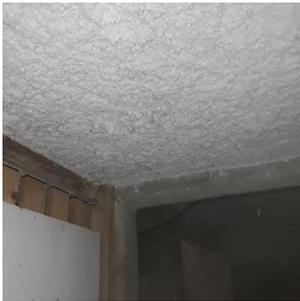
Identification : P003
Pièce et étage : Couloir R-1
Localisation : Plafond
Parties d'ouvrages ou de composants : Autres (Flocage)
Descriptif Laboratoire : Matériau cotonneux blanc avec poussières
Résultat (justification) : Amiante non détecté (RESULTAT ANALYSE)
