Rapport de mission de repérage des matériaux et produits contenant de l'amiante avant réalisation de travaux

Norme NF X 46-020 V .2017

38 RUE DE L AQUEDUC

| RAPPORT N° : | 308LAC0301 | Laboratoire d'Analyses : | ITGA |

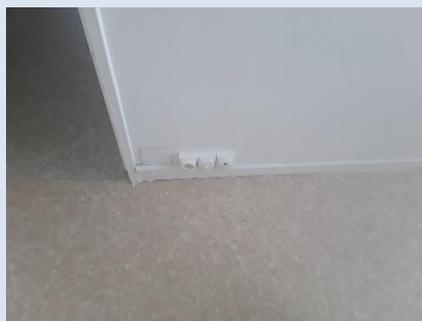
| PRELEVEMENT : 308LAC0301P001 | | | |

| PIECE | ETAGE | ELEMENTS | DESCRIPTIF LABORATOIRE | Echantillon | REPERAGE | ETAT | RESULTAT |
|---|---|---|---|---|---|---|---|
| Chambre 2 | Rez de chaussée | Enduit / Peinture béton | Enduit plâtreux blanc en vrac + peintures multiples non séparable | 308LAC0301P001 | Mur D | DEGRADATION PARTIELLE | Amiante détecté (Chrysotile) |

| PRELEVEMENT : 308LAC0301P001 | | | |
|---|---|---|---|
| Enduit / Peinture béton | Enduit plâtreux blanc en vrac + peintures multiples non séparable | 03/09/2019 | IZABACHENE Lyes |
| Mur D | | Amiante détecté (Chrysotile) | |

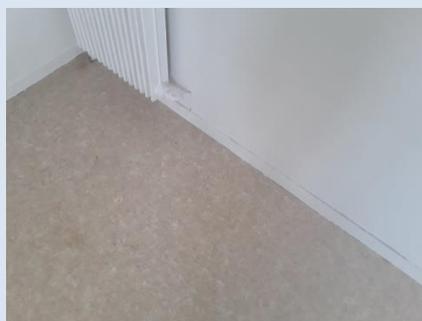
| PRELEVEMENT : 308LAC0301P002 | | | |

| PIECE | ETAGE | ELEMENTS | DESCRIPTIF LABORATOIRE | Echantillon | REPERAGE | ETAT | RESULTAT | METHODE |
|---|---|---|--|---|---|---|---|---|
| Chambre 2 | Rez de chaussée | Enduit / Peinture | Enduit plâtreux blanc en vrac + peinture non séparable | 308LAC0301P002 | Mur C | DEGRADATION PARTIELLE | Amiante non détecté | RESULTAT ANALYSE |

| PRELEVEMENT : 308LAC0301P002 | | | |
|---|--|---|---|
| Enduit / Peinture | Enduit plâtreux blanc en vrac + peinture non séparable | 03/09/2019 | IZABACHENE Lyes |
| Mur C | | Amiante non détecté | |

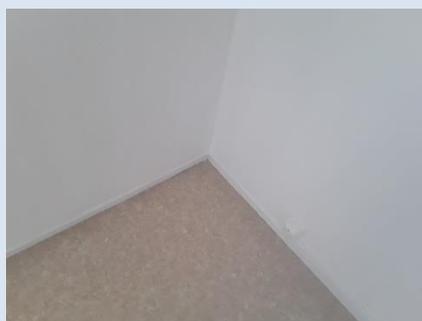
| PRELEVEMENT : 308LAC0301P003 | | | |

| PIECE | ETAGE | ELEMENTS | DESCRIPTIF LABORATOIRE | Echantillon | REPERAGE | ETAT | RESULTAT |
|---|---|---|---|---|---|---|---|
| Chambre 2 | Rez de chaussée | Enduit / Calicot | Peinture non séparable + enduit plâtreux blanc en vrac + carton non séparable | 308LAC0301P003 | Mur B | BON ETAT | Amiante détecté (Chrysotile) |

| PRELEVEMENT : 308LAC0301P003 | | | |
|---|---|---|---|
| Enduit / Calicot | Peinture non séparable + enduit plâtreux blanc en vrac + carton non séparable | 03/09/2019 | IZABACHENE Lyes |
| Mur B | | Amiante détecté (Chrysotile) | |

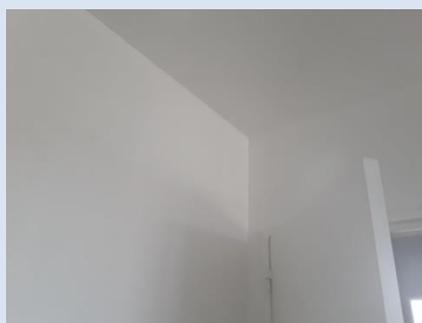
| PRELEVEMENT : 308LAC0301P004 | | | |

| PIECE | ETAGE | ELEMENTS | DESCRIPTIF LABORATOIRE | Echantillon | REPERAGE | ETAT | RESULTAT | METHODE |
|---|---|---|--|---|---|---|---|---|
| Chambre 2 | Rez de chaussée | Enduit / Peinture béton | Enduit plâtreux blanc en vrac + peinture non séparable | 308LAC0301P004 | Plafond | BON ETAT | Amiante non détecté | RESULTAT ANALYSE |

| PRELEVEMENT : 308LAC0301P004 | | | |
|---|--|---|---|
| Enduit / Peinture béton | Enduit plâtreux blanc en vrac + peinture non séparable | 03/09/2019 | IZABACHENE Lyes |
| Plafond | | Amiante non détecté | |

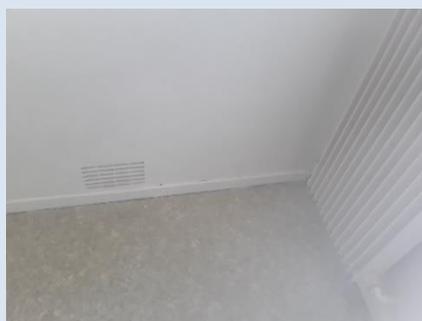
PRELEVEMENT : 308LAC0301P005

| PIECE | ETAGE | ELEMENTS | DESCRIPTIF LABORATOIRE | Echantillon | REPERAGE | ETAT | RESULTAT | METHODE |
|---|---|---|--|---|---|---|---|---|
| Salle de bains | Rez de chaussée | Enduit / Peinture béton | Peintures multiples non séparable + enduit plâtreux blanc + papier non séparable | 308LAC0301P005 | Mur B | DEGRADATION PARTIELLE | Amiante non détecté | RESULTAT ANALYSE |

| NOM DU CLIENT | NUMERO DU DOSSIER | PIECE OU LOCAL | |
|---|--|---|---|
| Enduit / Peinture béton | Peintures multiples non séparable + enduit plâtreux blanc + papier non séparable | 03/09/2019 | IZABACHENE Lyes |
| Mur B | | Amiante non détecté | |

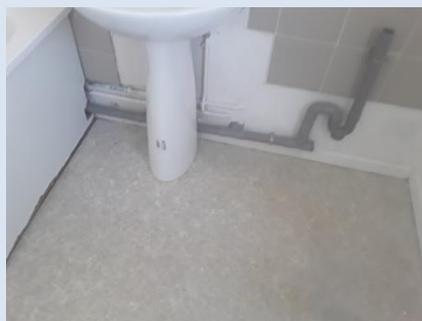
PRELEVEMENT : 308LAC0301P006

| PIECE | ETAGE | ELEMENTS | DESCRIPTIF LABORATOIRE | Echantillon | REPERAGE | ETAT | RESULTAT | METHODE |
|---|---|---|--|---|---|---|---|---|
| Salle de bains | Rez de chaussé e | Enduit / Peinture | Peintures multiples non séparable + enduit plâtreux blanc en vrac | 308LAC0301P00 6 | Mur A | DEGRADATION PARTIELLE | Amiante non détecté | RESULTAT ANALYSE |

| NOM DU CLIENT | NUMERO DU DOSSIER | PIECE OU LOCAL | |
|---|---|---|---|
| Enduit / Peinture | Peintures multiples non séparable + enduit plâtreux blanc en vrac | 03/09/2019 | IZABACHENE Lyes |
| Mur A | | Amiante non détecté | |

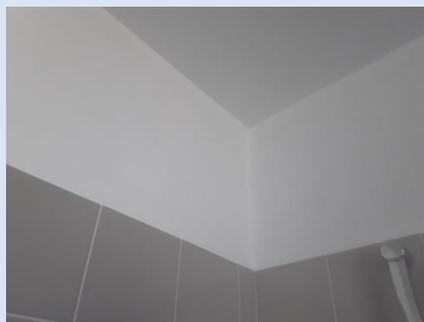
| PRELEVEMENT : 308LAC0301P007 | | | |

| PIECE | ETAGE | ELEMENTS | DESCRIPTIF LABORATOIRE | Echantillon | REPERAGE | ETAT | RESULTAT | METHODE |
|---|---|---|---|---|---|---|---|---|
| Salle de bains | Rez de chaussée | Enduit / Peinture béton | Peintures multiples + enduit plâtreux blanc en vrac non séparable | 308LAC0301P007 | Plafond | BON ETAT | Amiante non détecté | RESULTAT ANALYSE |

| PRELEVEMENT : 308LAC0301P007 | | | |
|---|---|---|---|
| Enduit / Peinture béton | Peintures multiples + enduit plâtreux blanc en vrac non séparable | 03/09/2019 | IZABACHENE Lyes |
| Plafond | | Amiante non détecté | |

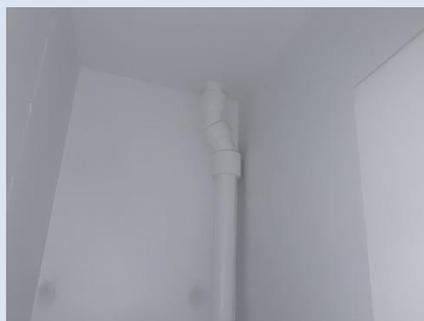
| PRELEVEMENT : 308LAC0301P008 | | | |

| PIECE | ETAGE | ELEMENTS | DESCRIPTIF LABORATOIRE | Echantillon | REPERAGE | ETAT | RESULTAT | METHODE |
|---|---|---|---|---|---|---|---|---|
| WC | Rez de chaussée | Conduit Amiante ciment | | 308LAC0301P008 | Conduits | BON ETAT | Amiante détectée | JP |

| PRELEVEMENT : 308LAC0301P008 | | | |
|---|---|---|---|
| Conduit Amiante ciment | | 03/09/2019 | IZABACHENE Lyes |
| Conduits | | Amiante détectée | |

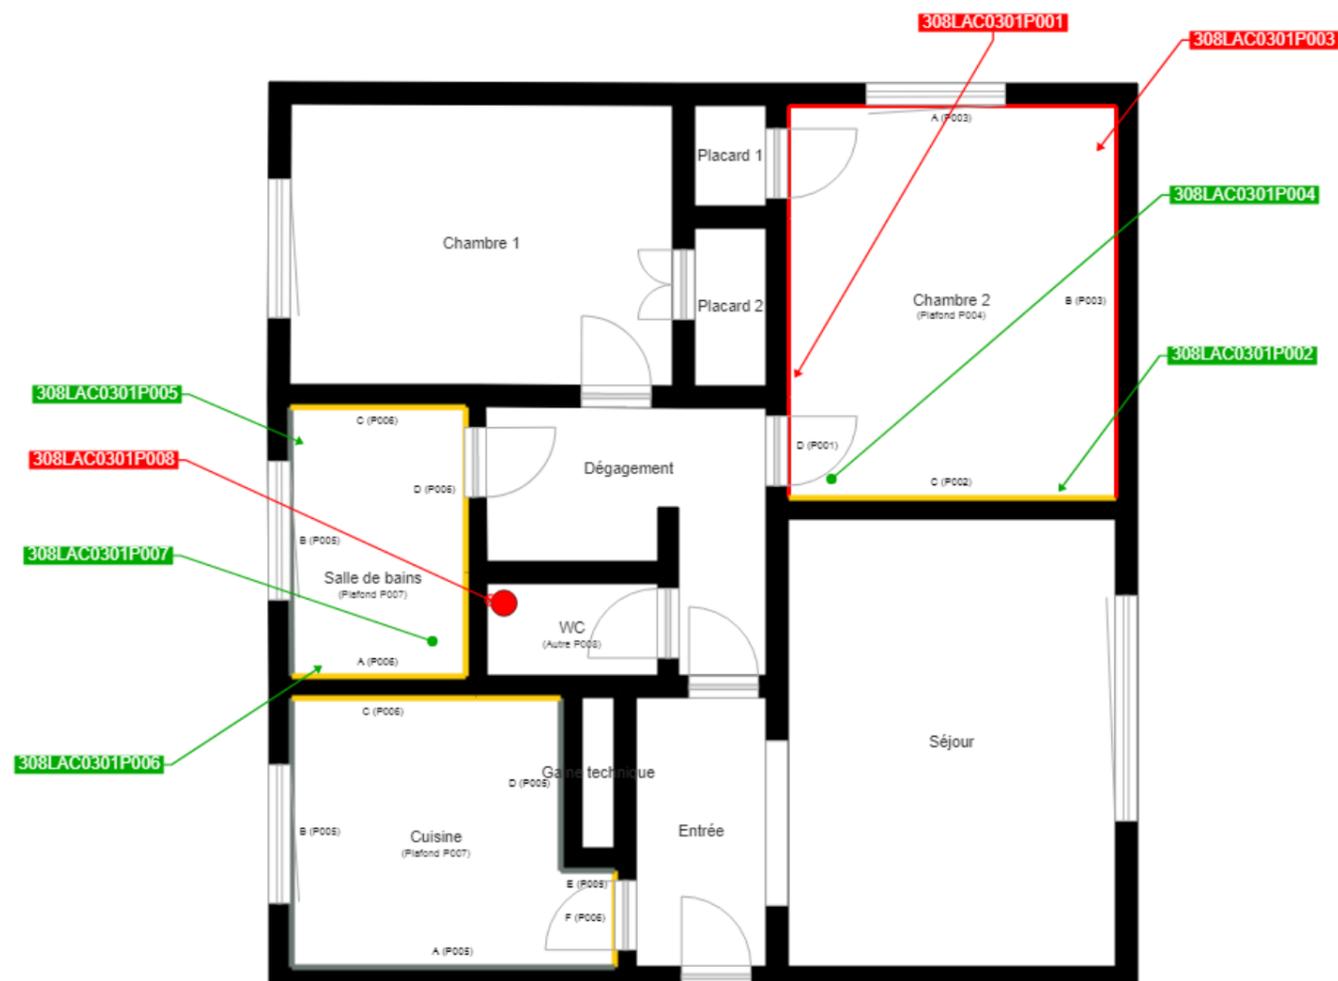
● Conduit de fluide amiante-ciment
