Rapport de mission de repérage des matériaux et produits contenant de l'amiante avant réalisation de travaux

16 Rue du Merisier - Logement 403 - ESC AD - RC

| RAPPORT N° : | 308LAD0002 | Laboratoire d'Analyses : | ITGA |

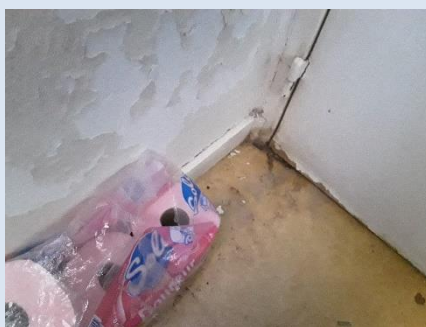
| PRELEVEMENT : 308LAD0002P001 | | | |

| PRELEVEMENT : 308LAD0002P001 | | | |
|---|---|---|---|
| Revêtement souple | Revêtement souple beige | 30/12/2019 | RHENZOUR Abdessamad |
| Sol | | Fr1:Amiante non détecté | |

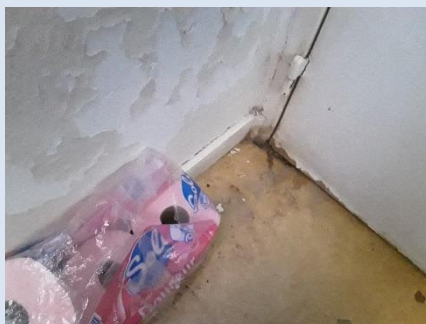
| PRELEVEMENT : 308LAD0002P001 | | | |

| PRELEVEMENT : 308LAD0002P001 | | | |
|---|---|---|---|
| Revêtement souple | Colle polymère jaune non séparable + peinture non séparable + ragréage gris non séparable | 30/12/2019 | RHENZOUR Abdessamad |
| Sol | | Fr2:Amiante non détecté | |

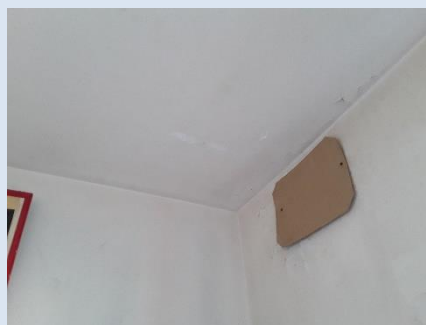
| PRELEVEMENT : 308LAD0002P002 | | | |

| PRELEVEMENT : 308LAD0002P002 | | | |
|---|---|---|---|
| Enduit / Peinture | Peintures multiples en vrac non séparable + enduit plâtreux blanc en vrac non séparable | 30/12/2019 | RHENZOUR Abdessamad |
| Plafond | | Amiante non détecté | |

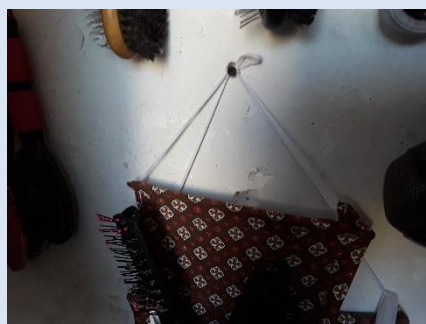
| PRELEVEMENT : 308LAD0002P003 | | | |

| PRELEVEMENT : 308LAD0002P003 | | | |
|---|--|---|---|
| Enduit / Peinture | Peinture en vrac non séparable + enduit plâtreux blanc en vrac non séparable | 30/12/2019 | RHENZOUR Abdessamad |
| Mur A | | Amiante non détecté | |

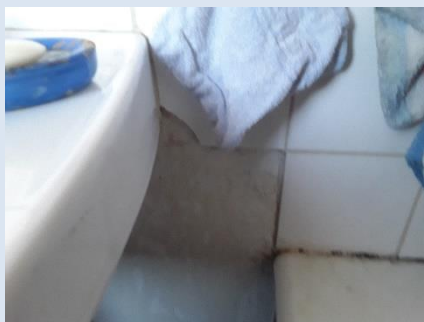
| PRELEVEMENT : 308LAD0002P004 | | | |

| PRELEVEMENT : 308LAD0002P004 | | | |
|---|---|---|---|
| Faïence 1 | Peinture | 30/12/2019 | RHENZOUR Abdessamad |
| Mur A | | Fr1:Amiante non détecté | |

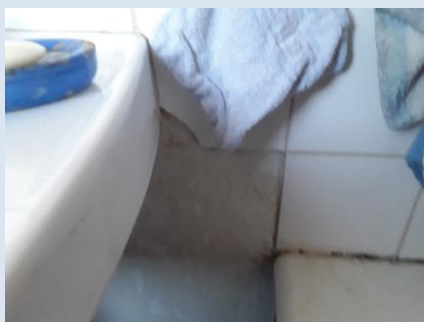
| PRELEVEMENT : 308LAD0002P004 | | | |

| PRELEVEMENT : 308LAD0002P004 | | | |
|---|---|---|---|
| Faïence 1 | Carrelage | 30/12/2019 | RHENZOUR Abdessamad |
| Mur A | | Fr2:Amiante non détecté | |

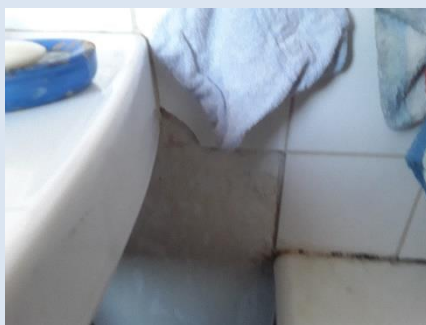
| PRELEVEMENT : 308LAD0002P004 | | | |

| PRELEVEMENT : 308LAD0002P004 | | | |
|---|---|---|---|
| Faïence 1 | Colle beige + peinture non séparable + couche plâtreuse blanche non séparable | 30/12/2019 | RHENZOUR Abdessamad |
| Mur A | | Fr3:Amiante non détecté | |

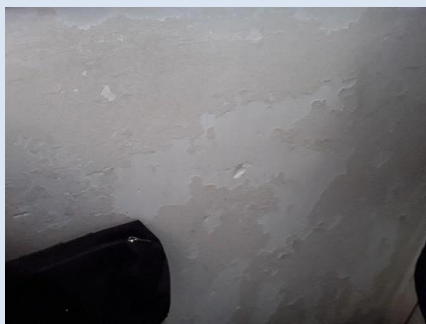
| PRELEVEMENT : 308LAD0002P005 | | | |

| PRELEVEMENT : 308LAD0002P005 | | | |
|---|--|---|---|
| Enduit / Peinture béton | Peinture en vrac non séparable + enduit plâtreux blanc en vrac non séparable | 30/12/2019 | RHENZOUR Abdessamad |
| Mur C | | Amiante non détecté | |
