## Rapport de mission de repérage des matériaux et produits contenant de l'amiante avant réalisation de travaux

17 RUE HENRI SCHNEIDER- APT101

77430 CHAMPAGNE SUR SEINE

RAPPORT N° :	308LAE0101	Laboratoire d'Analyses :	ITGA
Repérage réalisé le :	26/09/2017	Adresse laboratoire :	3 RUE ARMAND HERPIN LACROIX - CS 46537 35065 RENNES CEDEX
Accompagnateur :		Numéro d'accréditation :	1-5967
Par :	Robin ZENI	Organisme d'assurance professionnelle :	ALLIANZ
N° certificat :	CPDI4037	Adresse assurance :	Direction Opérations Entreprises 5C Esplanade Charles de Gaulle 33081 BORDEAUX CEDEX
Date d'obtention :	20/07/2016	N° de contrat d'assurance :	55897385
Organisme certificateur	I.Cert PARC EDONIA - BAT G - RUE DE LA TERRE VICTORIA - 35760 SAINT GREGOIRE	Date de validité :	31/12/2017

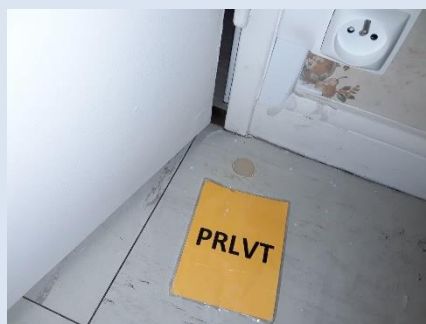
PRELEVEMENT : 308LAE0101P001			
NOM DU CLIENT	NUMERO DU DOSSIER	PIECE OU LOCAL	
OPH77	308LAE0101 26/09/2017	Cuisine	
ELEMENT	DESCRIPTIF DU LABORATOIRE	DATE DE PRELEVEMENT	NOM DE L'OPERATEUR
Dalle de sol	Dalle dure cassante beige + colle bitumineuse noire + ragréage gris non sépatable	26/09/2017	ZENI Robin
LOCALISATION		RESULTAT	
Sols		Amiante détecté (Chrysotile)

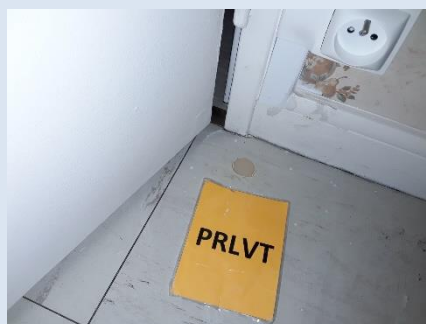
PRELEVEMENT : 308LAE0101P001			
NOM DU CLIENT	NUMERO DU DOSSIER	PIECE OU LOCAL	
OPH77	308LAE0101 26/09/2017	Cuisine	
ELEMENT	DESCRIPTIF DU LABORATOIRE	DATE DE PRELEVEMENT	NOM DE L'OPERATEUR
Dalle de sol	Matériau compact gris hétérogène	26/09/2017	ZENI Robin
LOCALISATION		RESULTAT	
Sols		Amiante non détecté

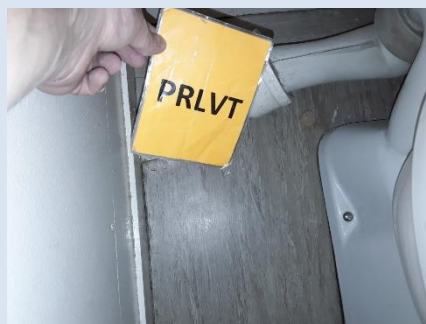
PRELEVEMENT : 308LAE0101P002			
NOM DU CLIENT	NUMERO DU DOSSIER		PIECE OU LOCAL
OPH77	308LAE0101 26/09/2017		WC
ELEMENT	DESCRIPTIF DU LABORATOIRE	DATE DE PRELEVEMENT	NOM DE L'OPERATEUR
Dalle de sol	Revêtement cassant beige + colle polymère jaune non séparable + ragréage gris	26/09/2017	ZENI Robin
LOCALISATION		RESULTAT	
Sols		Amiante non détecté

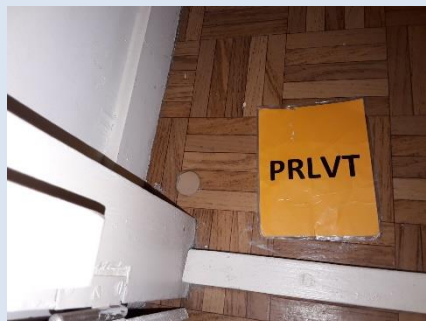
PRELEVEMENT : 308LAE0101P003			
NOM DU CLIENT	NUMERO DU DOSSIER		PIECE OU LOCAL
OPH77	308LAE0101 26/09/2017		Placard 1
ELEMENT	DESCRIPTIF DU LABORATOIRE	DATE DE PRELEVEMENT	NOM DE L'OPERATEUR
Revêtement souple	Revêtement souple marron + colle polymère jaune + ragréage gris en faible quantité non séparable + sous couche de ragréage grise hétérogène	26/09/2017	ZENI Robin
LOCALISATION		RESULTAT	
Sols		Amiante non détecté

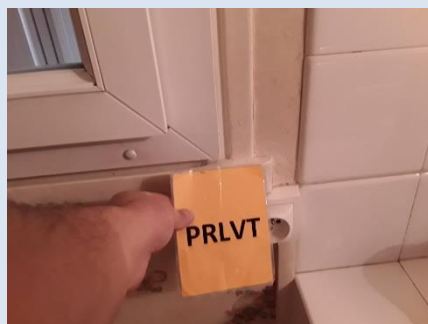
Cuisine		Faïence 1	Colle beige non séparable + couche plâtreuse blanche	Mur B	308LAE0101P004	ZSO	BON ETAT	Amiante détecté (Chrysotile)

PRELEVEMENT : 308LAE0101P004			
NOM DU CLIENT	NUMERO DU DOSSIER		PIECE OU LOCAL
OPH77	308LAE0101 26/09/2017		Cuisine
ELEMENT	DESCRIPTIF DU LABORATOIRE	DATE DE PRELEVEMENT	NOM DE L'OPERATEUR
Faïence 1	Colle beige non séparable + couche plâtreuse blanche	26/09/2017	ZENI Robin
LOCALISATION		RESULTAT	
Mur B		Amiante détecté (Chrysotile)	
EMPLACEMENT

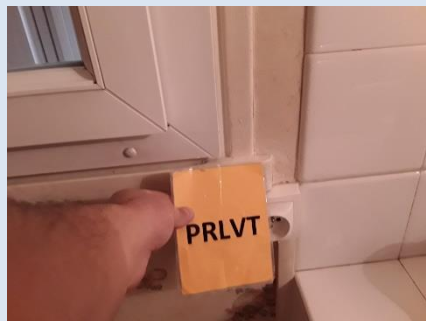
PRELEVEMENT : 308LAE0101P004			
NOM DU CLIENT	NUMERO DU DOSSIER	PIECE OU LOCAL	
OPH77	308LAE0101 26/09/2017	Cuisine	
ELEMENT	DESCRIPTIF DU LABORATOIRE	DATE DE PRELEVEMENT	NOM DE L'OPERATEUR
Faïence 1	Carrelage	26/09/2017	ZENI Robin
LOCALISATION		RESULTAT	
Mur B		Amiante non détecté

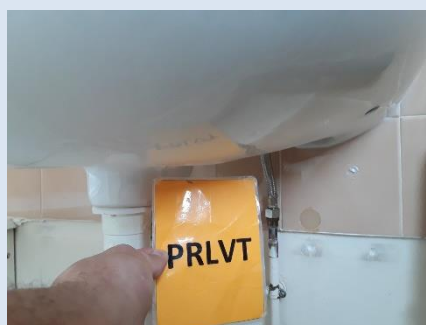
PRELEVEMENT : 308LAE0101P005			
NOM DU CLIENT	NUMERO DU DOSSIER	PIECE OU LOCAL	
OPH77	308LAE0101 26/09/2017	Salle de bains	
ELEMENT	DESCRIPTIF DU LABORATOIRE	DATE DE PRELEVEMENT	NOM DE L'OPERATEUR
Faïence 2	Colle beige non séparable + couche plâtreuse blanche + carrelage	26/09/2017	ZENI Robin
LOCALISATION		RESULTAT	
Mur A		Amiante non détecté

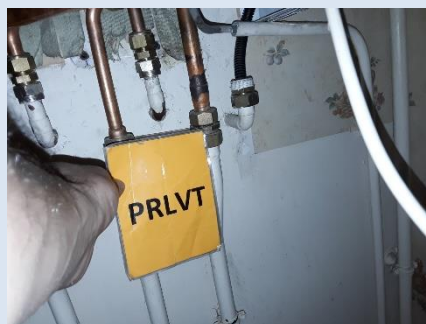
PRELEVEMENT : 308LAE0101P006			
NOM DU CLIENT	NUMERO DU DOSSIER		PIECE OU LOCAL
OPH77	308LAE0101 26/09/2017		Cuisine
ELEMENT	DESCRIPTIF DU LABORATOIRE	DATE DE PRELEVEMENT	NOM DE L'OPERATEUR
Enduit brique plâtrière	Enduit plâtreux blanc en vrac + peinture non séparable	26/09/2017	ZENI Robin
LOCALISATION		RESULTAT	
Mur C		Amiante non détecté

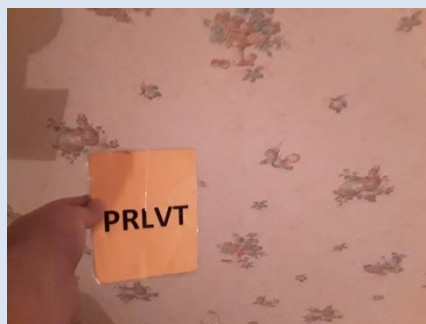
PRELEVEMENT : 308LAE0101P007			
NOM DU CLIENT	NUMERO DU DOSSIER		PIECE OU LOCAL
OPH77	308LAE0101 26/09/2017		Cuisine
ELEMENT	DESCRIPTIF DU LABORATOIRE	DATE DE PRELEVEMENT	NOM DE L'OPERATEUR
Enduit béton	Enduit plâtreux blanc en vrac + peinture non séparable	26/09/2017	ZENI Robin
LOCALISATION		RESULTAT	
Mur A		Amiante non détecté

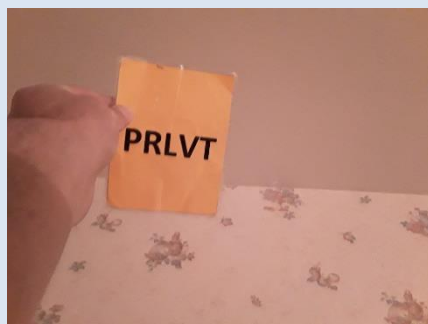
PRELEVEMENT : 308LAE0101P008			
NOM DU CLIENT	NUMERO DU DOSSIER		PIECE OU LOCAL
OPH77	308LAE0101 26/09/2017		Cuisine
ELEMENT	DESCRIPTIF DU LABORATOIRE	DATE DE PRELEVEMENT	NOM DE L'OPERATEUR
Enduit béton	Enduit plâtreux blanc en vrac + peinture non séparable	26/09/2017	ZENI Robin
LOCALISATION		RESULTAT	
Plafonds		Amiante non détecté

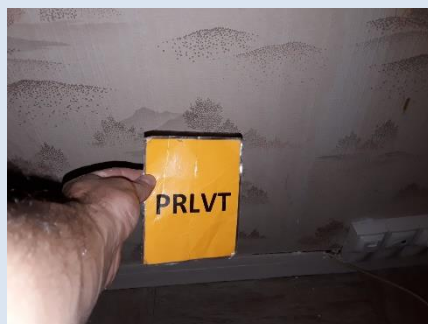
PRELEVEMENT : 308LAE0101P009			
NOM DU CLIENT	NUMERO DU DOSSIER		PIECE OU LOCAL
OPH77	308LAE0101 26/09/2017		Séjour
ELEMENT	DESCRIPTIF DU LABORATOIRE	DATE DE PRELEVEMENT	NOM DE L'OPERATEUR
Enduit brique plâtrière	Enduit plâtreux blanc en vrac + peinture non séparable	26/09/2017	ZENI Robin
LOCALISATION		RESULTAT	
Mur C		Amiante non détecté

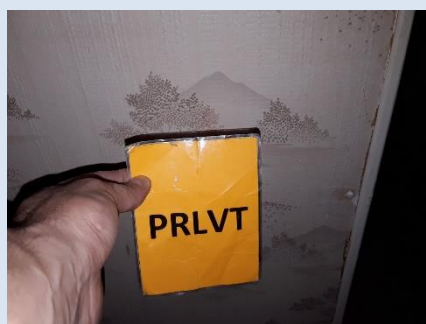
PRELEVEMENT : 308LAE0101P010

NOM DU CLIENT	NUMERO DU DOSSIER	PIECE OU LOCAL	
OPH77	308LAE0101 26/09/2017	Séjour	
ELEMENT	DESCRIPTIF DU LABORATOIRE	DATE DE PRELEVEMENT	NOM DE L'OPERATEUR
Enduit béton	Enduit plâtreux blanc en vrac + papier non séparable	26/09/2017	ZENI Robin
LOCALISATION		RESULTAT	
Mur D		Amiante non détecté

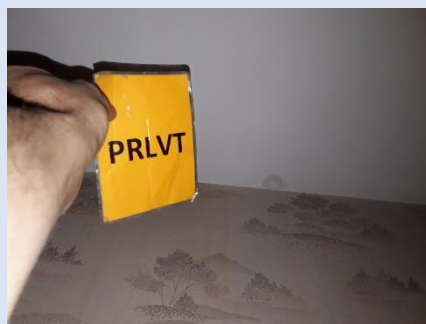
PRELEVEMENT : 308LAE0101P011

NOM DU CLIENT	NUMERO DU DOSSIER	PIECE OU LOCAL	
OPH77	308LAE0101 26/09/2017	Séjour	
ELEMENT	DESCRIPTIF DU LABORATOIRE	DATE DE PRELEVEMENT	NOM DE L'OPERATEUR
Enduit béton	Enduit plâtreux blanc en vrac + peinture non séparable	26/09/2017	ZENI Robin
LOCALISATION		RESULTAT	
Plafonds		Amiante non détecté

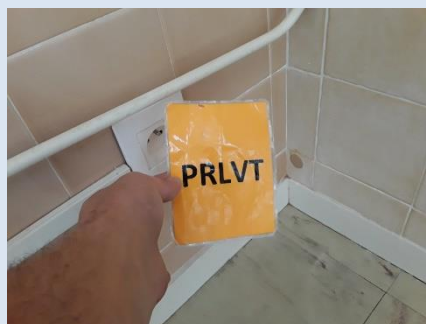
PRELEVEMENT : 308LAE0101P012			
NOM DU CLIENT	NUMERO DU DOSSIER	PIECE OU LOCAL	
OPH77	308LAE0101 26/09/2017	Salle de bains	
ELEMENT	DESCRIPTIF DU LABORATOIRE	DATE DE PRELEVEMENT	NOM DE L'OPERATEUR
Faïence 2	Colle beige non séparable + couche plâtreuse blanche + carrelage	26/09/2017	ZENI Robin
LOCALISATION		RESULTAT	
Mur C		Amiante non détecté
