Rapport de mission de repérage des matériaux et produits contenant de l'amiante avant réalisation de travaux

1 ALLEE MOZART LGT 417

77430 CHAMPAGNE SUR SEINE

RAPPORT N° :	308LAF0002	Laboratoire d'Analyses :	ITGA
Repérage réalisé le :	15/12/2017	Adresse laboratoire :	3 RUE ARMAND HERPIN LACROIX - CS 46537 35065 RENNES CEDEX
Accompagnateur :		Numéro d'accréditation :	1-5967
Par :	Alain LEITE LOPES	Organisme d'assurance professionnelle :	ALLIANZ
N° certificat :	C023-SE04-2017	Adresse assurance :	Direction Opérations Entreprises 5C Esplanade Charles de Gaulle 33081 BORDEAUX CEDEX
Date d'obtention :	24/08/2017	N° de contrat d'assurance :	55897385
Organisme certificateur	QUALIT'COMPETENCES 16 rue Willars - 52100 THONVILLE	Date de validité :	31/12/2017

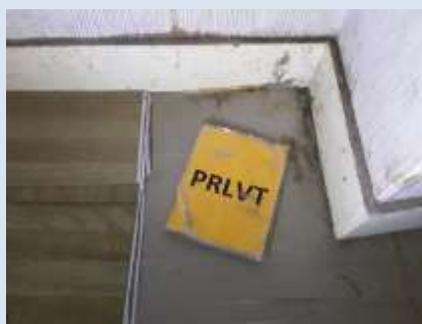
PRELEVEMENT : 308LAF0002P001			
NOM DU CLIENT	NUMERO DU DOSSIER		PIECE OU LOCAL
OPH77	308LAF0002 15/12/2017		Placard
ELEMENT	DESCRIPTIF DU LABORATOIRE	DATE DE PRELEVEMENT	NOM DE L'OPERATEUR
Revêtement souple	Revêtement souple gris + colle polymère jaune non séparable + ragréage gris + matériau compact gris hétérogène	15/12/2017	LEITE LOPES Alain
LOCALISATION		RESULTAT	
Sol		Amiante non détecté

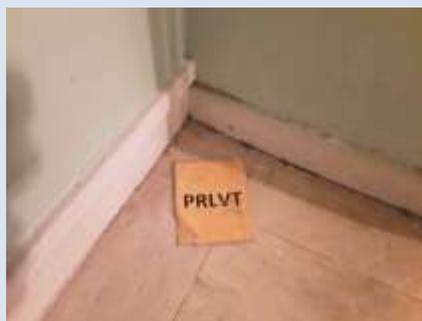
PRELEVEMENT : 308LAF0002P002			
NOM DU CLIENT	NUMERO DU DOSSIER		PIECE OU LOCAL
OPH77	308LAF0002 15/12/2017		Cuisine
ELEMENT	DESCRIPTIF DU LABORATOIRE	DATE DE PRELEVEMENT	NOM DE L'OPERATEUR
Dalle de sol	Revêtement bicouche souple beige et noir + colle polymère jaune non séparable + ragréage gris + peinture non séparable	15/12/2017	LEITE LOPES Alain
LOCALISATION		RESULTAT	
Sol		Amiante non détecté

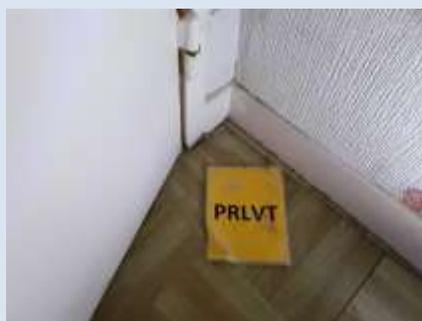
PRELEVEMENT : 308LAF0002P003			
NOM DU CLIENT	NUMERO DU DOSSIER	PIECE OU LOCAL	
OPH77	308LAF0002 15/12/2017	WC	
ELEMENT	DESCRIPTIF DU LABORATOIRE	DATE DE PRELEVEMENT	NOM DE L'OPERATEUR
Dalle de sol	Revêtement cassant beige + colle polymère jaune non séparable + ragréage gris	15/12/2017	LEITE LOPES Alain
LOCALISATION		RESULTAT	
Sol		Amiante non détecté

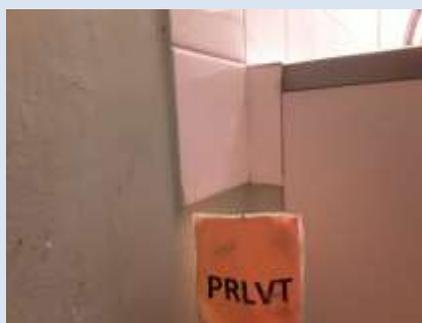
PRELEVEMENT : 308LAF0002P004			
NOM DU CLIENT	NUMERO DU DOSSIER	PIECE OU LOCAL	
OPH77	308LAF0002 15/12/2017	Cuisine	
ELEMENT	DESCRIPTIF DU LABORATOIRE	DATE DE PRELEVEMENT	NOM DE L'OPERATEUR
Faïence 1	Colle beige + couche plâtruse blanche non séparable + carrelage	15/12/2017	LEITE LOPES Alain
LOCALISATION		RESULTAT	
Mur C		Amiante non détecté

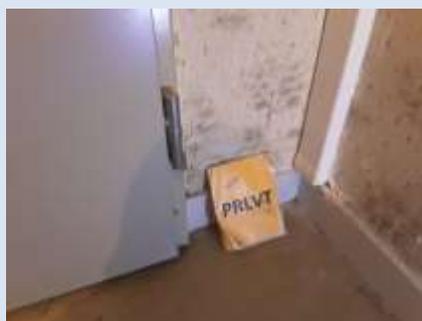
PRELEVEMENT : 308LAF0002P005

NOM DU CLIENT	NUMERO DU DOSSIER	PIECE OU LOCAL	
OPH77	308LAF0002 15/12/2017	Entrée	
ELEMENT	DESCRIPTIF DU LABORATOIRE	DATE DE PRELEVEMENT	NOM DE L'OPERATEUR
Béton	Matériau plâtreux blanc en vrac + peintures multiples non séparable	15/12/2017	LEITE LOPES Alain
LOCALISATION		RESULTAT	
Mur D		Amiante non détecté

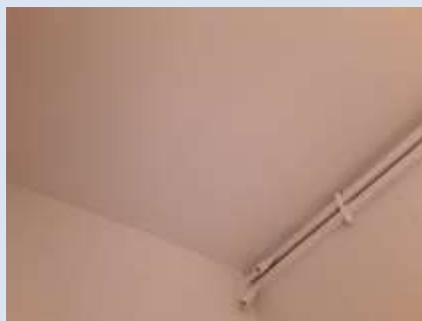
PRELEVEMENT : 308LAF0002P006

NOM DU CLIENT	NUMERO DU DOSSIER	PIECE OU LOCAL	
OPH77	308LAF0002 15/12/2017	Salle d'eau	
ELEMENT	DESCRIPTIF DU LABORATOIRE	DATE DE PRELEVEMENT	NOM DE L'OPERATEUR
Enduit / Peinture béton	Enduit plâtreux blanc en vrac + peintures multiples non séparable + toile fibreuse blanche non séparable	15/12/2017	LEITE LOPES Alain
LOCALISATION		RESULTAT	
Plafond		Amiante non détecté

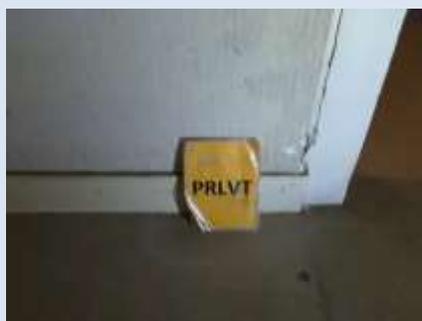
PRELEVEMENT : 308LAF0002P007

NOM DU CLIENT	NUMERO DU DOSSIER	PIECE OU LOCAL	
OPH77	308LAF0002 15/12/2017	Couloir	
ELEMENT	DESCRIPTIF DU LABORATOIRE	DATE DE PRELEVEMENT	NOM DE L'OPERATEUR
Enduit	Enduit plâtreux blanc en vrac + peinture non séparable	15/12/2017	LEITE LOPES Alain
LOCALISATION		RESULTAT	
Mur E		Amiante non détecté

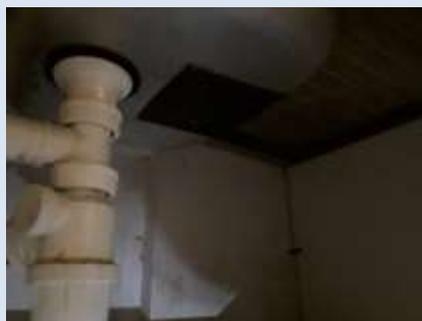
PRELEVEMENT : 308LAF0002P008

NOM DU CLIENT	NUMERO DU DOSSIER	PIECE OU LOCAL	
OPH77	308LAF0002 15/12/2017	Cuisine	
ELEMENT	DESCRIPTIF DU LABORATOIRE	DATE DE PRELEVEMENT	NOM DE L'OPERATEUR
Revêtement bitumineux	Tampon bitumineux noir	15/12/2017	LEITE LOPES Alain
LOCALISATION		RESULTAT	
Sous évier		Amiante non détecté
