## Rapport de mission de repérage des matériaux et produits contenant de l'amiante avant réalisation de travaux

3 ALLEE MOZART

MODULE 308LAG0101  
77430 CHAMPAGNE SUR SEINE

| RAPPORT N° : | 308LAG0101 | Laboratoire d'Analyses : | ITGA |

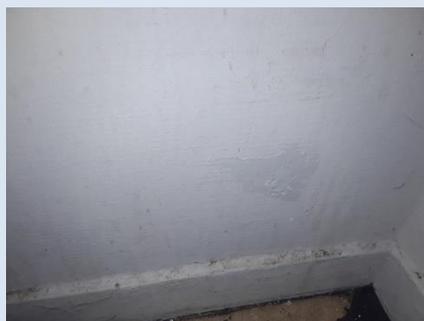
| PRELEVEMENT : 308LAG0101P001 | | | |

| PIECE | ETAGE | ELEMENTS | DESCRIPTIF LABORATOIRE | Echantillon | REPERAGE | ETAT | RESULTAT | METHODE |
|---|---|---|---|---|---|---|---|---|
| Cuisine | RC | Enduit / Peinture | Enduit plâtreux blanc en vrac + peinture non séparable + toile fibreuse blanche non séparable | 308LAG0101P001 | Mur B | BON ETAT | Amiante non détecté | RESULTAT ANALYSE |

| PRELEVEMENT : 308LAG0101P001 | | | |
|---|---|---|---|
| Mur B | | Amiante non détecté | |

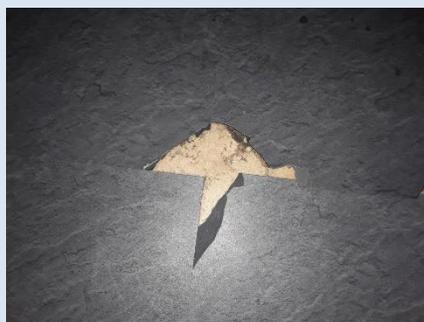
| PRELEVEMENT : 308LAG0101P002 | | | |

| PIECE | ETAGE | ELEMENTS | DESCRIPTIF LABORATOIRE | Echantillon | REPERAGE | ETAT | RESULTAT | METHODE |
|---|---|---|---|---|---|---|---|---|
| Cuisine | RC | Revêtement souple | Revêtement cassant noir avec couche souple + colle polymère incolore en faible quantité avec poussières non séparable | 308LAG0101P002 | Sol | BON ETAT | Amiante non détecté | RESULTAT ANALYSE |

| PRELEVEMENT : 308LAG0101P002 | | | |
|---|---|---|---|
| Sol | | Amiante non détecté | |

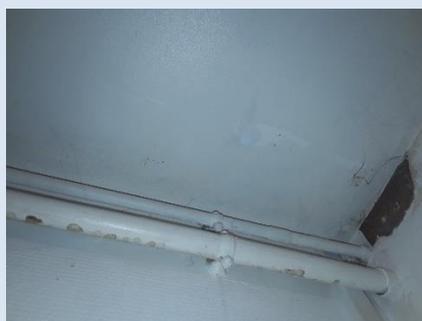
| PRELEVEMENT : 308LAG0101P003 | | | |

| PIECE | ETAGE | ELEMENTS | DESCRIPTIF LABORATOIRE | Echantillon | REPERAGE | ETAT | RESULTAT | METHODE |
|---|---|---|---|---|---|---|---|---|
| Entrée | RC | Enduit / Peinture | Enduit plâtreux blanc en vrac + peinture non séparable | 308LAG0101P003 | Plafond | BON ETAT | Amiante non détecté | RESULTAT ANALYSE |

| PRELEVEMENT : 308LAG0101P003 | | | |
|---|--|---|---|
| Plafond | | Amiante non détecté | |

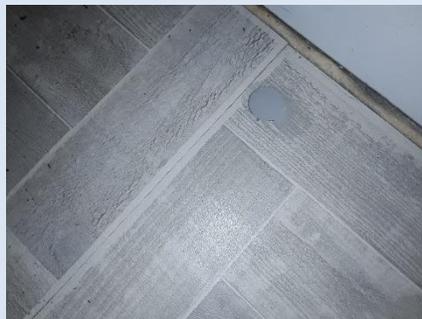
| PRELEVEMENT : 308LAG0101P004 | | | |

| PIECE | ETAGE | ELEMENTS | DESCRIPTIF LABORATOIRE | Echantillon | REPERAGE | ETAT | RESULTAT | METHODE |
|---|---|---|---|---|---|---|---|---|
| Couloir 1 | RC | Colle | Revêtement cassant gris | 308LAG0101P004 | Sol | BON ETAT | Fr1:Amiante non détecté | RESULTAT ANALYSE |

| PRELEVEMENT : 308LAG0101P005 | | | |
|---|--|---|---|
| Sol | | Fr1:Amiante non détecté | |

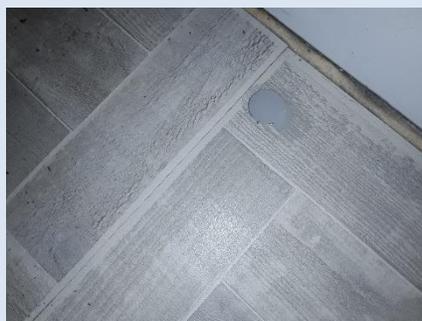
| PRELEVEMENT : 308LAG0101P005 | | | |

| PIECE | ETAGE | ELEMENTS | DESCRIPTIF LABORATOIRE | Echantillon | REPERAGE | ETAT | RESULTAT | METHODE |
|---|---|---|--|---|---|---|---|---|
| WC | RC | Colle | Revêtement souple beige | 308LAG0101P005 | Sol | BON ETAT | Fr2:Amiante non détecté | RESULTAT ANALYSE |

| PRELEVEMENT : 308LAG0101P005 | | | |
|---|---|---|---|
| Sol | | Fr2:Amiante non détecté | |

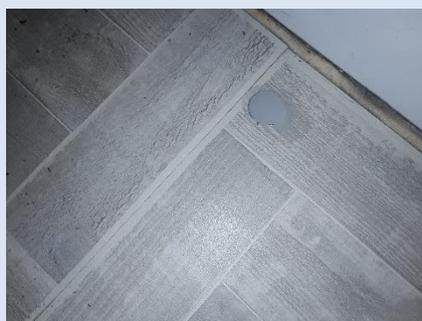
| PRELEVEMENT : 308LAG0101P005 | | | |

| PIECE | ETAGE | ELEMENTS | DESCRIPTIF LABORATOIRE | Echantillon | REPERAGE | ETAT | RESULTAT | METHODE |
|---|---|---|--|---|---|---|---|---|
| WC | RC | Colle | Colle polymère incolore avec poussières + colle polymère jaune non séparable + ragréage gris | 308LAG0101P005 | Sol | BON ETAT | Fr3:Amiante non détecté | RESULTAT ANALYSE |

| PRELEVEMENT : 308LAG0101P005 | | | |
|---|--|---|---|
| Sol | | Fr3:Amiante non détecté | |

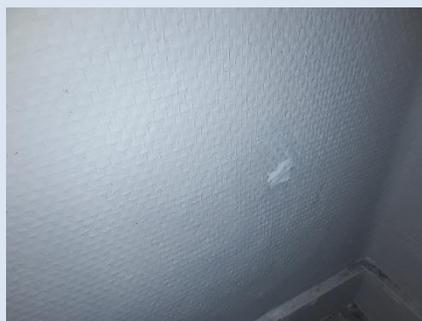
| PRELEVEMENT : 308LAG0101P006 | | | |

| PIECE | ETAGE | ELEMENTS | DESCRIPTIF LABORATOIRE | Echantillon | REPERAGE | ETAT | RESULTAT | METHODE |
|---|---|---|--|---|---|---|---|---|
| WC | RC | Enduit / Peinture | Enduit plâtreux blanc en vrac | 308LAG0101P006 | Mur C | BON ETAT | Amiante non détecté | RESULTAT ANALYSE |

| PRELEVEMENT : 308LAG0101P006 | | | |
|---|---|---|---|
| Mur C | | Amiante non détecté | |

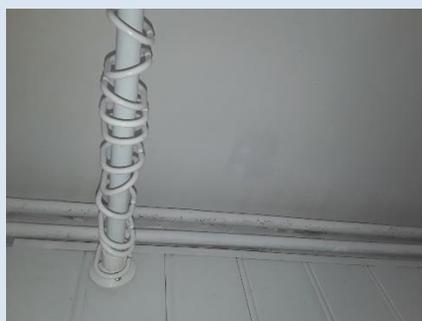
| PRELEVEMENT : 308LAG0101P007 | | | |

| PIECE | ETAGE | ELEMENTS | DESCRIPTIF LABORATOIRE | Echantillon | REPERAGE | ETAT | RESULTAT | METHODE |
|---|---|---|--|---|---|---|---|---|
| Salle de bains | RC | Enduit / Peinture | Enduit plâtreux blanc en vrac + peinture non séparable | 308LAG0101P007 | Plafond | BON ETAT | Amiante non détecté | RESULTAT ANALYSE |

| PRELEVEMENT : 308LAG0101P007 | | | |
|---|--|---|---|
| Plafond | | Amiante non détecté | |

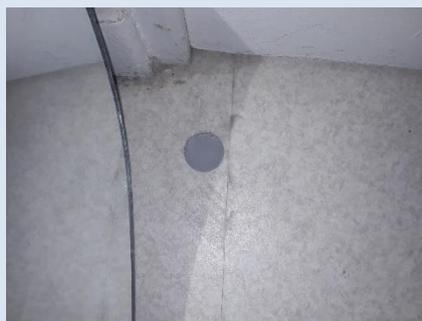
| PRELEVEMENT : 308LAG0101P008 | | | |

| PIECE | ETAGE | ELEMENTS | DESCRIPTIF LABORATOIRE | Echantillon | REPERAGE | ETAT | RESULTAT | METHODE |
|---|---|---|--|---|---|---|---|---|
| Salle de bains | RC | Colle | Revêtement souple beige | 308LAG0101P008 | Sol | BON ETAT | Fr1:Amiante non détecté | RESULTAT ANALYSE |

| PRELEVEMENT : 308LAG0101P008 | | | |
|---|---|---|---|
| Sol | | Fr1:Amiante non détecté | |

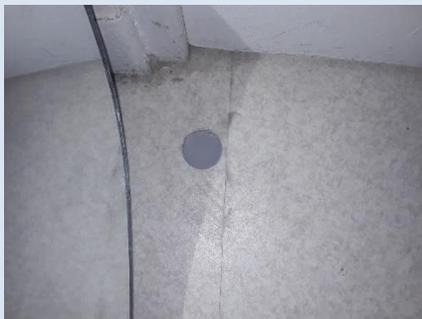
| PRELEVEMENT : 308LAG0101P008 | | | |

| PIECE | ETAGE | ELEMENTS | DESCRIPTIF LABORATOIRE | Echantillon | REPERAGE | ETAT | RESULTAT | METHODE |
|---|---|---|--|---|---|---|---|---|
| Salle de bains | RC | Colle | Revêtement souple jaune | 308LAG0101P008 | Sol | BON ETAT | Fr2:Amiante non détecté | RESULTAT ANALYSE |

| PRELEVEMENT : 308LAG0101P008 | | | |
|---|---|---|---|
| Sol | | Fr2:Amiante non détecté | |

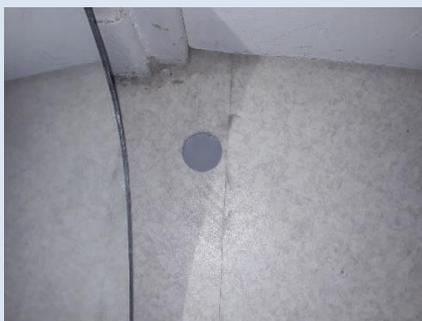
| PRELEVEMENT : 308LAG0101P008 | | | |

| PIECE | ETAGE | ELEMENTS | DESCRIPTIF LABORATOIRE | Echantillon | REPERAGE | ETAT | RESULTAT | METHODE |
|---|---|---|--|---|---|---|---|---|
| Salle de bains | RC | Colle | Colle polymère jaune avec poussières non séparable + colle polymère jaune non séparable + ragréage gris + peinture non séparable | 308LAG0101P008 | Sol | BON ETAT | Fr3:Amiante non détecté | RESULTAT ANALYSE |

| PRELEVEMENT : 308LAG0101P008 | | | |
|---|--|---|---|
| Sol | | Fr3:Amiante non détecté | |
