Rapport de mission de repérage des matériaux et produits contenant de l'amiante avant réalisation de travaux

2 IMPASSE NICEPHORE PIEPCE

77430 CHAMPAGNE SUR SEINE

RAPPORT N° :	308LAI0002	Laboratoire d'Analyses :	ITGA
Repérage réalisé le :	23/04/2018	Adresse laboratoire :	3 RUE ARMAND HERPIN LACROIX - CS 46537 35065 RENNES CEDEX
Accompagnateur :		Numéro d'accréditation :	1-5967
Par :	Gaetan BEDEL	Organisme d'assurance professionnelle :	AXA France
N° certificat :	CPDI3869	Adresse assurance :	313 Terrasses de l'Arche 92727 NANTERRE CEDEX
Date d'obtention :	22/04/2016	N° de contrat d'assurance :	10063271004
Organisme certificateur	I.CERT PARC EDONIA - BAT G - RUE DE LA TERRE VICTORIA - 35760 SAINT GREGOIRE	Date de validité :	31/12/2018

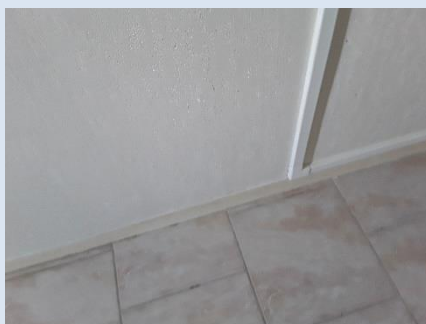
PRELEVEMENT : 308LAI0002P001			
NOM DU CLIENT	NUMERO DU DOSSIER		PIECE OU LOCAL
OPH77	308LAI0002 23/04/2018		Cuisine
ELEMENT	DESCRIPTIF DU LABORATOIRE	DATE DE PRELEVEMENT	NOM DE L'OPERATEUR
Enduit / Peinture béton	Enduit plâtreux blanc en vrac + peinture en faible quantité non séparable	23/04/2018	BEDEL Gaetan
LOCALISATION		RESULTAT	
Mur C		Amiante non détecté

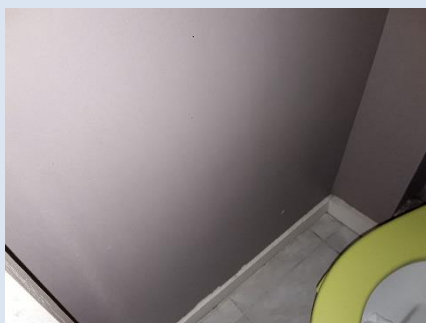
PRELEVEMENT : 308LAI0002P002			
NOM DU CLIENT	NUMERO DU DOSSIER		PIECE OU LOCAL
OPH77	308LAI0002 23/04/2018		WC
ELEMENT	DESCRIPTIF DU LABORATOIRE	DATE DE PRELEVEMENT	NOM DE L'OPERATEUR
Enduit / Peinture	Enduit plâtreux blanc en vrac + peinture en faible quantité non séparable	23/04/2018	BEDEL Gaetan
LOCALISATION		RESULTAT	
Mur A		Amiante non détecté

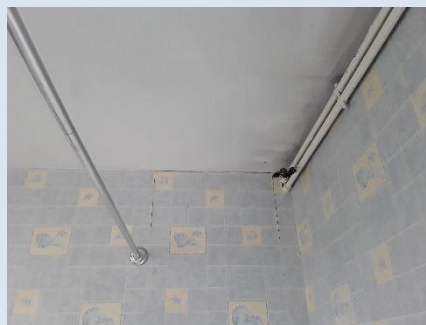
PRELEVEMENT : 308LAI0002P003			
NOM DU CLIENT	NUMERO DU DOSSIER	PIECE OU LOCAL	
OPH77	308LAI0002 23/04/2018	Salle de bains	
ELEMENT	DESCRIPTIF DU LABORATOIRE	DATE DE PRELEVEMENT	NOM DE L'OPERATEUR
Enduit / Peinture béton	Enduit plâtreux blanc en vrac + peinture en faible quantité non séparable	23/04/2018	BEDEL Gaetan
LOCALISATION		RESULTAT	
Plafond		Amiante non détecté

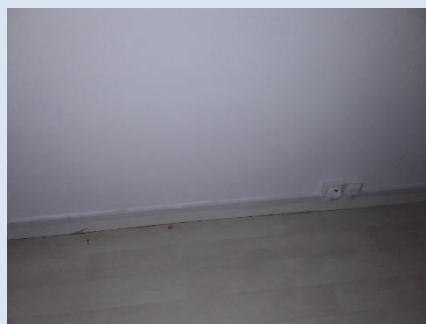
PRELEVEMENT : 308LAI0002P004			
NOM DU CLIENT	NUMERO DU DOSSIER	PIECE OU LOCAL	
OPH77	308LAI0002 23/04/2018	Chambre 3	
ELEMENT	DESCRIPTIF DU LABORATOIRE	DATE DE PRELEVEMENT	NOM DE L'OPERATEUR
Enduit / Peinture béton	Enduit plâtreux blanc en vrac + peintures multiples non séparable	23/04/2018	BEDEL Gaetan
LOCALISATION		RESULTAT	
Mur B		Amiante non détecté

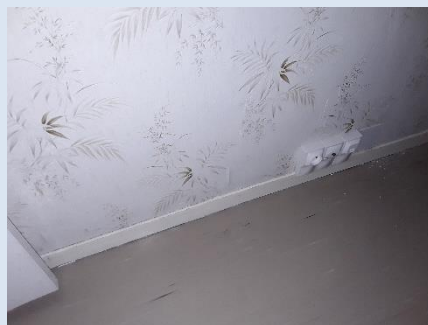
PRELEVEMENT : 308LAI0002P005			
NOM DU CLIENT	NUMERO DU DOSSIER		PIECE OU LOCAL
OPH77	308LAI0002 23/04/2018		Chambre 2
ELEMENT	DESCRIPTIF DU LABORATOIRE	DATE DE PRELEVEMENT	NOM DE L'OPERATEUR
Enduit / Peinture	Enduit plâtreux blanc en vrac + peinture en faible quantité non séparable	23/04/2018	BEDEL Gaetan
LOCALISATION		RESULTAT	
Mur A		Amiante non détecté

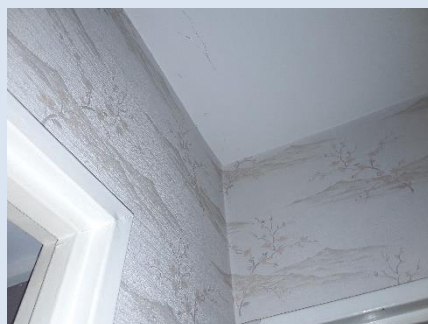
PRELEVEMENT : 308LAI0002P006			
NOM DU CLIENT	NUMERO DU DOSSIER		PIECE OU LOCAL
OPH77	308LAI0002 23/04/2018		Couloir
ELEMENT	DESCRIPTIF DU LABORATOIRE	DATE DE PRELEVEMENT	NOM DE L'OPERATEUR
Enduit / Peinture béton	Enduit plâtreux blanc en vrac + peinture en faible quantité non séparable	23/04/2018	BEDEL Gaetan
LOCALISATION		RESULTAT	
Plafond		Amiante non détecté

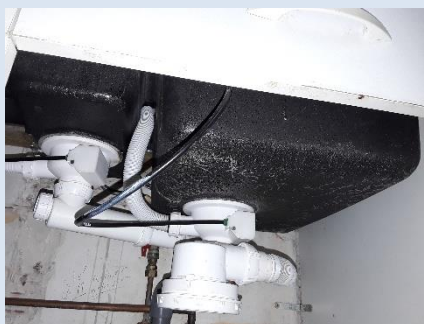
PRELEVEMENT : 308LAI0002P007			
NOM DU CLIENT	NUMERO DU DOSSIER		PIECE OU LOCAL
OPH77	308LAI0002 23/04/2018		Cuisine
ELEMENT	DESCRIPTIF DU LABORATOIRE	DATE DE PRELEVEMENT	NOM DE L'OPERATEUR
Revêtement bitumineux / Peinture	Matériau gris en vrac	23/04/2018	BEDEL Gaetan
LOCALISATION		RESULTAT	
Sous évier		Amiante non détecté

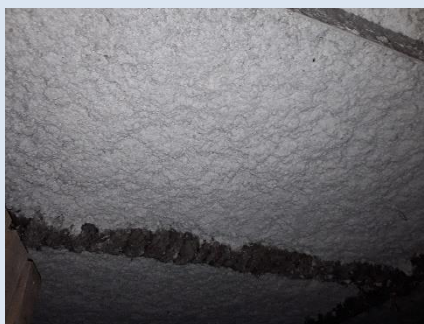
PRELEVEMENT : 308LAI0002P008			
NOM DU CLIENT	NUMERO DU DOSSIER		PIECE OU LOCAL
OPH77	308LAI0002 23/04/2018		Caves
ELEMENT	DESCRIPTIF DU LABORATOIRE	DATE DE PRELEVEMENT	NOM DE L'OPERATEUR
Flocage	Matériau cotonneux blanc	23/04/2018	BEDEL Gaetan
LOCALISATION		RESULTAT	
Plafond		Amiante non détecté

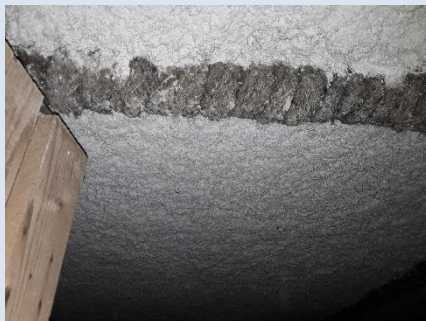
PRELEVEMENT : 308LAI0002P009			
NOM DU CLIENT	NUMERO DU DOSSIER	PIECE OU LOCAL	
OPH77	308LAI0002 23/04/2018	Caves	
ELEMENT	DESCRIPTIF DU LABORATOIRE	DATE DE PRELEVEMENT	NOM DE L'OPERATEUR
Calorifugeage	Matériau fibreux multicolore	23/04/2018	BEDEL Gaetan
LOCALISATION		RESULTAT	
Plafond		Amiante non détecté
