Rapport de mission de repérage des matériaux et produits contenant de l'amiante avant réalisation de travaux

Norme NF X 46-020 V .2017

2 IMPASSE NICEPHORE NIEPCE

RAPPORT N° :	308LAI0102	Laboratoire d'Analyses :	ITGA
Repérage réalisé le :	08/10/2019	Adresse laboratoire :	3 RUE ARMAND HERPIN LACROIX - CS 46537 35065 RENNES CEDEX
Accompagnateur :		Numéro d'accréditation :	1-5967
Par :	Abdessamad RHENZOUR	Organisme d'assurance professionnelle :	AXA France
N° certificat :	DTI3342	Adresse assurance :	313 Terrasses de l'Arche 92727 NANTERRE CEDEX
Date d'obtention :	23/11/2017	N° de contrat d'assurance :	10158549604
Organisme certificateur	DEKRA 5 avenue Garlande - 92220 BAGNEUX	Date de validité :	31/12/2019

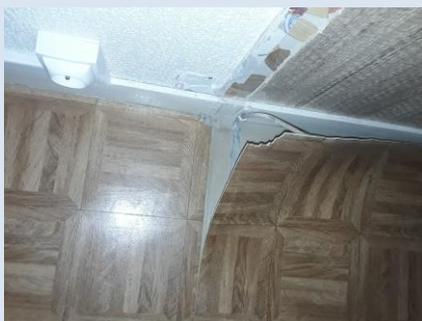
PRELEVEMENT : 308LAI0102P001			
NOM DU CLIENT	NUMERO DU DOSSIER	PIECE OU LOCAL	
OPH77	308LAI0102 08/10/2019	Séjour / Salon (Rez de chaussée)	
ELEMENT	DESCRIPTIF DU LABORATOIRE	DATE DE PRELEVEMENT	NOM DE L'OPERATEUR
Revêtement souple	Revêtement souple marron	08/10/2019	RHENZOUR Abdessamad
LOCALISATION		RESULTAT	
Sol		Fr1:Amiante non détecté

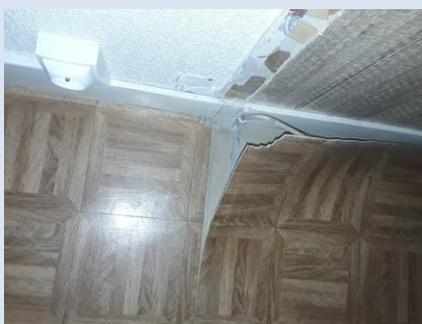
PRELEVEMENT : 308LAI0102P001			
NOM DU CLIENT	NUMERO DU DOSSIER	PIECE OU LOCAL	
OPH77	308LAI0102 08/10/2019	Séjour / Salon (Rez de chaussée)	
ELEMENT	DESCRIPTIF DU LABORATOIRE	DATE DE PRELEVEMENT	NOM DE L'OPERATEUR
Revêtement souple	Revêtement souple beige	08/10/2019	RHENZOUR Abdessamad
LOCALISATION		RESULTAT	
Sol		Fr2:Amiante non détecté

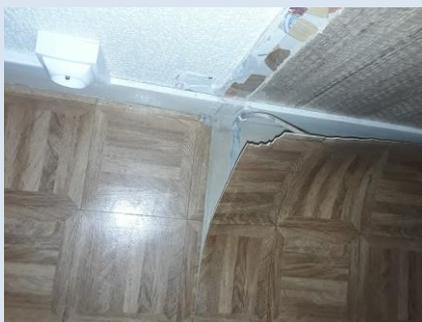
PRELEVEMENT : 308LAI0102P001			
NOM DU CLIENT	NUMERO DU DOSSIER		PIECE OU LOCAL
OPH77	308LAI0102 08/10/2019		Séjour / Salon (Rez de chaussée)
ELEMENT	DESCRIPTIF DU LABORATOIRE	DATE DE PRELEVEMENT	NOM DE L'OPERATEUR
Revêtement souple	Colle polymère jaune avec poussières non séparable + ragréage gris en faible quantité non séparable	08/10/2019	RHENZOUR Abdessamad
LOCALISATION		RESULTAT	
Sol		Fr3:Amiante non détecté

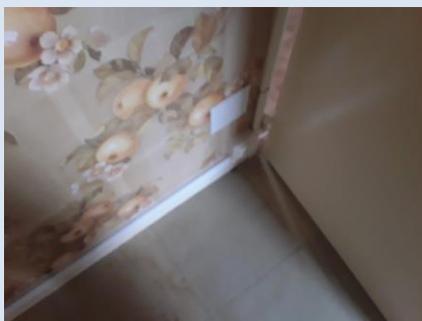
PIECE	ETAGE	ELEMENTS	DESCRIPTIF LABORATOIRE	Echantillon	REPERAGE	ETAT	RESULTAT
Cuisine	Rez de chaussée	Dalle de sol	Dalle dure cassante beige	308LAI0102P002	Sol	DEGRADATION PARTIELLE	Fr1:Amiante détecté (Chrysotile)
Cuisine	Rez de chaussée	Dalle de sol	Colle polymère jaune en faible quantité non séparable + colle bitumineuse noire + ragréage gris en faible quantité non séparable	308LAI0102P002	Sol	DEGRADATION PARTIELLE	Fr2:Amiante détecté (Chrysotile)

PRELEVEMENT : 308LAI0102P002			
NOM DU CLIENT	NUMERO DU DOSSIER		PIECE OU LOCAL
OPH77	308LAI0102 08/10/2019		Cuisine (Rez de chaussée)
ELEMENT	DESCRIPTIF DU LABORATOIRE	DATE DE PRELEVEMENT	NOM DE L'OPERATEUR
Dalle de sol	Dalle dure cassante beige	08/10/2019	RHENZOUR Abdessamad
LOCALISATION		RESULTAT	
Sol		Fr1:Amiante détecté (Chrysotile)

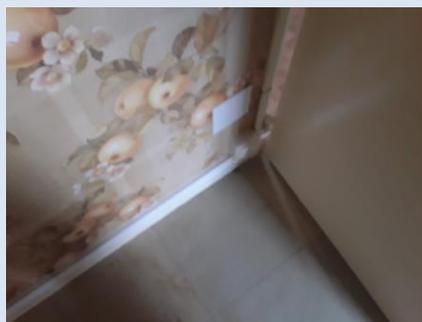
PRELEVEMENT : 308LAI0102P002			
NOM DU CLIENT	NUMERO DU DOSSIER	PIECE OU LOCAL	
OPH77	308LAI0102 08/10/2019	Cuisine (Rez de chaussée)	
ELEMENT	DESCRIPTIF DU LABORATOIRE	DATE DE PRELEVEMENT	NOM DE L'OPERATEUR
Dalle de sol	Colle polymère jaune en faible quantité non séparable + colle bitumineuse noire + ragréage gris en faible quantité non séparable	08/10/2019	RHENZOUR Abdessamad
LOCALISATION		RESULTAT	
Sol		Fr2:Amiante détecté (Chrysotile)	
EMPLACEMENT

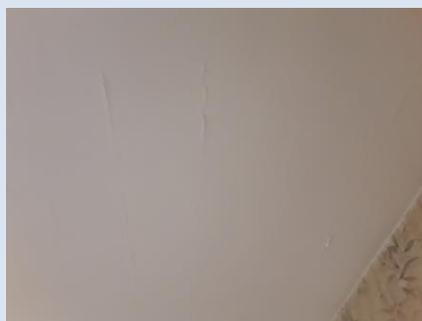
PRELEVEMENT : 308LAI0102P003			
NOM DU CLIENT	NUMERO DU DOSSIER	PIECE OU LOCAL	
OPH77	308LAI0102 08/10/2019	Séjour / Salon (Rez de chaussée)	
ELEMENT	DESCRIPTIF DU LABORATOIRE	DATE DE PRELEVEMENT	NOM DE L'OPERATEUR
Enduit / Peinture béton	Peinture non séparable + enduit plâtreux blanc en vrac	08/10/2019	RHENZOUR Abdessamad
LOCALISATION		RESULTAT	
Plafond		Amiante non détecté	
EMPLACEMENT

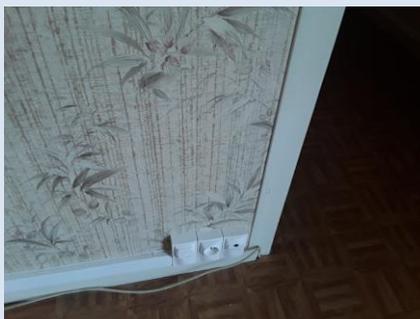
PRELEVEMENT : 308LAI0102P004			
NOM DU CLIENT	NUMERO DU DOSSIER	PIECE OU LOCAL	
OPH77	308LAI0102 08/10/2019	Séjour / Salon (Rez de chaussée)	
ELEMENT	DESCRIPTIF DU LABORATOIRE	DATE DE PRELEVEMENT	NOM DE L'OPERATEUR
Enduit / Peinture	Papier peint en faible quantité non séparable + enduit plâtreux blanc en vrac	08/10/2019	RHENZOUR Abdessamad
LOCALISATION		RESULTAT	
Mur A		Amiante non détecté

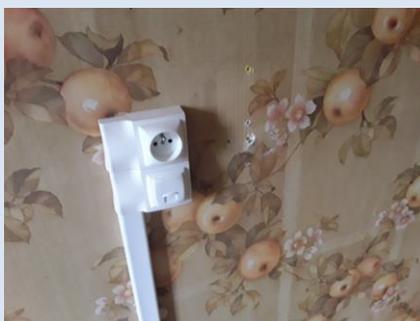
PRELEVEMENT : 308LAI0102P005			
NOM DU CLIENT	NUMERO DU DOSSIER	PIECE OU LOCAL	
OPH77	308LAI0102 08/10/2019	Cuisine (Rez de chaussée)	
ELEMENT	DESCRIPTIF DU LABORATOIRE	DATE DE PRELEVEMENT	NOM DE L'OPERATEUR
Enduit / Peinture béton	Papier peint avec couche en mousse non séparable + carton non séparable + enduit plâtreux blanc	08/10/2019	RHENZOUR Abdessamad
LOCALISATION		RESULTAT	
Mur E		Amiante non détecté

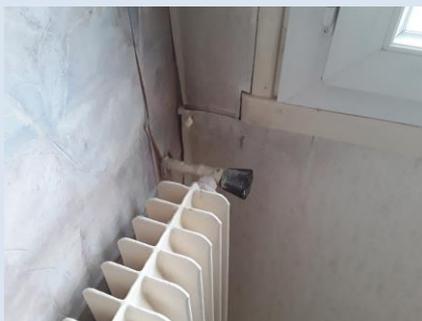
PRELEVEMENT : 308LAI0102P006			
NOM DU CLIENT	NUMERO DU DOSSIER		PIECE OU LOCAL
OPH77	308LAI0102 08/10/2019		Salle d'eau (Rez de chaussée)
ELEMENT	DESCRIPTIF DU LABORATOIRE	DATE DE PRELEVEMENT	NOM DE L'OPERATEUR
Enduit / Peinture béton	Peinture non séparable + enduit plâtreux blanc en vrac	08/10/2019	RHENZOUR Abdessamad
LOCALISATION		RESULTAT	
Mur B		Amiante non détecté
