Rapport de mission de repérage des matériaux et produits contenant de l'amiante avant réalisation de travaux

4 IMPASSE NICEPHORE NIEPCE

77430 CHAMPAGNE SUR SEINE

RAPPORT N° :	308LAJ0001	Laboratoire d'Analyses :	ITGA
Repérage réalisé le :	29/06/2018	Adresse laboratoire :	3 RUE ARMAND HERPIN LACROIX - CS 46537 35065 RENNES CEDEX
Accompagnateur :		Numéro d'accréditation :	1-5967
Par :	Samuel DUBOS	Organisme d'assurance professionnelle :	AXA France
N° certificat :	CPDI 4697	Adresse assurance :	313 Terrasses de l'Arche 92727 NANTERRE CEDEX
Date d'obtention :	27/01/2018	N° de contrat d'assurance :	10063271004
Organisme certificateur	I.Cert Parc EDONIA - Bâtiment G - Rue de la Terre Victoria - 35760 SAINT GREGOIRE	Date de validité :	31/12/2018

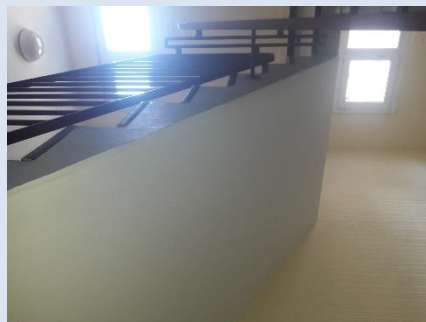
PRELEVEMENT : 308LAJ0001P009			
NOM DU CLIENT	NUMERO DU DOSSIER		PIECE OU LOCAL
OPH77	308LAJ0001 29/06/2018		Couloir
ELEMENT	DESCRIPTIF DU LABORATOIRE	DATE DE PRELEVEMENT	NOM DE L'OPERATEUR
Enduit / Peinture béton	Enduit plâtreux blanc en vrac + peinture non séparable + matériau beige en faible quantité non séparable	29/06/2018	DUBOS Samuel
LOCALISATION		RESULTAT	
Plafond		Amiante non détecté
