Rapport de repérage des matériaux et produits contenant de l'amiante avant réalisation de travaux dans un immeuble bâti

447
4 IMPASSE NICEPHORE NIEPCE
77430 CHAMPAGNE SUR SEINE

Date du rapport : 25/07/2020

308LAJ0102 25/07/2020 - 05:45

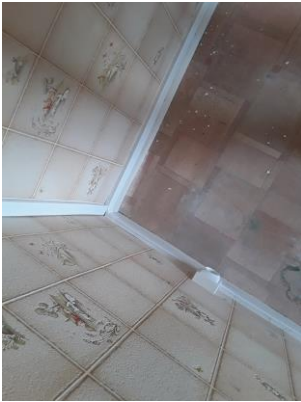
Identification : P001 (Fr1)
Pièce et étage : Cuisine R+1
Localisation : Sol
Parties d'ouvrages ou de composants : Revêtements (Revêtement souple)
Descriptif Laboratoire : Revêtement souple beige avec couche cartonnée et poussières
Résultat (justification) : Amiante détecté (RESULTAT ANALYSE)

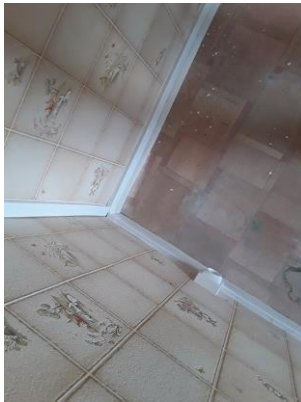
Identification : P001 (Fr2)
Pièce et étage : Cuisine R+1
Localisation : Sol
Parties d'ouvrages ou de composants : Revêtements (Revêtement souple)
Descriptif Laboratoire : Peinture en faible quantité non séparable + revêtement souple multicolore + colle polymère jaune avec poussières non séparable
Résultat (justification) : Amiante détecté (RESULTAT ANALYSE)

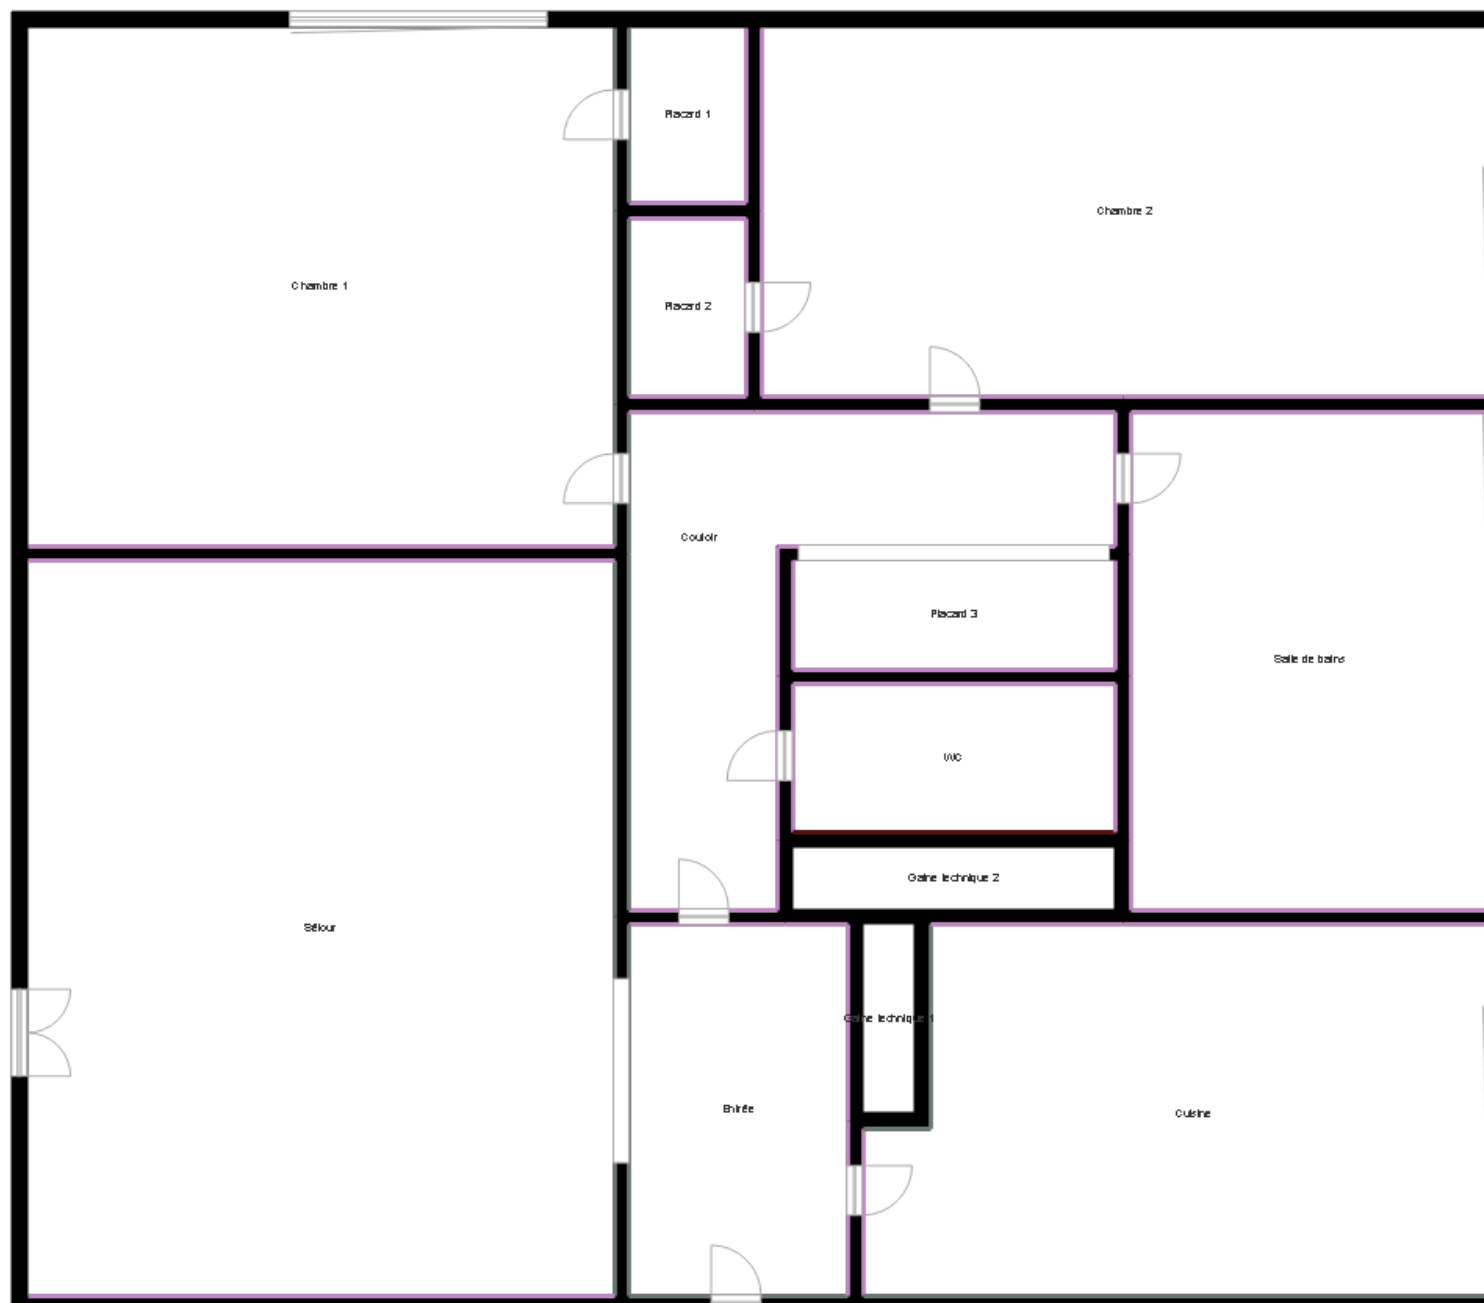
PLANCHE DE REPERAGE

Pièce et Etage	Ouvrage ou composant de la construction	Localisation	Partie d'ouvrage ou de composant à inspecter ou à sonder	Identification	Justification	Commentaire
Cuisine - R+1	Revêtements	Sol	Revêtement souple	P001 (Fr1)	RESULTAT ANALYSE	
Cuisine - R+1	Revêtements	Sol	Revêtement souple	P001 (Fr2)	RESULTAT ANALYSE
