## Rapport de mission de repérage des matériaux et produits contenant de l'amiante avant réalisation de travaux

6 IMPASSE NICEPHORE NIEPCE

77430 CHAMPAGNE SUR SEINE

RAPPORT N° :	308LAK0201	Laboratoire d'Analyses :	ITGA
Repérage réalisé le :	29/05/2018	Adresse laboratoire :	3 RUE ARMAND HERPIN LACROIX - CS 46537 35065 RENNES CEDEX
Accompagnateur :		Numéro d'accréditation :	1-5967
Par :	Gaetan BEDEL	Organisme d'assurance professionnelle :	AXA France
N° certificat :	CPDI3869	Adresse assurance :	313 Terrasses de l'Arche 92727 NANTERRE CEDEX
Date d'obtention :	22/04/2016	N° de contrat d'assurance :	10063271004
Organisme certificateur	I.CERT PARC EDONIA - BAT G - RUE DE LA TERRE VICTORIA - 35760 SAINT GREGOIRE	Date de validité :	31/12/2018

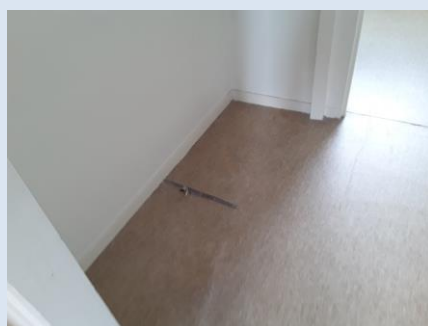
PRELEVEMENT : 308LAK0201P001			
NOM DU CLIENT	NUMERO DU DOSSIER		PIECE OU LOCAL
OPH77	308LAK0201 29/05/2018		Dégagement
ELEMENT	DESCRIPTIF DU LABORATOIRE	DATE DE PRELEVEMENT	NOM DE L'OPERATEUR
Revêtement souple	Revêtement souple beige + colle polymère jaune en faible quantité avec poussières non séparable + ragréage gris en faible quantité en vrac non séparable	29/05/2018	BEDEL Gaetan
LOCALISATION		RESULTAT	
Sol		Amiante non détecté

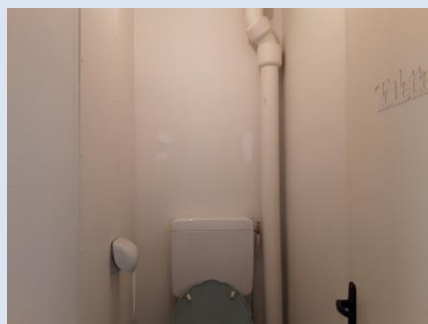
PIECE	ETAGE	ELEMENTS	DESCRIPTIF LABORATOIRE	Echantillon	REPERAGE	ETAT	RESULTAT	METHODE
WC		Conduit Amiante ciment		308LAK0201P002	Du sol au plafond	BON ETAT	Amiante détectée	JP
WC		Conduit Amiante ciment		308LAK0201P002	Du sol au plafond	BON ETAT	Amiante détectée	JP

PRELEVEMENT : 308LAK0201P002			
NOM DU CLIENT	NUMERO DU DOSSIER		PIECE OU LOCAL
OPH77	308LAK0201 29/05/2018		WC
ELEMENT	DESCRIPTIF DU LABORATOIRE	DATE DE PRELEVEMENT	NOM DE L'OPERATEUR
Conduit Amiante ciment		29/05/2018	BEDEL Gaetan
LOCALISATION		RESULTAT	
Du sol au plafond		Amiante détectée
