Rapport de repérage des matériaux et produits contenant de l'amiante avant réalisation de travaux dans un immeuble bâti

Numéro de dossier : MA2203029599
Date d'édition: 23/03/2022

308LAD0003
16 Rue du Merisier (308LAD0003)
77430 Champagne-sur-Seine
BAT 16 Etage 00 Porte 404
Lot numéro 308LAD0003,

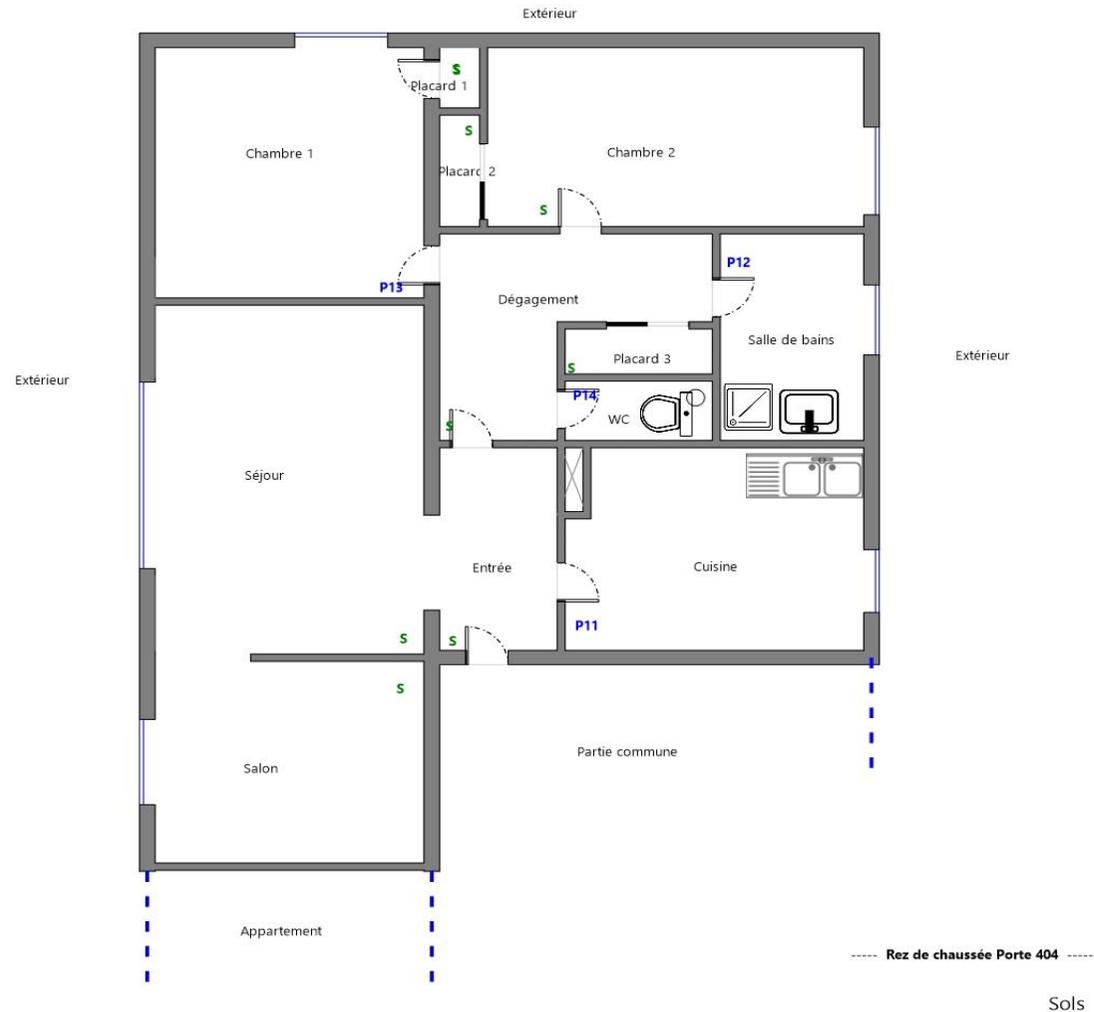
ZPSO	Niveau	Localisation	Zone	Description du prélèvement réalisé	Surface indicative
ZPSO004	Rez de chaussée Porte 404	Entrée; Séjour; Salon; Chambre 1; Chambre 2; Dégagement; WC; Salle de bains; Cuisine; Placard 1; Placard 2; Placard 3	Plafond	Analyse : P007 - Matériau de type peinture (blanc) ; matériau semi-dur de type enduit (blanc) ; matériau semi-dur de type plâtre (blanc) (Absence d'amiante) Analyse : P008 - Matériau de type système d'enduit peinture (beige) (Présence d'amiante)	68 m2

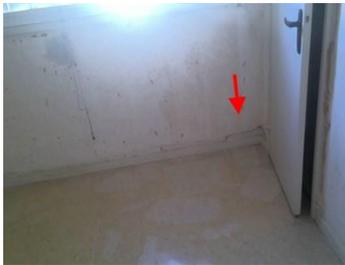
Salon	2	Mur donnant sur extérieur	Sondage et extension de la ZPSO du ou des prélèvement(s) : P001, P002	<p><u>Identifiant:</u> ZPSO001</p> <p><u>Echantillon:</u> MA2203029599/P001, réf. labo.: 22RI011921-001 MA2203029599/P002, réf. labo.: 22RI011921-002</p> <p><u>Description:</u> Couche1: Peinture + Couche2: Enduit à base de plâtre lissé ou taloché</p> <p><u>Composant de la construction:</u> 3 - Parois verticales intérieures - Revêtements de murs, poteaux, cloisons, gaines, coffres + 3 - Parois verticales intérieures - Murs et cloisons maçonnés</p> <p><u>Partie à sonder:</u> Couche1: Peinture + Couche2: Enduit à base de plâtre lissé ou taloché</p> <p><u>Justificatif:</u> Après analyse en laboratoire</p>	<p><u>Analyse:</u> P001, P002</p>	Idem photo : P002; P001
Chambre 1	3	Mur donnant sur extérieur	Oui - Chambre 1 : Mur C	<p><u>Identifiant:</u> ZPSO001</p> <p><u>Echantillon:</u> MA2203029599/P001, réf. labo.: 22RI011921-001 MA2203029599/P002, réf. labo.: 22RI011921-002</p> <p><u>Description:</u> Couche1: Peinture + Couche2: Enduit à base de plâtre lissé ou taloché</p> <p><u>Composant de la construction:</u> 3 - Parois verticales intérieures - Revêtements de murs, poteaux, cloisons, gaines, coffres + 3 - Parois verticales intérieures - Murs et cloisons maçonnés</p> <p><u>Partie à sonder:</u> Couche1: Peinture + Couche2: Enduit à base de plâtre lissé ou taloché</p> <p><u>Justificatif:</u> Après analyse en laboratoire</p>	<p><u>Analyse:</u> P002</p> <p><u>Partie analysée par le laboratoire:</u> - Matériau de type polystyrène (blanc) ; matériau semi-dur de type enduit (blanc) ; Absence d'amiante</p>

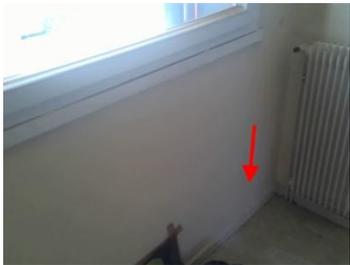
Salle de bains	5	Mur donnant sur extérieur	Sondage et extension de la ZPSO du ou des prélèvement(s) : P001, P002	<p><u>Identifiant:</u> ZPSO001 <u>Echantillon:</u> MA2203029599/P001, réf. labo.: 22RI011921-001 MA2203029599/P002, réf. labo.: 22RI011921-002 <u>Description:</u> Couche1: Peinture + Couche2: Enduit à base de plâtre lissé ou taloché <u>Composant de la construction:</u> 3 - Parois verticales intérieures - Revêtements de murs, poteaux, cloisons, gaines, coffres + 3 - Parois verticales intérieures - Murs et cloisons maçonnés <u>Partie à sonder:</u> Couche1: Peinture + Couche2: Enduit à base de plâtre lissé ou taloché <u>Justificatif:</u> Après analyse en laboratoire</p>	<p><u>Analyse:</u> P001, P002</p>	Idem photo : P002; P001
Cuisine	6	Mur donnant sur extérieur	Oui - Cuisine : Mur E	<p><u>Identifiant:</u> ZPSO001 <u>Echantillon:</u> MA2203029599/P001, réf. labo.: 22RI011921-001 MA2203029599/P002, réf. labo.: 22RI011921-002 <u>Description:</u> Couche1: Peinture + Couche2: Enduit à base de plâtre lissé ou taloché <u>Composant de la construction:</u> 3 - Parois verticales intérieures - Revêtements de murs, poteaux, cloisons, gaines, coffres + 3 - Parois verticales intérieures - Murs et cloisons maçonnés <u>Partie à sonder:</u> Couche1: Peinture + Couche2: Enduit à base de plâtre lissé ou taloché <u>Justificatif:</u> Après analyse en laboratoire</p>	<p><u>Analyse:</u> P001 <u>Partie analysée par le laboratoire:</u> - Phase 2 Matériau de type maillage de fibres et liant (beige) ; matériau souple fibreux de type papier, carton (blanc) ; matériau semi-dur de type enduit (blanc) Absence d'amiante - Phase 3 Matériau souple fibreux de type papier, carton (blanc) Absence d'amiante</p>

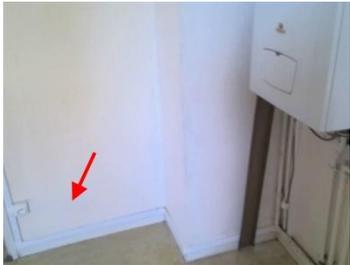
Cuisine	9	Cloison	Oui - Cuisine : Cloison	<p><u>Identifiant:</u> ZPSO003 <u>Echantillon:</u> MA2203029599/P005, réf. labo.: 22RI011921-005 MA2203029599/P006, réf. labo.: 22RI011921-006 <u>Description:</u> Couche1: Peinture + Couche2: Enduit à base de plâtre lissé ou taloché <u>Composant de la construction:</u> 3 - Parois verticales intérieures - Revêtements de murs, poteaux, cloisons, gaines, coffres + 3 - Parois verticales intérieures - Murs et cloisons maçonnés <u>Partie à sonder:</u> Couche1: Peinture + Couche2: Enduit à base de plâtre lissé ou taloché <u>Justificatif:</u> Après analyse en laboratoire</p>	<p><u>Analyse:</u> P005 <u>Partie analysée par le laboratoire:</u> - Phase 2 Matériau de type maillage de fibres et liant (beige) ; matériau semi-dur de type enduit (blanc) Absence d'amiante</p>

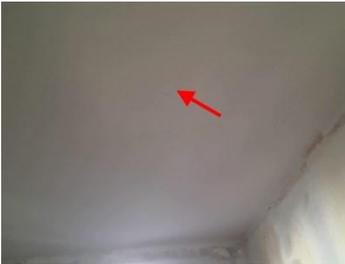
Chambre 1	4	Plafond	Oui - Chambre 1 : Plafond	<p>Identifiant: ZPSO004 Echantillon: MA2203029599/P007, réf. labo.: 22RI011921-007 MA2203029599/P008, réf. labo.: 22RI011921-008 Description: Couche1: Peinture décorative (pailletées, gouttelettes...) + Couche2: Enduit à base de plâtre lissé ou taloché Composant de la construction: 4 - Plafonds et faux plafonds - Plafonds Partie à sonder: Couche1: Peinture décorative (pailletées, gouttelettes...) + Couche2: Enduit à base de plâtre lissé ou taloché Justificatif: Après analyse en laboratoire</p>	<p>Analyse: P007 Partie analysée par le laboratoire: - Matériau de type peinture (blanc) ; matériau semi-dur de type enduit (blanc) ; matériau semi-dur de type plâtre (blanc) : Absence d'amiante</p>

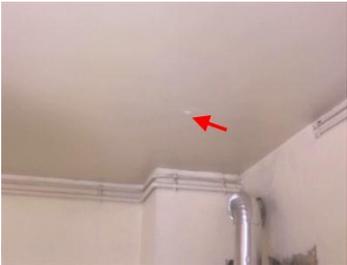
Cuisine	9	Plafond	Oui - Cuisine : Plafond	<p><u>Identifiant:</u> ZPSO004</p> <p><u>Echantillon:</u> MA2203029599/P007, réf. labo.: 22RI011921-007 MA2203029599/P008, réf. labo.: 22RI011921-008</p> <p><u>Description:</u> Couche1: Peinture décorative (pailletées, gouttelettes...) + Couche2: Enduit à base de plâtre lissé ou taloché</p> <p><u>Composant de la construction:</u> 4 - Plafonds et faux plafonds - Plafonds</p> <p><u>Partie à sonder:</u> Couche1: Peinture décorative (pailletées, gouttelettes...) + Couche2: Enduit à base de plâtre lissé ou taloché</p> <p><u>Justificatif:</u> Après analyse en laboratoire</p>	<p><u>Analyse:</u> P008</p> <p><u>Partie analysée par le laboratoire:</u> - Matériau de type système d'enduit peinture (beige) : Présence d'amiante</p>
