Rapport de Repérage des matériaux et produits contenant de l'amiante avant réalisation de travaux dans un immeuble bâti

Numéro de dossier : MA2209147818
Date d'intervention : 29/09/2022

3 ALLEE MOZART (308LAG0101)
77430 CHAMPAGNE SUR SEINE
Etage 1; Porte 424

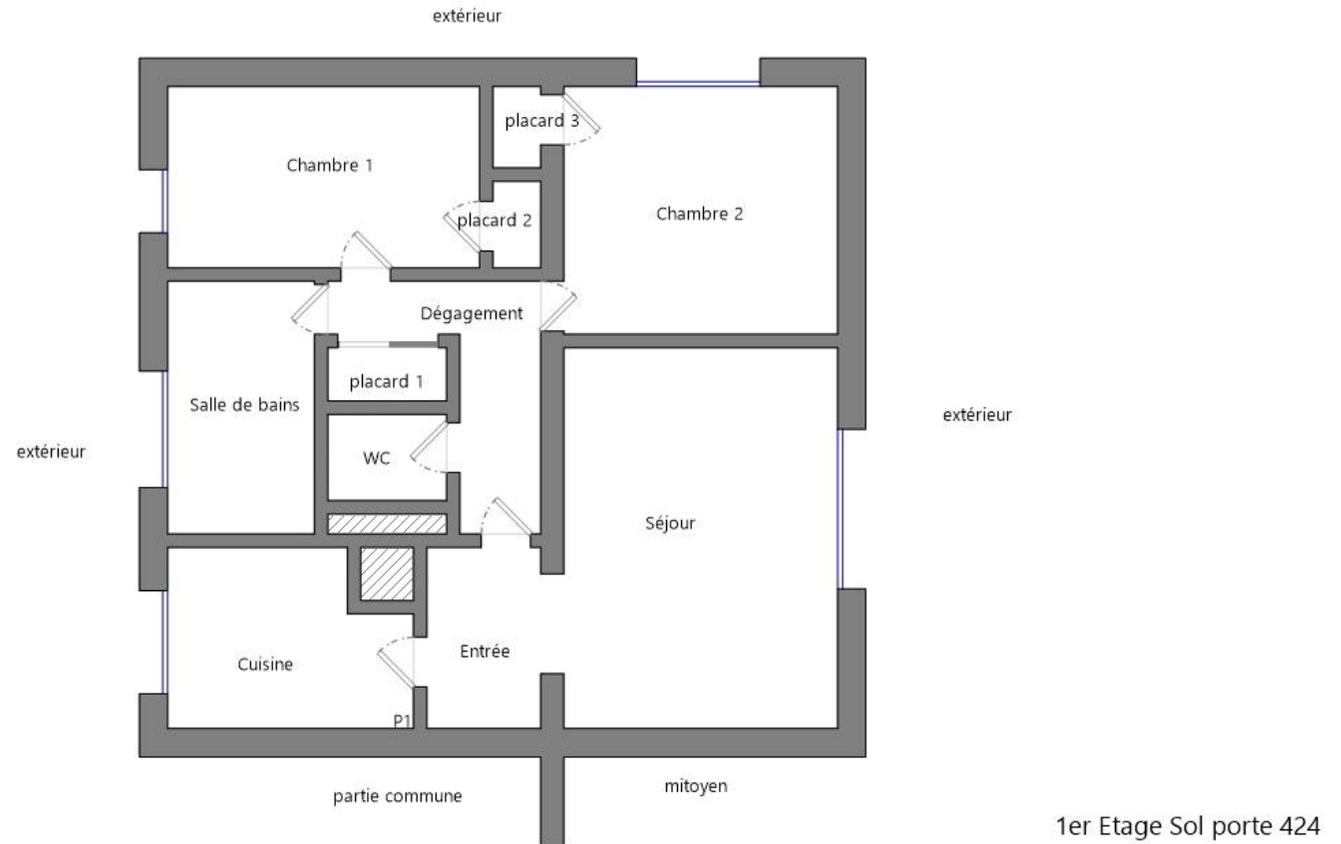
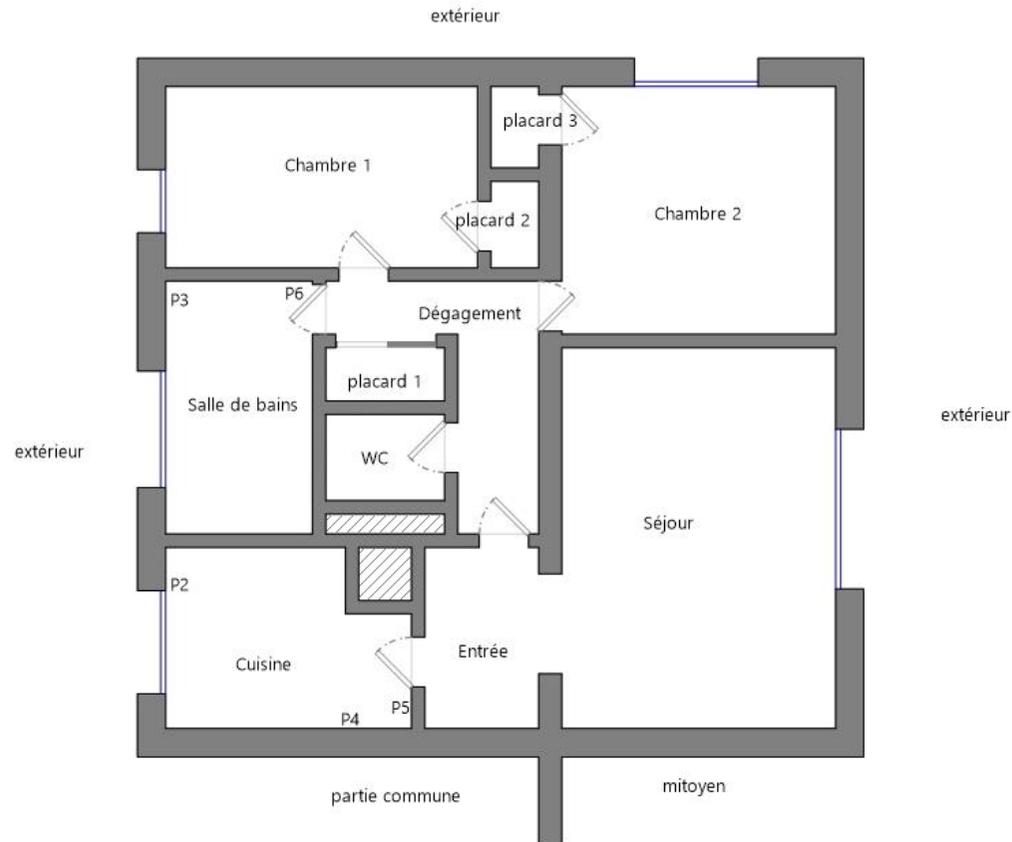
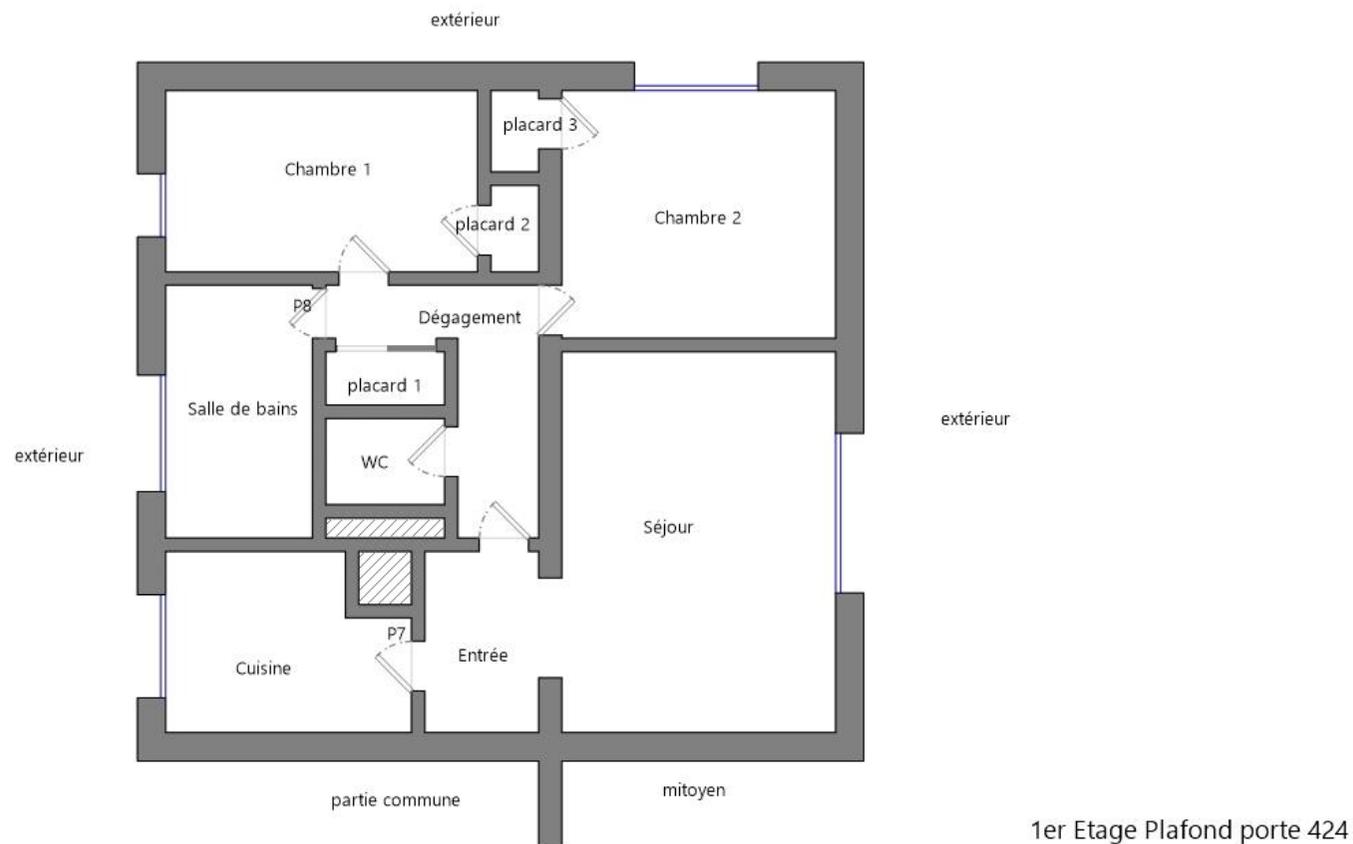
1er Etage Mur porte 424

ZPSO	Niveau	Localisation	Zone	Description du prélèvement réalisé	Surface indicative
Néant		-	-	-

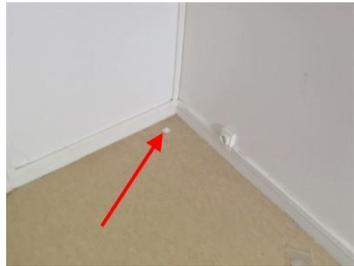
Localisation	n° de sondage	Zone	Prélèvement effectué / Sondage et extension	Echantillon	Analyse	Photo
Cuisine	1	Sol	Oui 1er étage porte 424 - Cuisine : Sol	<p><u>Identifiant:</u> ZPSO001 <u>Réf. échantillon:</u> MA2209147818/P001 <u>Réf. laboratoire:</u> 22EK085243-001 <u>Description:</u> Couche1: Revêtement de sol + Couche2: Colle non bitumineuse + Couche3: Ragréage <u>Composant de la construction:</u> 5 - Planchers et planchers techniques - Revêtements de sols <u>Partie à sonder:</u> Couche1: Revêtement de sol + Couche2: Colle non bitumineuse + Couche3: Ragréage <u>Quantité estimée:</u> <u>Justificatif:</u> Après analyse en laboratoire</p>	<p><u>Analyse:</u> P001 <u>Partie analysée par le laboratoire:</u> - Phase 1 Matériau souple de type revêtement de sol (beige) Absence d'amiante - Phase 2 Matériau de type colle (jaune) ; matériau semi-dur de type ragréage (gris) ; matériau dur de type mortier, béton, chape (gris) Absence d'amiante</p>
